Dossier de Diagnostic Technique

MISSION N° : 451200394

Adresse : **5 rue des Cottencins**
Ville : **45210 CHEVRY-SOUS-LE-BIGNON**

Type : Maisons et dépendances	Nbre pièces : 5	Lot : -
Cadastre : 000C335 - 1171 - 1173	Bâtiment : -	Lot secondaire : -
Porte : -	Date de visite : 20/06/2024	Escalier : -
Accompagnateur : PAS D'ACCOMPAGNATEUR	Opérateur : COSTERG Stephan	Étage : RDC

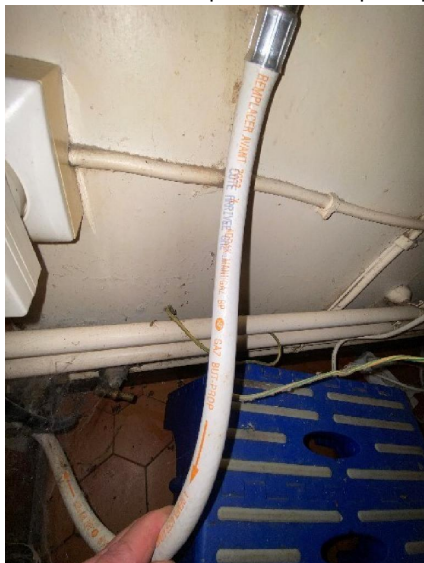
14 : La date limite d'utilisation du tuyau d'alimentation n'est pas lisible ou est dépassée.

Observation : Date limite 2022.

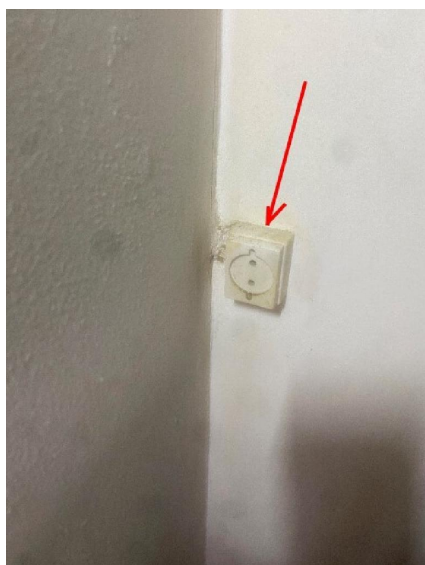
B.3.3.6 a1) : Au moins un socle de prise de courant ne comporte pas de broche de terre.

Observation : Prise de courant :

- Absence de broche de terre
- Absence d'obturateur
- Absence de puit de 15mm.

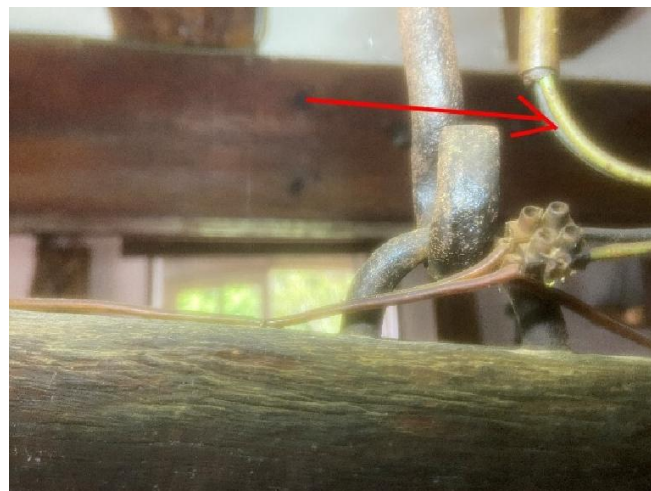
B.3.3.6 a3) : Au moins un circuit (n'alimentant pas des socles de prises de courant) n'est pas relié à la terre.

Observation : Absence de terre sur le circuit d'éclairage.

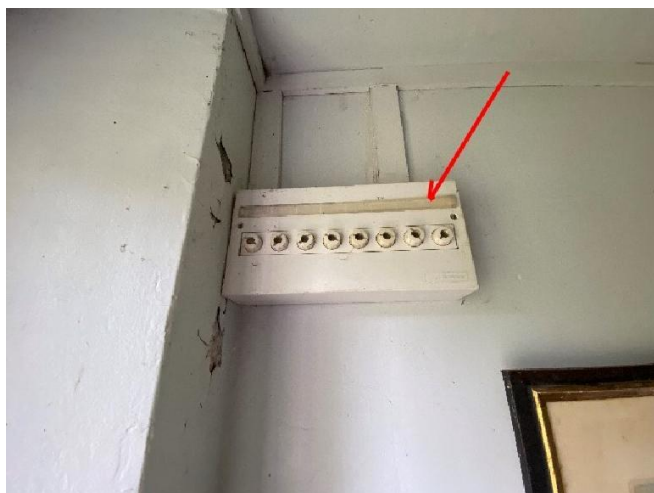
B.4.3 b) : Le type d'au moins un fusible ou un disjoncteur n'est plus autorisé (fusible à tabatière, à broches rechargeables, coupe-circuit à fusible de type industriel, disjoncteur réglable en courant protégeant des circuits terminaux).

Observation : Présence de fusible à puit ... Maison 02.

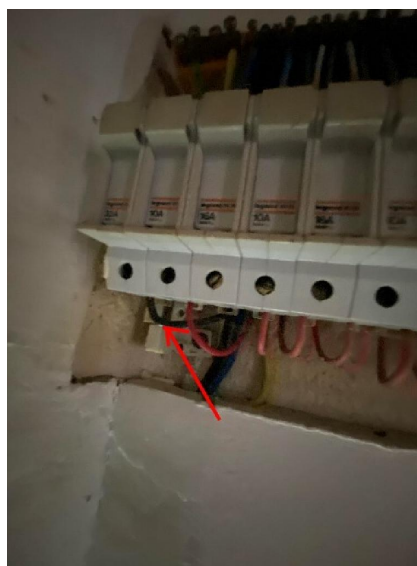
B.4.3 e) : Le courant assigné (calibre) de la protection contre les surcharges et courts-circuits d'au moins un circuit n'est pas adapté à la section des conducteurs correspondants.

Observation : Diamètre du conducteur trop faible pour un 32A.

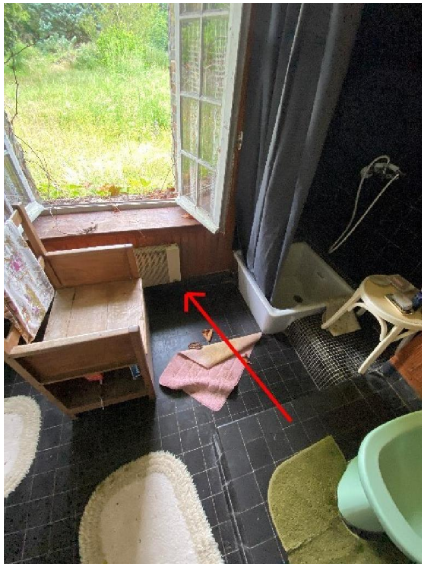
B.6.3.1 a) : Local contenant une baignoire ou une douche : l'installation électrique ne répond pas aux prescriptions particulières appliquées à ce local (adéquation entre l'emplacement où est installé le matériel électrique et les caractéristiques de ce dernier - respect des règles de protection contre les chocs électriques liées aux zones).

Observation : Radiateur électrique (non classe 2) situé en zone 2.

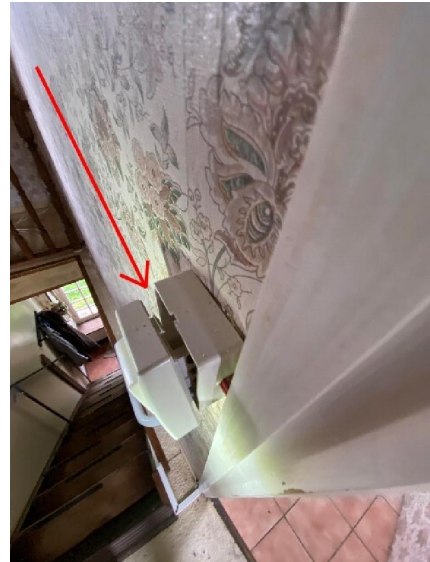
B.7.3 a) : L'enveloppe d'au moins un matériel est manquante ou détériorée.

Observation : Interrupteur dégradé.

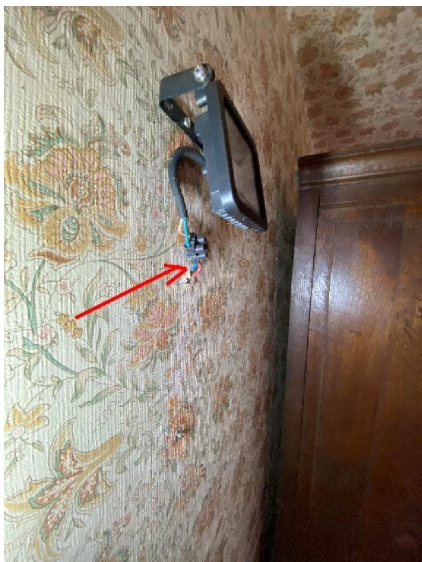
B.7.3 d) : L'installation électrique comporte au moins une connexion avec une partie active nue sous tension accessible.

Observation : Connexion non protégée.

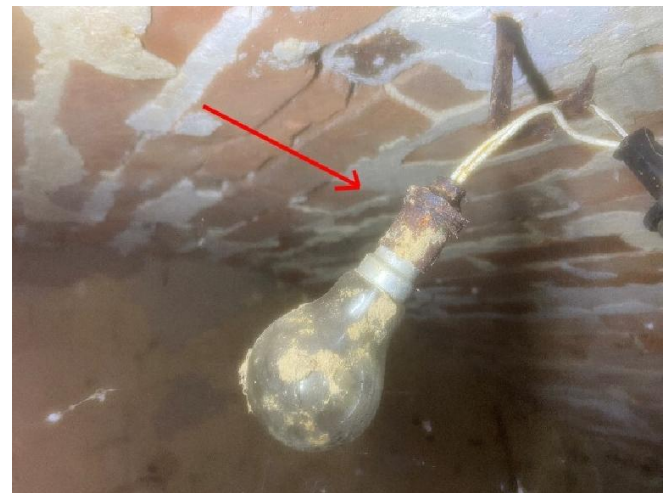
B.8.3 a) : L'installation comporte au moins un matériel électrique vétuste.

Observation : Douille cuivre cave.

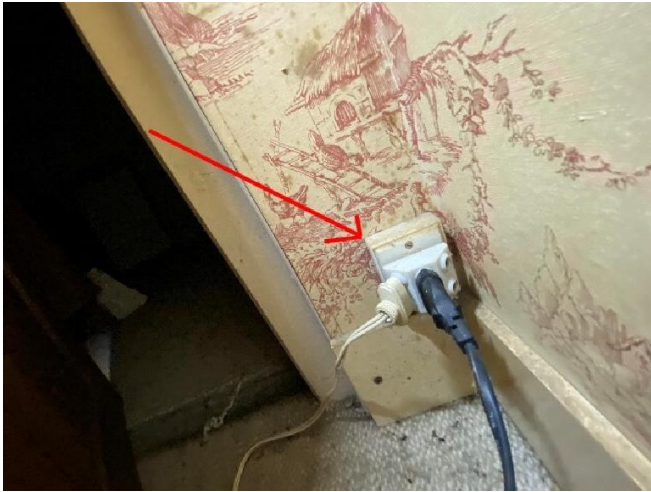
B.8.3 b) : L'installation comporte au moins un matériel électrique inadapté à l'usage.

Observation : Multiprise inadaptée à l'usage.

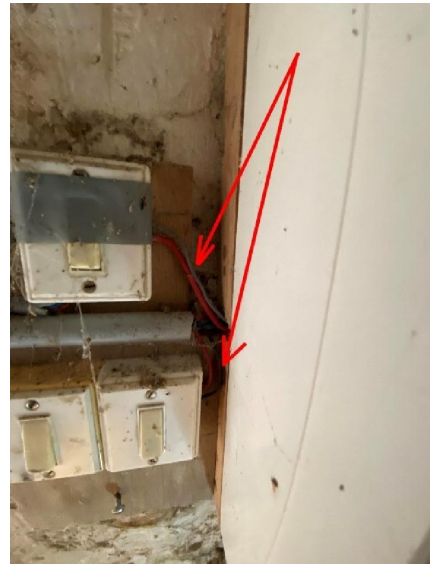
B.8.3 e) : Au moins un conducteur isolé n'est pas placé sur toute sa longueur dans un conduit, une goulotte, une plinthe ou une huisserie, en matière isolante ou métallique, jusqu'à sa pénétration dans le matériel électrique qu'il alimente.

Observation : Conducteurs non protégés.

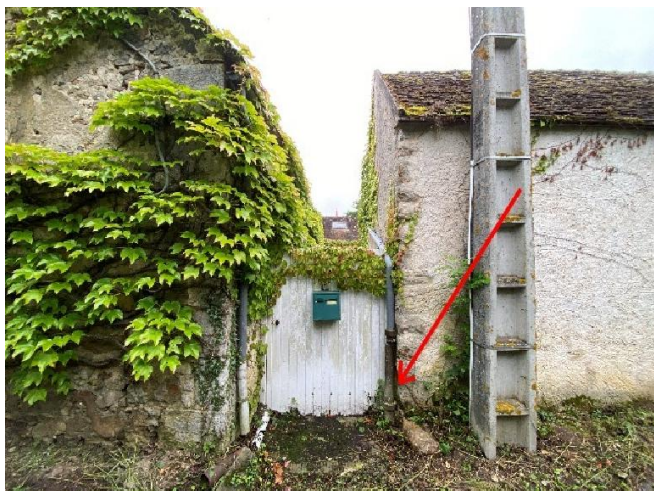
Exterieurs.
Conduit fibre-ciment.

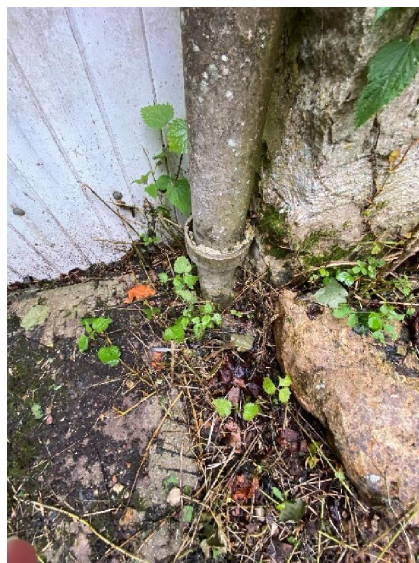
Exterieurs :
Détail conduit fibre-ciment.

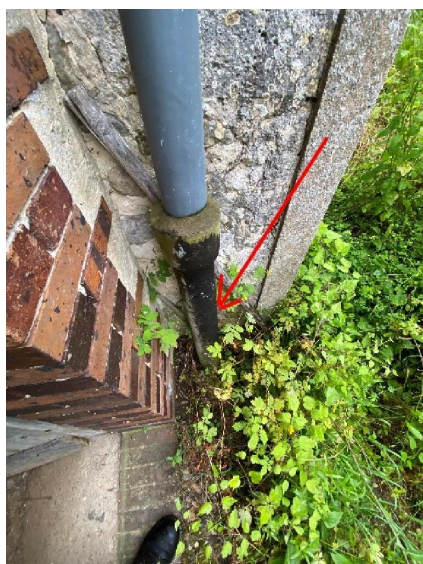
Exterieurs :
Mur Sud/Ouest grange ... angle grange/maison 02
Conduit fibre-ciment

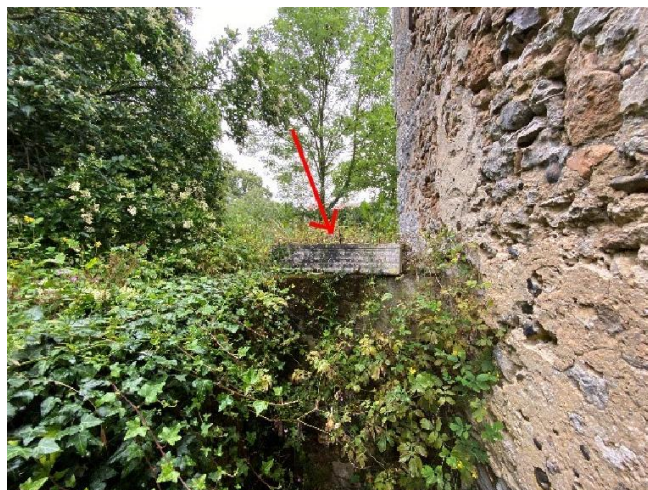
Exterieurs :
Mur Sud/Ouest de la grange, proche descente de la cave.
Jardinière en fibre-ciment.

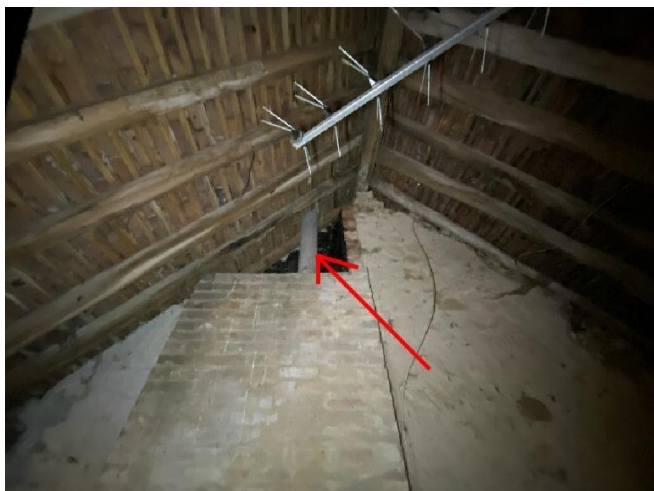
Maison 02 :
Comble
Conduit fibre-ciment.

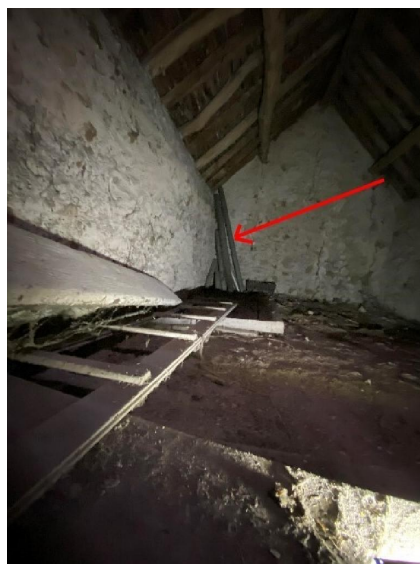
Maison 01
Comble local 01/02
Conduits non examinés.
L'accès au comble est dangereux et non sécurisé.

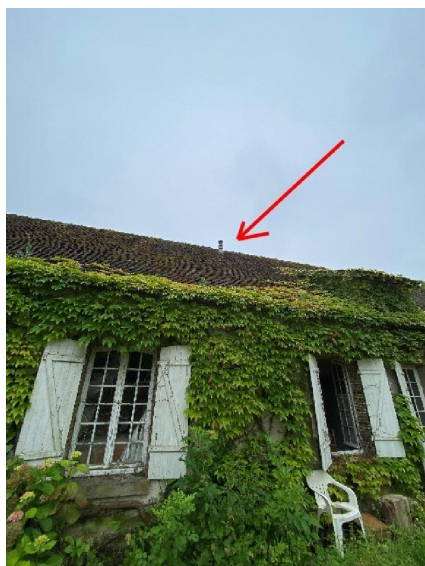
Exterieurs :
Toiture maison 02
Conduit fibre ciment

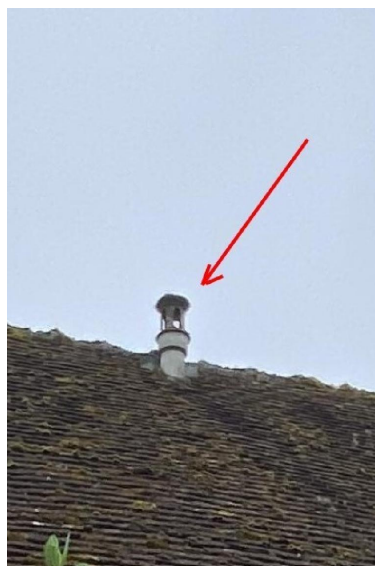
Exterieurs
Toiture maison 02
Détail conduit fibre-ciment.

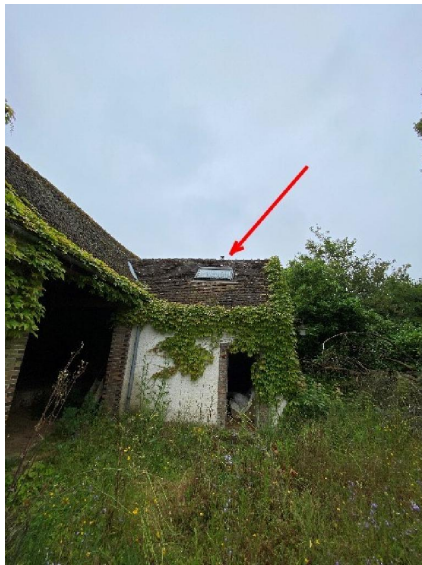
Exterieurs :
Toiture maison 03
Conduit fibre-ciment.

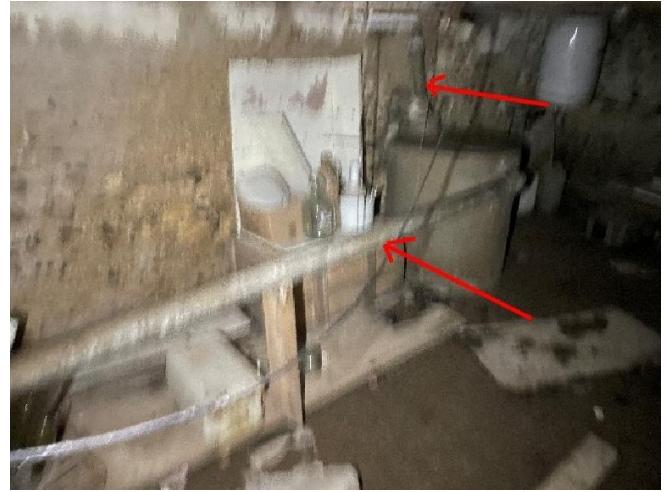
Maison 02
Cave Local 01
Conduits fibres ciment.

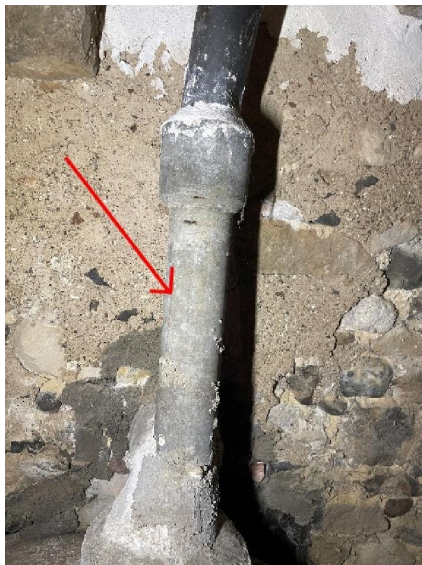
Maison 02
Cave local 01
Conduit fibre ciment mur Nord/Ouest.

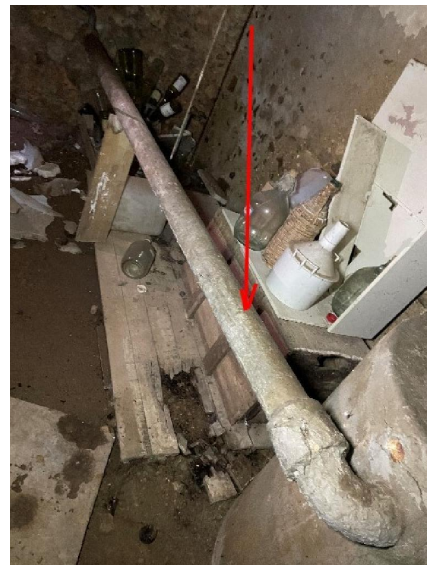
Maison 02 :
Cave local 01
Conduit fibre-ciment (à l'horizontal au milieu de la cave)
