Dossier de Diagnostic Technique

MISSION N° : 451200466

Adresse : **216 rue de la Selle**
Ville : **45200 AMILLY**

Type : Maison	Nbre pièces : 3	Lot : -
Cadastre : 000AB124 / 604	Bâtiment : -	Lot secondaire : -
Porte : -	Date de visite : 04/10/2024	Escalier : -
Accompagnateur : PAS D'ACCOMPAGNATEUR	Opérateur : COSTERG Stephan	Étage : RDC

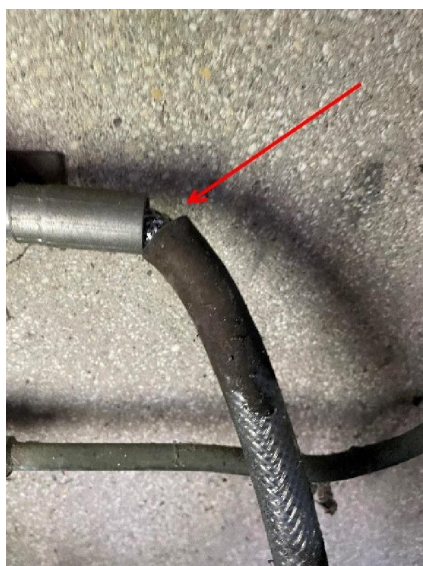
Zd2 : La lyre GPL est dangereuse.
Observation : Lyre abimée.

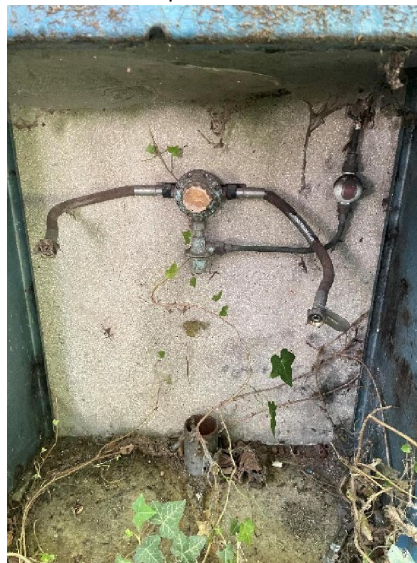
Zd2 : La lyre GPL est dangereuse.
Observation : DGI
Retrais des bouteilles pour condanation de l'installation.

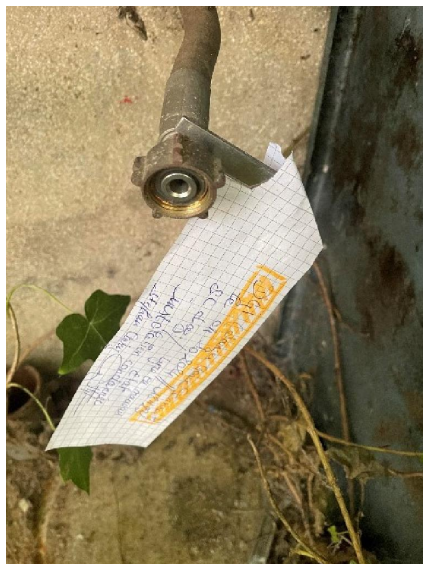
Zd2 : La lyre GPL est dangereuse.
Observation : DGI
Pose d'une étiquette rapenllant le DGI
Lyre en mauvaise état.
Condanation de l'installation par retraits des bouteilles.

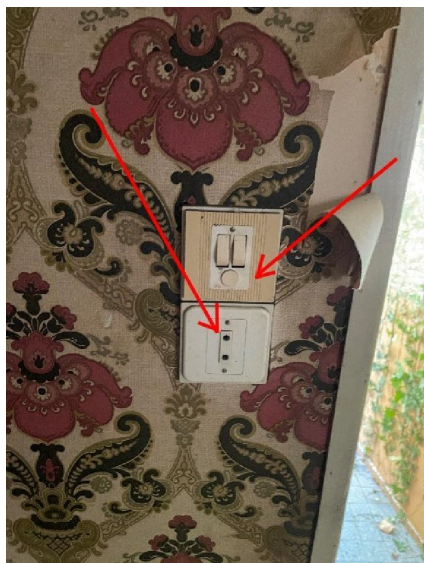
B.3.3.6 a1) : Au moins un socle de prise de courant ne comporte pas de broche de terre.

Observation : Prise de courant :

- Absence de broche de terre
- Absence d'obturateurs
- Absence de puit de 15mm

Sous les interrupteurs
fusible non autorisé.

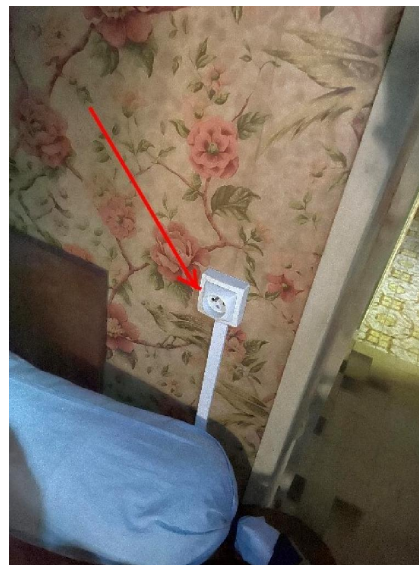
B.3.3.6 a2) : Au moins un socle de prise de courant comporte une broche de terre non reliée à la terre.

Observation : Non relié à la terre.

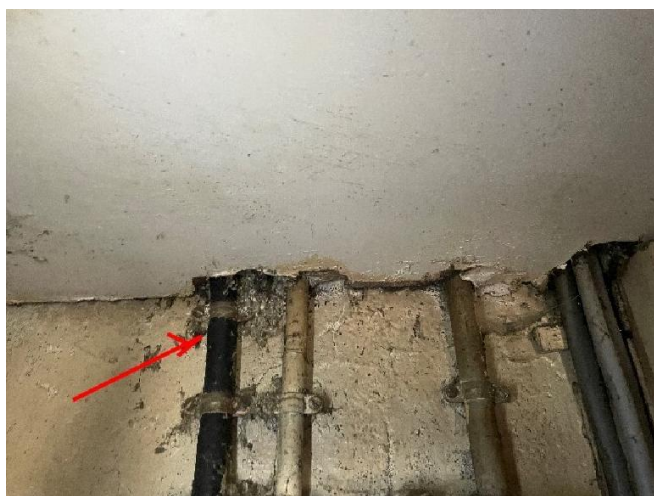
B.3.3.7 a) : Au moins un conduit métallique en montage apparent ou encastré, comportant des conducteurs, n'est pas relié à la terre.

Observation : Conduit non relié à la terre.

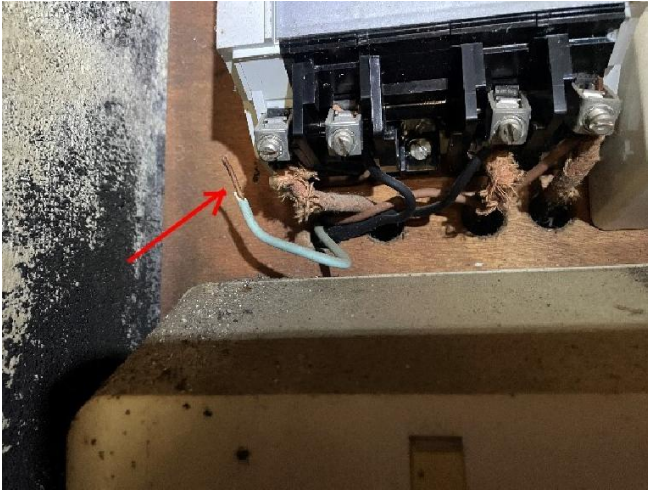
B.7.3 c2) : Au moins un conducteur nu et/ou au moins une partie accessible est alimenté sous une tension supérieure à 25 V AC ou supérieur à 60 V DC ou est alimenté par une source autre que TBTS.

Observation : Conducteur non protégé.

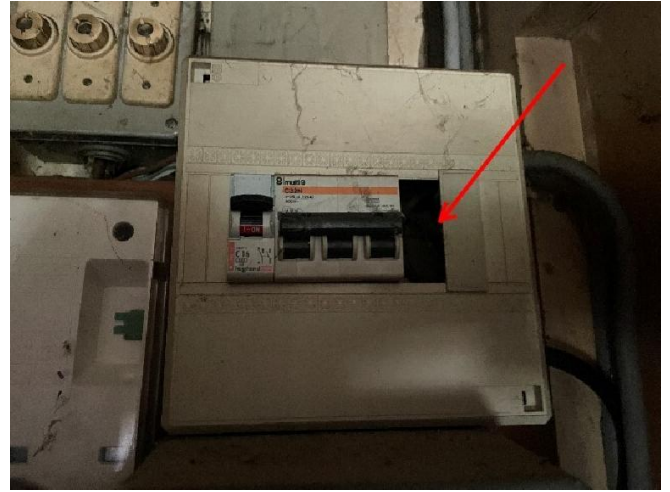
B.7.3 e) : L'installation électrique comporte au moins un dispositif de protection avec une partie active nue sous tension accessible.

Observation : Manque obturateur.

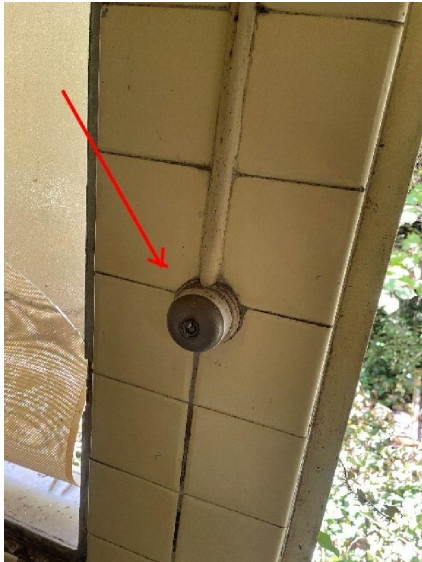
B.8.3 a) : L'installation comporte au moins un matériel électrique vétuste.

Observation : Matériel vétuste.

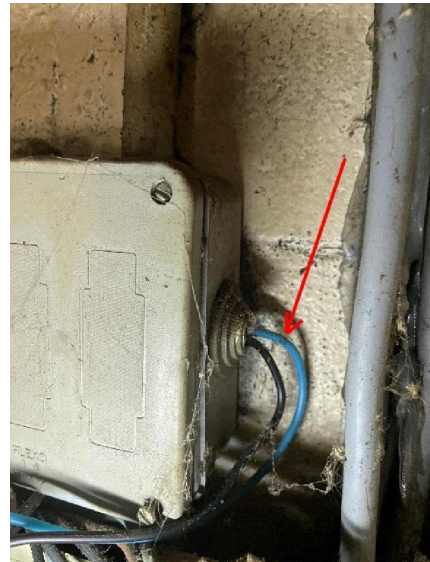
B.8.3 e) : Au moins un conducteur isolé n'est pas placé sur toute sa longueur dans un conduit, une goulotte, une plinthe ou une huisserie, en matière isolante ou métallique, jusqu'à sa pénétration dans le matériel électrique qu'il alimente.

Observation : Conducteurs non protégés.

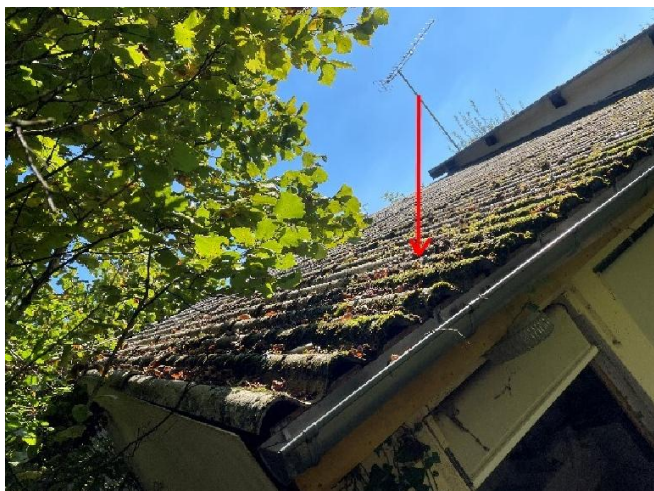
Exterieur :
Toiture Comble 01 et 02
Plaque ondulées Fibre-Ciment.

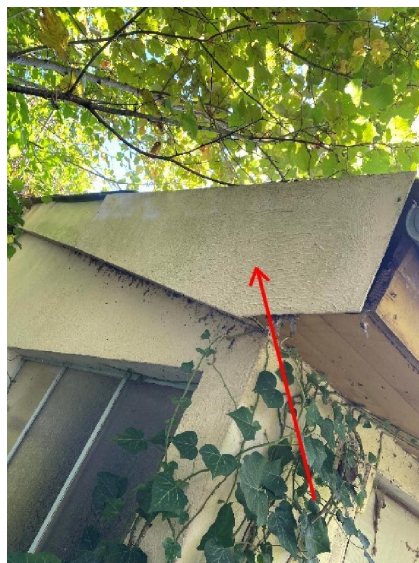
Exterieurs :
Rives de toiture
Plaques Fibre-Ciment

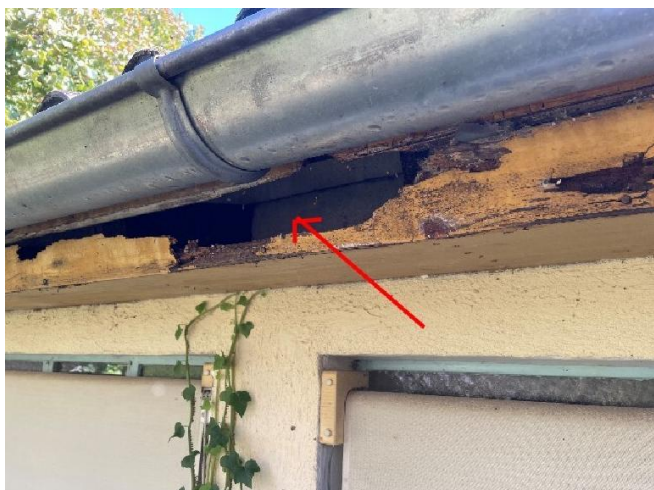
Exterieurs :
Plaques fibre-Ciment.

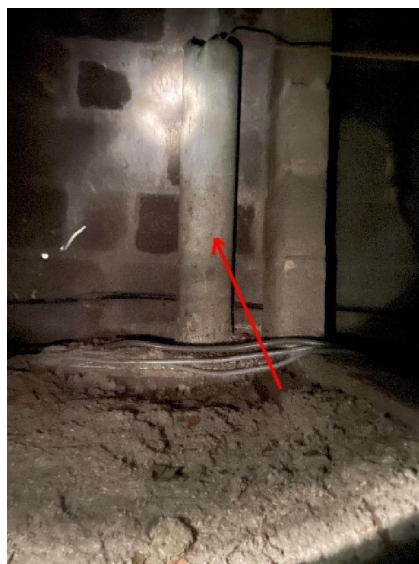
Combles 02 :
Conduits fumée en Fibre-Ciment

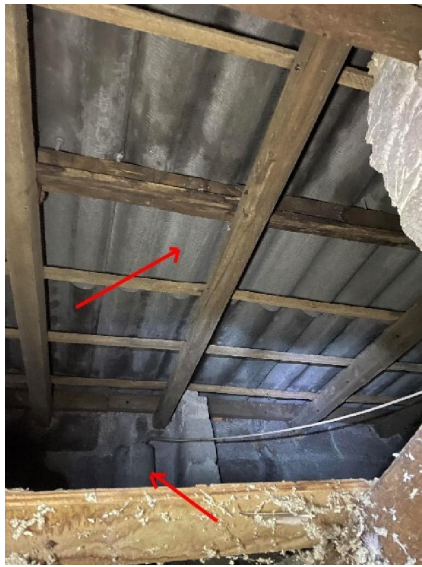
Combles 02
Vue par la trappes située dans le séjour
- Toiture plaques ondulées Fibre-Ciment
- Conduit fumées Fibre-Ciment.

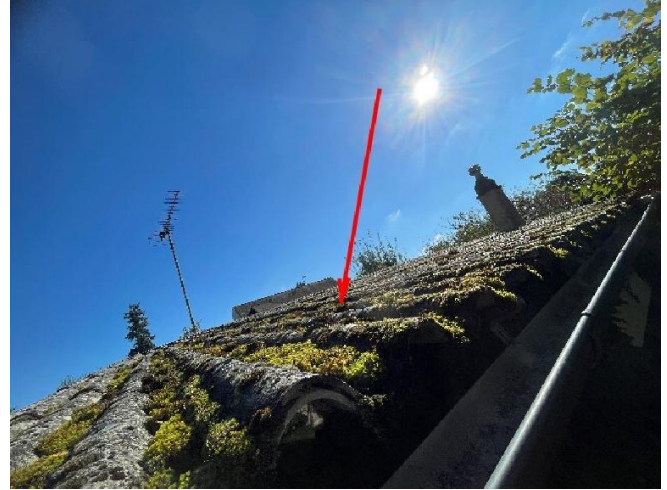
Exterieurs :
Toiture combes 03
Plaques ondulées Fibre-Ciment.

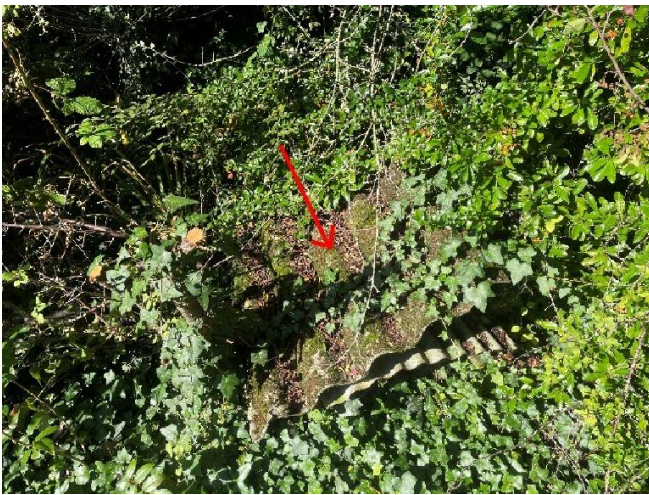
Exterieur :
Plaques ondulées Fibre-Ciment.

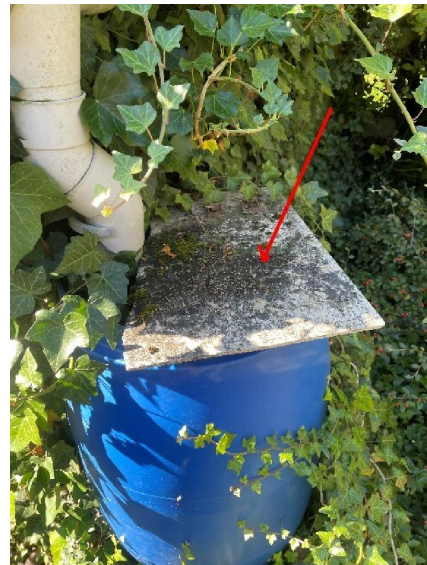
Exterieurs :
Appentis 02
Plaques Fibre-Ciment.

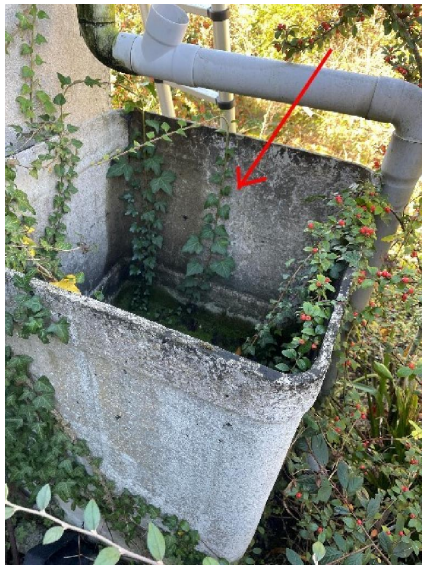
Extérieurs :
Atelier 01.
Bac récupérateur d'eau en Fibre-Ciment.

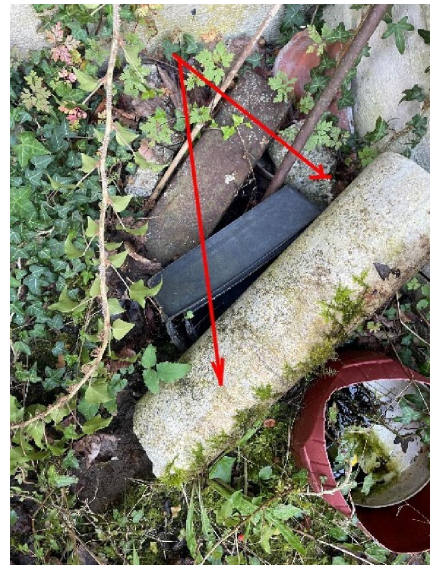
Extérieurs :
Atelier 01
Conduits en Fibre-Ciment

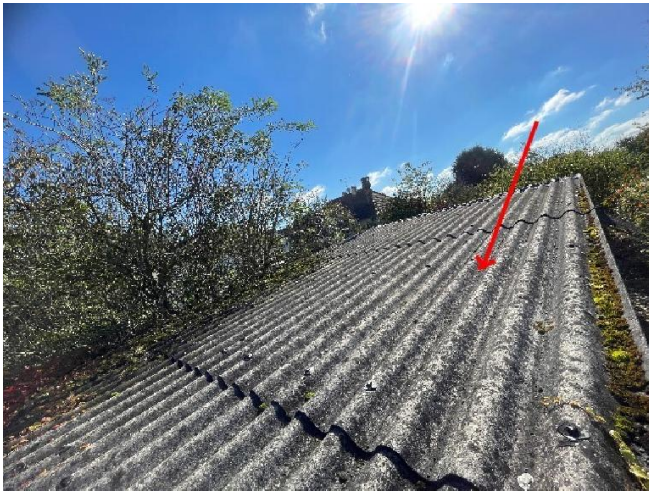
Extérieurs :
Atelier 01 et 02
Plaque ondulée en Fibre-Ciment.

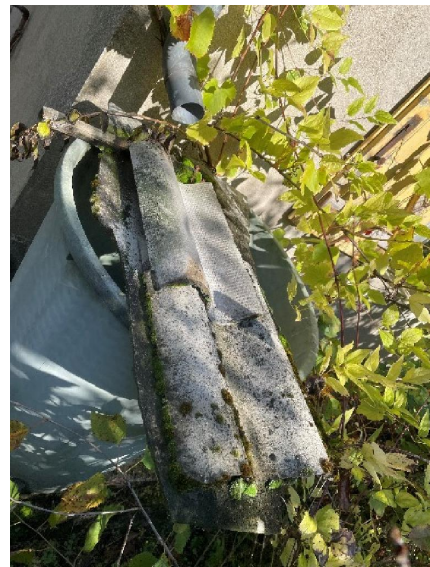
Extérieurs :
Arrière atelier 02
Plaques ondulées en Fibre-Ciment.

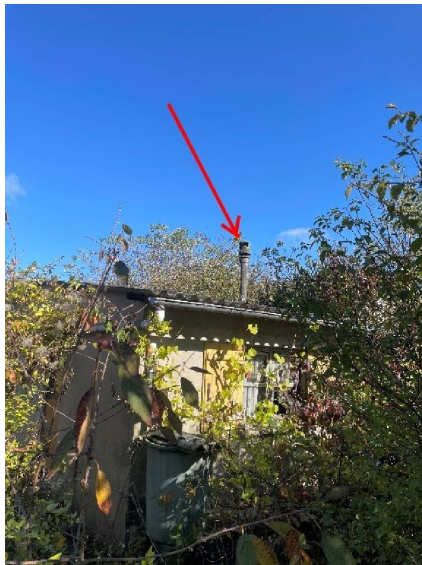
Exterieurs :
Toiture atelier 01 et 02.
Conduit fumées en Fibre-Ciment.

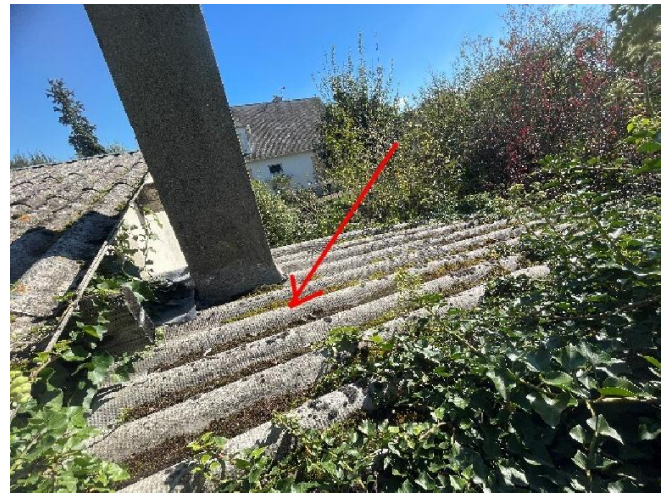
Exterieurs :
Toiture chaufferie
Plaques ondulées fibre-ciment.

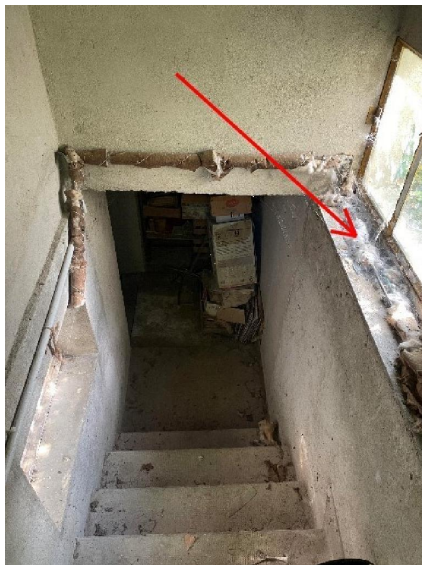
Prélèvement P001
Descente vers la cave :
Calorifugeage
NON AMIANTE
