Dossier Technique Immobilier

Numéro de dossier : 15915920-1 DAT
Date du repérage : 22/06/2020

Adresse **SUPERETTE
RUE DU COUVENT**

Rapport de mission de repérage des matériaux et produits contenant de l'amiante dans les immeubles bâtis avant réalisation de travaux

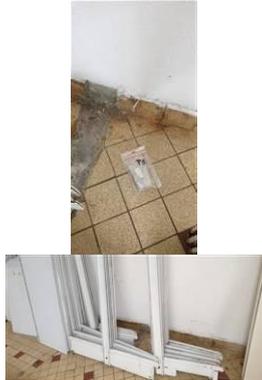
Zone	Identifiant + Description	Conclusion (justification)	Etat de conservation	Photo
ZPSO-001	<p><u>Localisation</u> : Rez de chaussée - salle de vente</p> <p><u>Echantillons</u> : P001</p> <p><u>Description</u> : Colle de carrelage (plinthe)</p>	Présence d'amiante (Après analyse en laboratoire)	Bon état

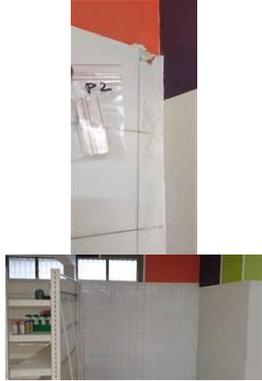
ZPSO-002	<p><u>Localisation</u> : Rez de chaussée - salle de vente</p> <p><u>Echantillons</u> : P002</p> <p><u>Description</u> : Colle de faïence</p>	Présence d'amiante (Après analyse en laboratoire)	Bon état

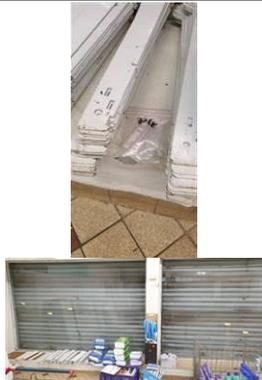
ZPSO-004	<p><u>Localisation</u> : Rez de chaussée - salle de vente</p> <p><u>Echantillons</u> : P004</p> <p><u>Description</u> : Enduit à base de ciment lissé ou taloché</p>	Absence d'amiante (Après analyse en laboratoire)

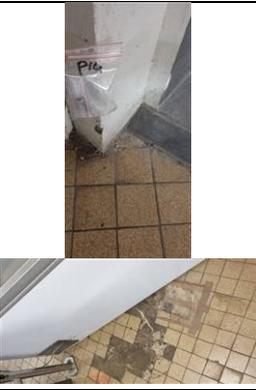
ZPSO-014	<p><u>Localisation</u> : Rez de chaussée - salle de vente</p> <p><u>Echantillons</u> : P014</p> <p><u>Description</u> : Enduit à base de ciment lissé ou taloché</p>	Absence d'amiante (Après analyse en laboratoire)

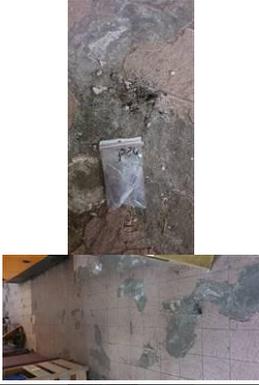
Zone	Identifiant + Description	Conclusion (justification)	Etat de conservation	Photo
ZPSO-024	<p><u>Localisation</u> : Rez de chaussée - stock 2 <u>Echantillons</u> : P024 <u>Description</u> : Colle de carrelage</p>	Absence d'amiante (Après analyse en laboratoire)

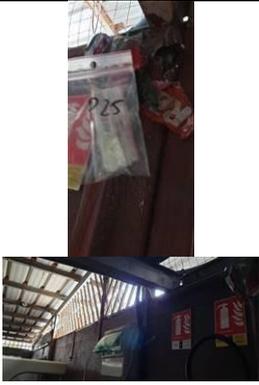
ZPSO-025	<p><u>Localisation</u> : Rez de chaussée - stock 2 <u>Echantillons</u> : P025 <u>Description</u> : Parties planes ou relevés : complexes asphaltés</p>	Absence d'amiante (Après analyse en laboratoire)

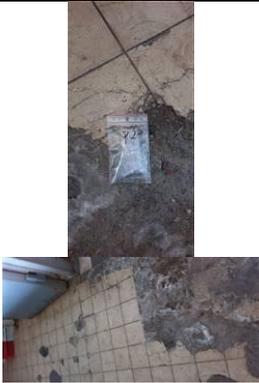
ZPSO-027	<p><u>Localisation</u> : Rez de chaussée - stock 2 <u>Echantillons</u> : P027 <u>Description</u> : Colle de carrelage</p>	Absence d'amiante (Après analyse en laboratoire)

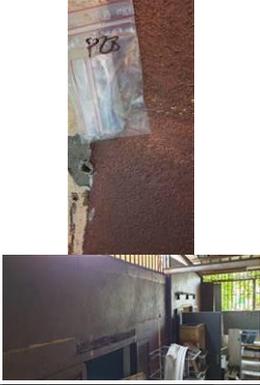
Zone	Identifiant + Description	Conclusion (justification)	Etat de conservation	Photo
ZPSO-028	<p><u>Localisation</u> : Rez de chaussée - stock 3 <u>Echantillons</u> : P028 <u>Description</u> : Enduit à base de ciment lissé ou taloché</p>	Absence d'amiante (Après analyse en laboratoire)

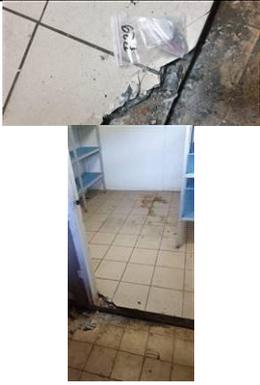
ZPSO-029	<p><u>Localisation</u> : Rez de chaussée - Chambre froide 1 <u>Echantillons</u> : P029 <u>Description</u> : Colle de carrelage</p>	Absence d'amiante (Après analyse en laboratoire)

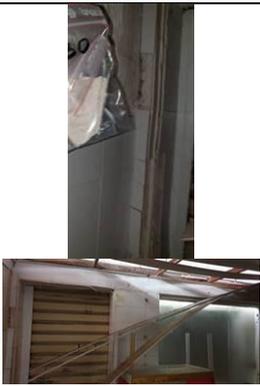
ZPSO-030	<p><u>Localisation</u> : Rez de chaussée - salle non affecté 3 <u>Echantillons</u> : P030 <u>Description</u> : Colle de faïence</p>	Absence d'amiante (Après analyse en laboratoire)

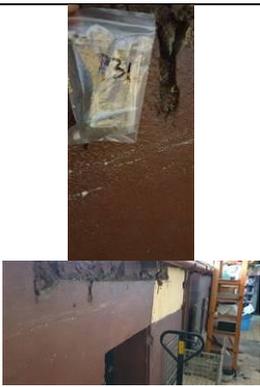
ZPSO-031	<p><u>Localisation</u> : Rez de chaussée - Dégagement <u>Echantillons</u> : P031 <u>Description</u> : Enduit à base de ciment lissé ou taloché</p>	Absence d'amiante (Après analyse en laboratoire)

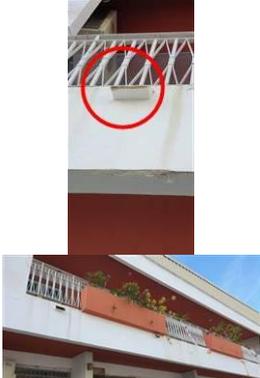
Localisation	Identifiant + Description	Conclusion (justification)	Etat de conservation et préconisations	Photo
	<p><u>Identifiant:</u> ZPSO-049 <u>Description:</u> Conduit d'eaux pluviales (6 pissettes) <u>Composant de la construction:</u> 2 - Parois verticales extérieures et Façades - Éléments associés aux façades <u>Partie à sonder:</u> Conduit d'eaux pluviales <u>Localisation sur croquis :</u> ZPSO-049 <u>Sondage :</u> Visuel</p>	Présence d'amiante (Sur connaissance de l'opérateur)	Etat dégradé (1unité) Préconisation : Sortie évacuation terrasse logement R+1

Zone	Identifiant + Description	Conclusion (justification)	Etat de conservation	Photo
ZPSO-049	<p><u>Localisation</u> : Rez de chaussée - Façade ext. <u>Echantillons</u> : <u>Description</u> : Conduit d'eaux pluviales (6 pissettes)</p>	Présence d'amiante (Sur connaissance de l'opérateur)	Etat dégradé (1unité)

Localisation	Identifiant + Description	Etat de conservation	Mesures d'ordre générales préconisées
Rez de chaussée - Façade ext.	<p><u>Identifiant:</u> ZPSO-049</p> <p><u>Description:</u> Conduit d'eaux pluviales (6 pissettes)</p> <p><u>Composant de la construction:</u> 2 - Parois verticales extérieures et Façades - Éléments associés aux façades</p> <p><u>Partie à sonder:</u> Conduit d'eaux pluviales</p> <p><u>Localisation sur croquis :</u> ZPSO-049</p> <p><u>Sondage :</u> Visuel</p>	Etat dégradé (1unité)	Sortie évacuation terrasse logement R+1
