Dossier de Diagnostic Technique

MISSION N° : 451200643

PROPRIETAIRE		MISSION	
Nom :	Succession de M. LANGEVIN Daniel	Adresse :	176 rue de Vésines
Adresse :	176 rue de Vésines	Ville :	45700 PANNES
Ville :	45700 PANNES

MISSION			
Type :	Maison	Nbre pièces :	4
Cadastre :	000AE 137 / 138 / 139	Bâtiment :	-
Porte :	-	Date de visite :	17/05/2025
Accompagnateur :	PAS D'ACCOMPAGNATEUR	Opérateur :	COSTERG Stephan
		Lot :	-
		Lot secondaire :	-
		Escalier :	-
		Étage :	RDC

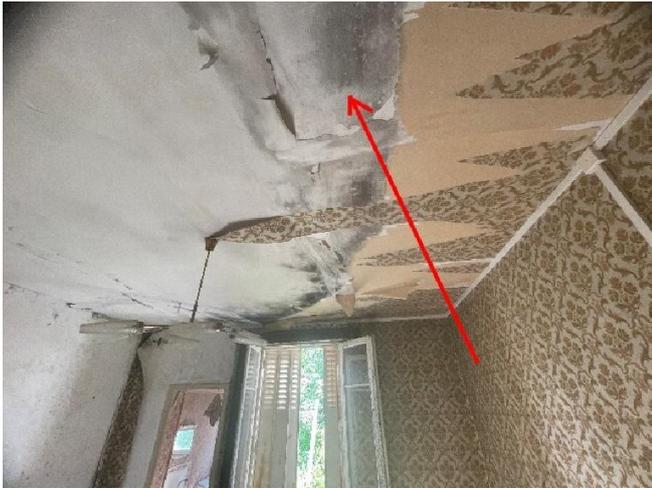
Salle à manger
Moisissures

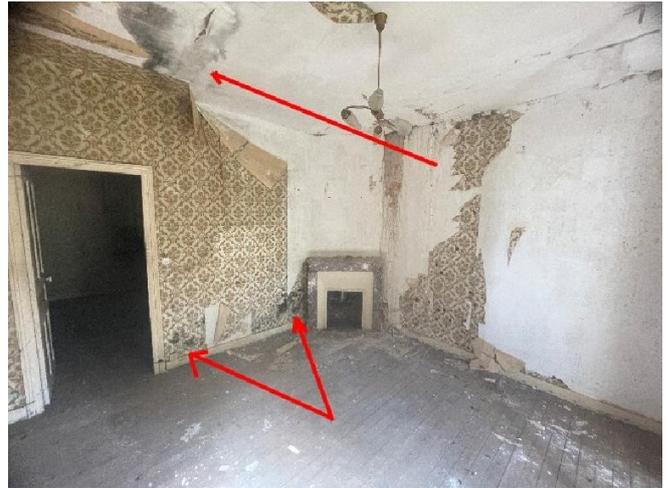
Salle à manger
Moisissures

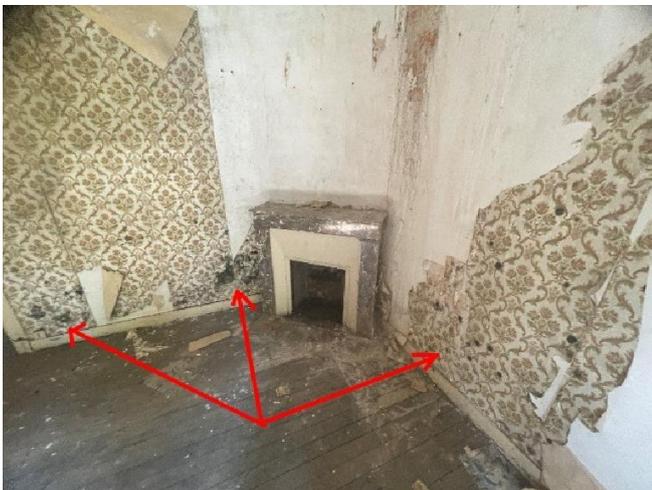
Salle à manger
Moisissures

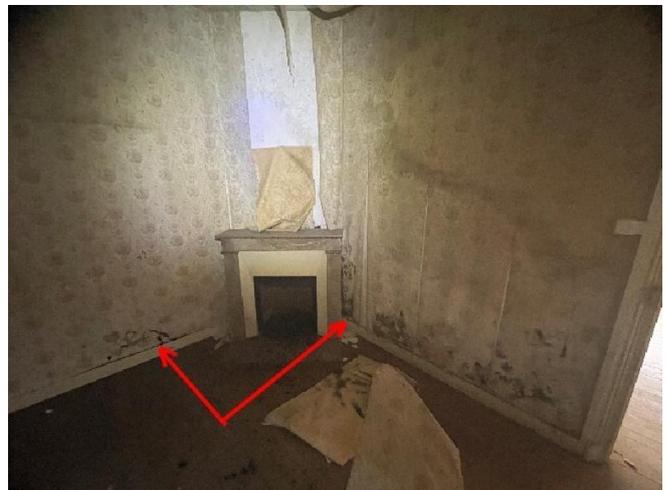
Salon
Moisissures

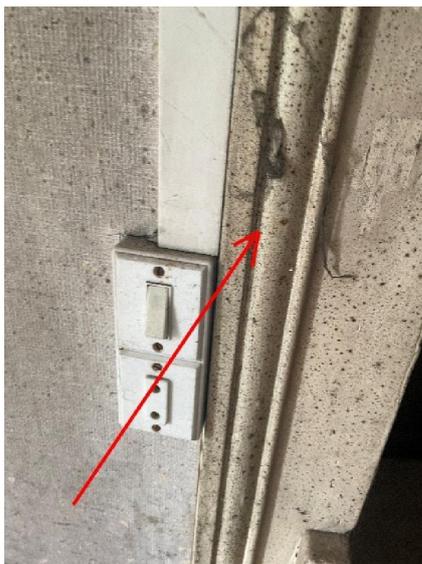
Chambre 01
Moisissures

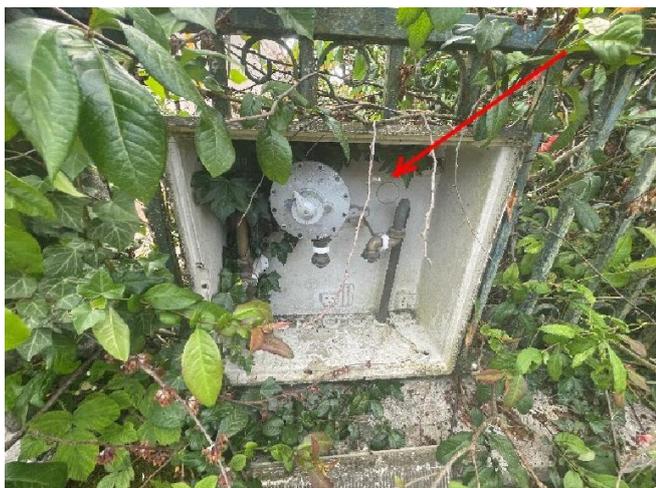
Installation gaz
Coffret extérieur.
Plus de compteur.

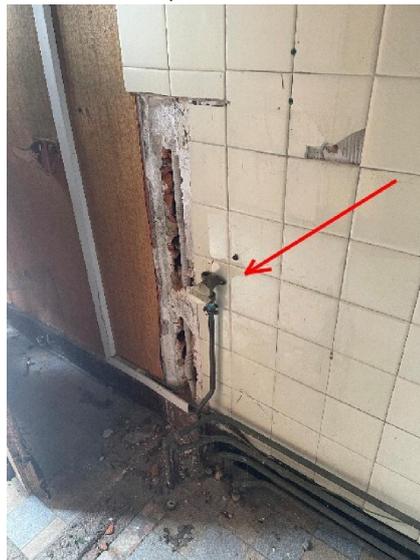
Cuisine
Tuyaux en attente
Non bouchné.

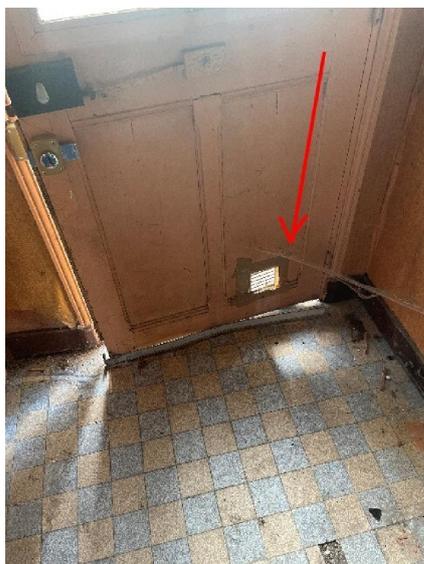
Entrée d'air
Donne dans le sas non équipé d'une entrée.

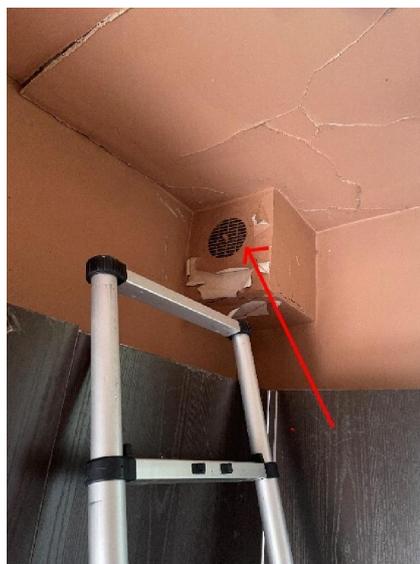
Sortie d'air
Obturable et obturée.

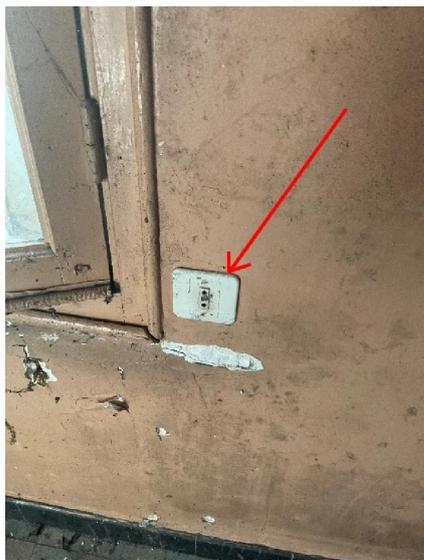
B.3.3.6 a1) : Au moins un socle de prise de courant ne comporte pas de broche de terre.

Observation : Prise de courant :
Absence de terre.

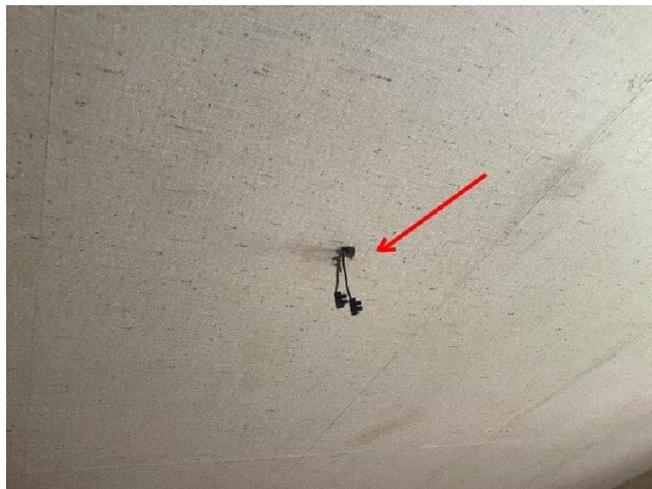
B.3.3.6 a3) : Au moins un circuit (n'alimentant pas des socles de prises de courant) n'est pas relié à la terre.

Observation : Absence de terre.

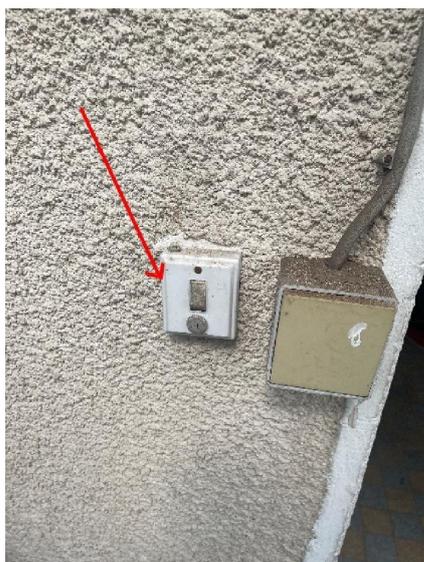
B.4.3 b) : Le type d'au moins un fusible ou un disjoncteur n'est plus autorisé (fusible à tabatière, à broches rechargeables, coupe-circuit à fusible de type industriel, disjoncteur réglable en courant protégeant des circuits terminaux).

Observation : Fusible à puit.

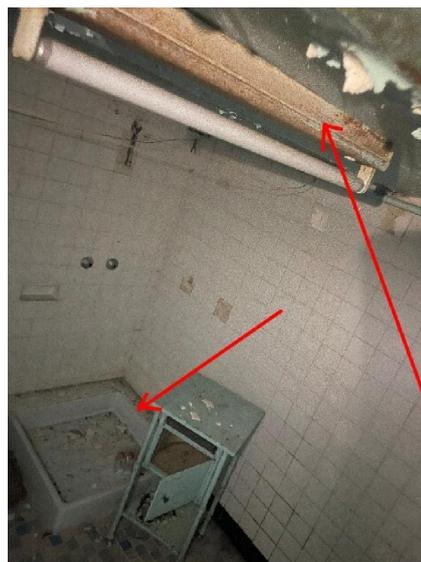
B.6.3.1 a) : Local contenant une baignoire ou une douche : l'installation électrique ne répond pas aux prescriptions particulières appliquées à ce local (adéquation entre l'emplacement où est installé le matériel électrique et les caractéristiques de ce dernier - respect des règles de protection contre les chocs électriques liées aux zones).

Observation : Tube néon en zone 3

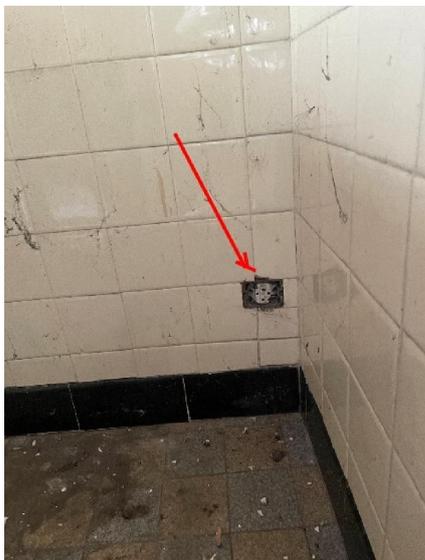
B.7.3 a) : L'enveloppe d'au moins un matériel est manquante ou détériorée.

Observation : Manque une partie du matériel.

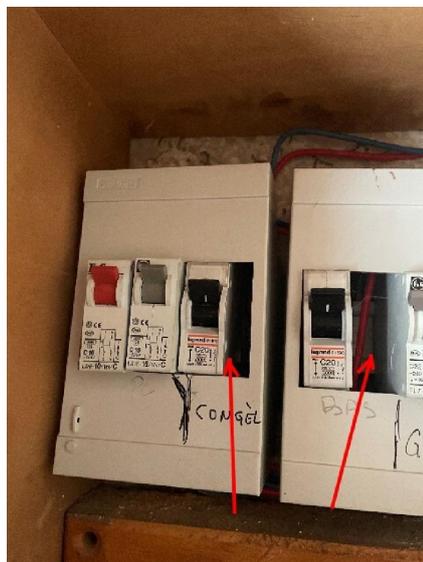
B.7.3 e) : L'installation électrique comporte au moins un dispositif de protection avec une partie active nue sous tension accessible.

Observation : Manque obturateurs

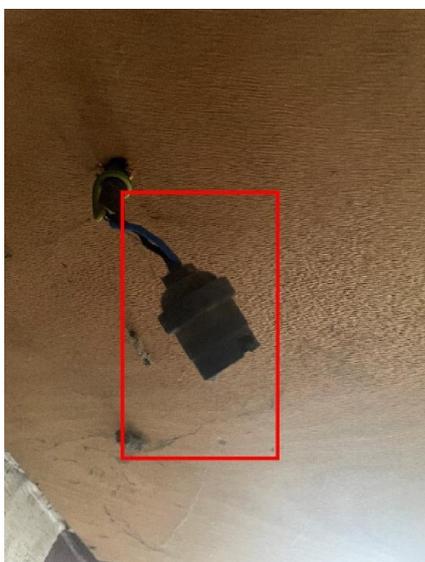
B.8.3 a) : L'installation comporte au moins un matériel électrique vétuste.

Observation : Douille cuivre.

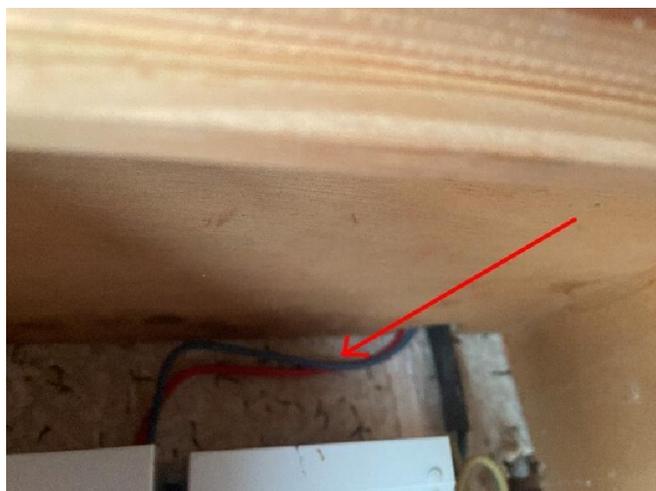
B.8.3 e) : Au moins un conducteur isolé n'est pas placé sur toute sa longueur dans un conduit, une goulotte, une plinthe ou une huisserie, en matière isolante ou métallique, jusqu'à sa pénétration dans le matériel électrique qu'il alimente.

Observation : Conducteurs nn protégés.

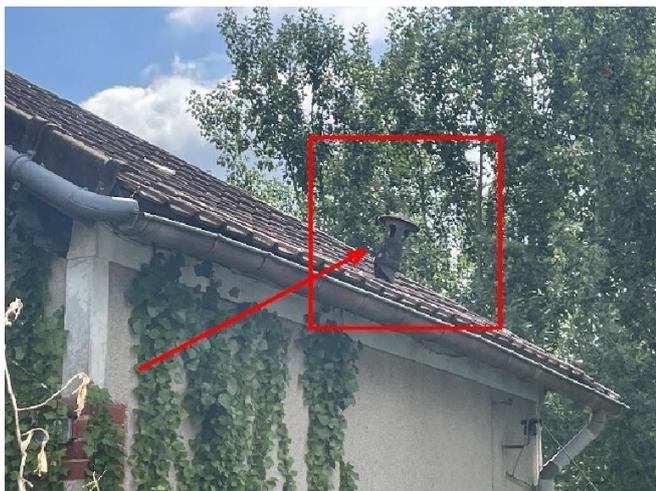
Exterieurs
Toiture versant sud
Conduit fumées Fibres-ciment
AMIANTE

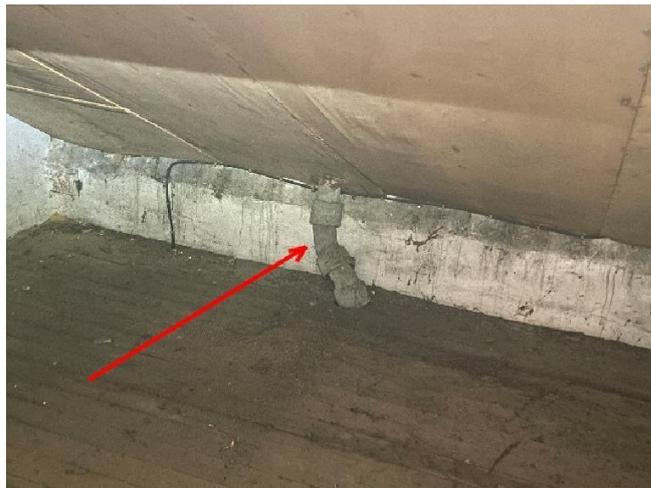
Combles 01
Conduit fibre-ciment
AMIANTE

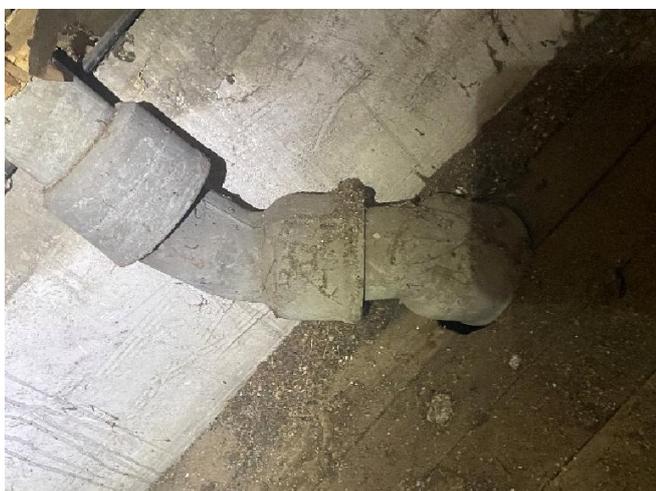
Détail
Combles 01
Conduit fibre-ciment
AMIANTE

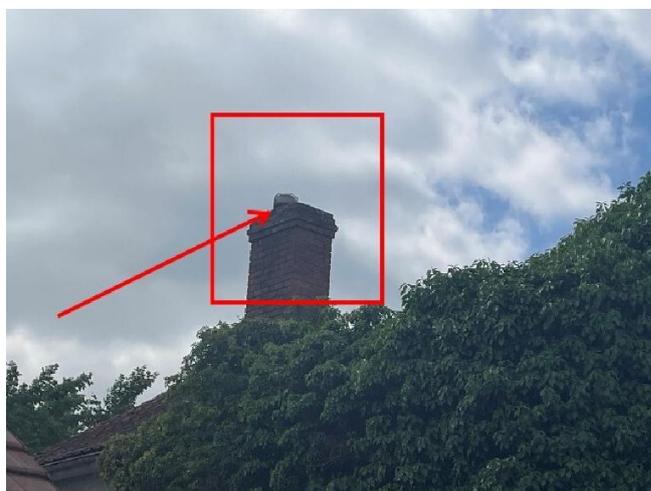
Exterieurs :
Toiture Versant Nord
Conduit Fibre-ciment
AMIANTE
