Dossier de Diagnostic Technique

MISSION N° : 451200465

Adresse : **105 rue des Alouettes**
Ville : **45200 AMILLY**

Rapport de l'État de l'Installation Intérieure d'Électricité

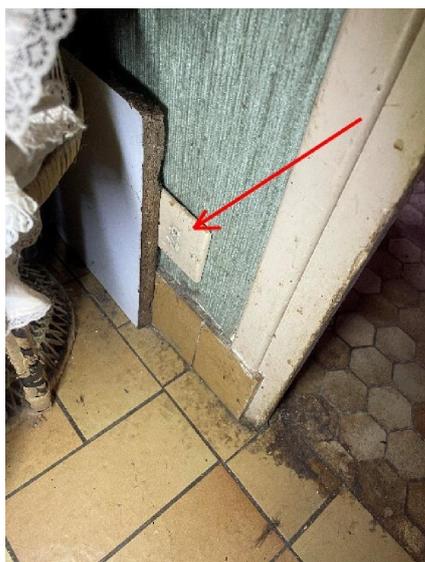
B.3.3.6 a1) : Au moins un socle de prise de courant ne comporte pas de broche de terre.

Observation : Prise de courant :
Absence de broche de terre
Absence de puit de 15mm
Absence d'obturateurs.

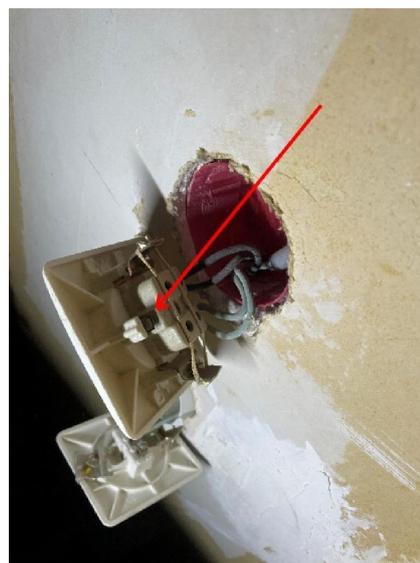
B.3.3.6 a2) : Au moins un socle de prise de courant comporte une broche de terre non reliée à la terre.

Observation : Absence de continuité pas de conducteur de terre.

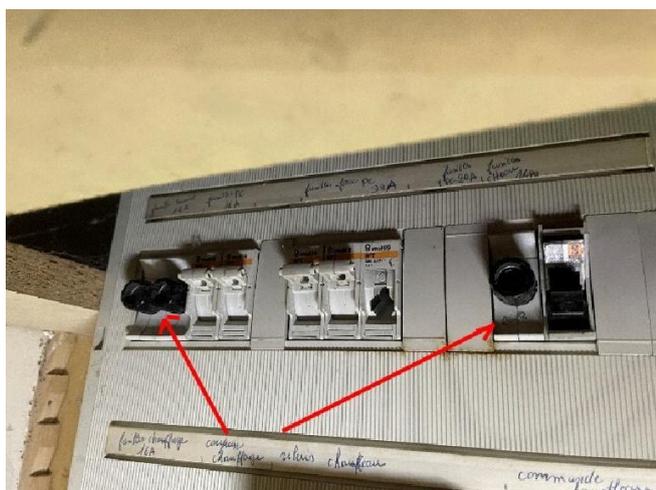
B.4.3 b) : Le type d'au moins un fusible ou un disjoncteur n'est pas autorisé (fusible à tabatière, à broches rechargeables, coupe-circuit à fusible de type industriel, disjoncteur réglable en courant protégeant des circuits terminaux).

Observation : Présence de fusibles à puit.

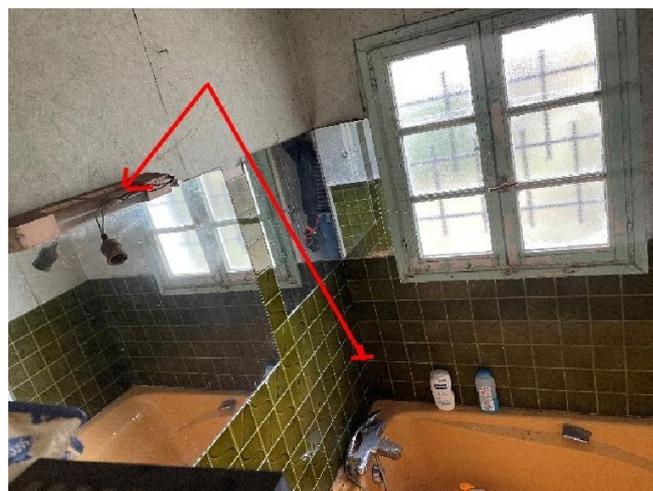
B.6.3.1 a) : Local contenant une baignoire ou une douche : l'installation électrique ne répond pas aux prescriptions particulières appliquées à ce local (adéquation entre l'emplacement où est installé le matériel électrique et les caractéristiques de ce dernier - respect des règles de protection contre les chocs électriques liées aux zones).

Observation : Eclairage du miroir en zone 2.

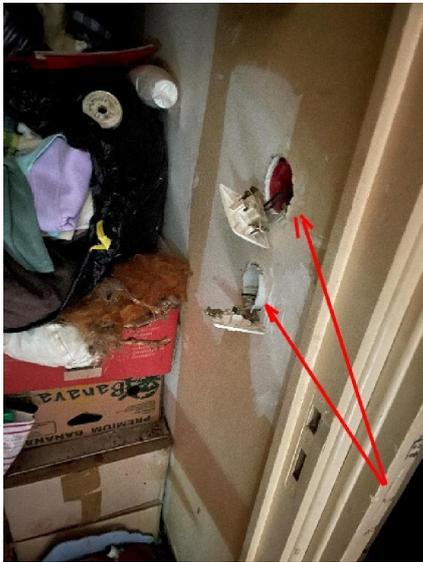
B.7.3 a) : L'enveloppe d'au moins un matériel est manquante ou détériorée.
Observation : Matériel non en place, sorti des pots.

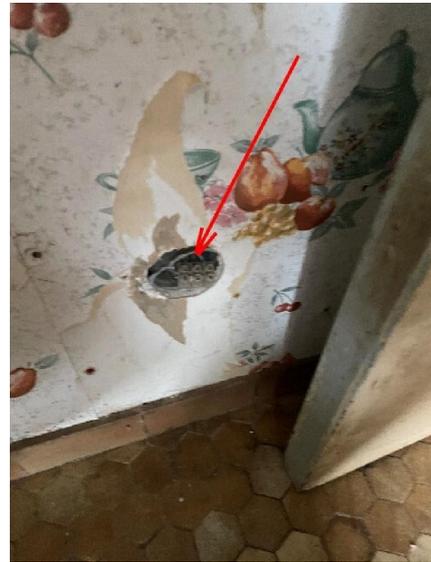
B.7.3 d) : L'installation électrique comporte au moins une connexion avec une partie active nue sous tension accessible.
Observation : Dominos non protégés.

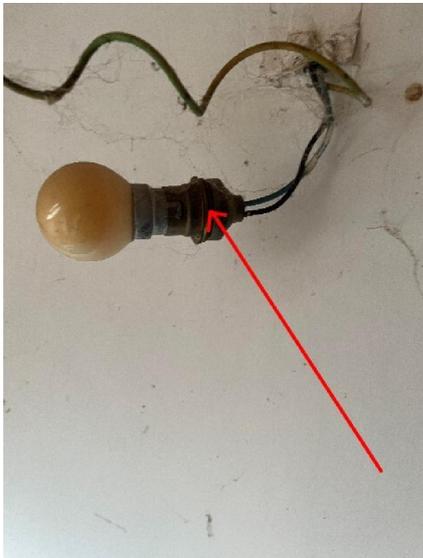
B.8.3 a) : L'installation comporte au moins un matériel électrique vétuste.
Observation : Douille cuivre, matériel vétuste.

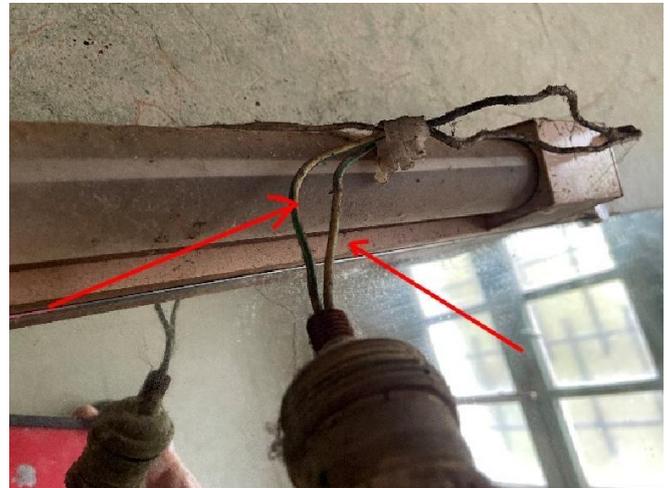
B.8.3 c) : L'installation comporte au moins un conducteur actif repéré par la double coloration vert et jaune.
Observation : Conducteurs vert/jaune.

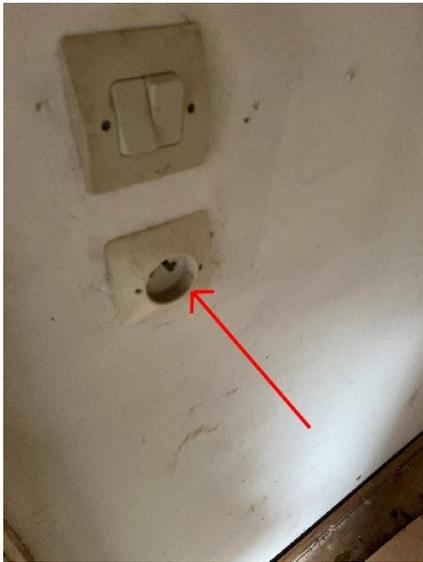
B.11 b2) : Au moins un socle de prise de courant n'est pas de type à obturateur.

Observation : Absence d'obturateurs.

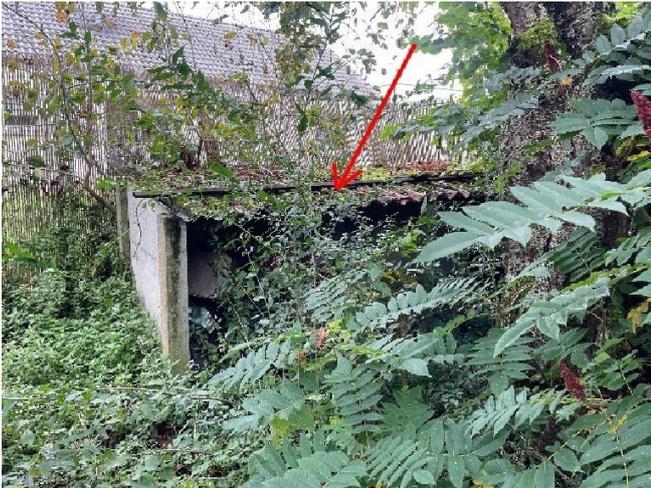
Abris bois (Plaques (EP)) : Couverture de l'abris bois.

Extérieurs :
Abris bois
Toiture en plaques ondulées fibre-ciment.

Une ou plusieurs évaluations périodiques sont recommandées

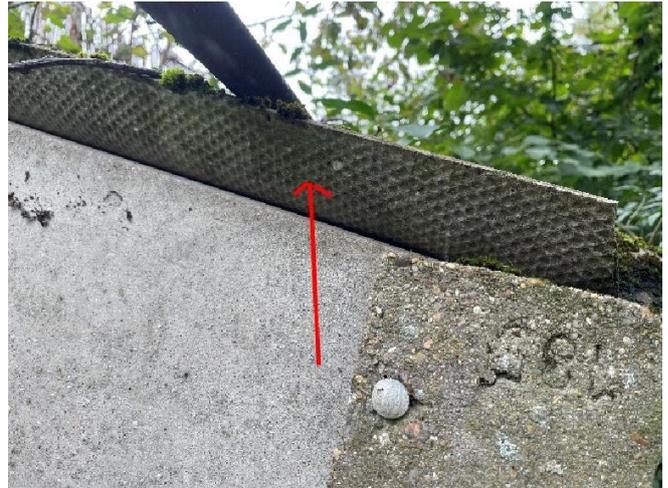
Extérieurs :
Abris bois
Détail plaques ondulées fibre-ciment.
