Dossier de Diagnostic Technique

MISSION N° : 451200465

Adresse : **105 rue des Alouettes**
Ville : **45200 AMILLY**

Type : Maison	Nbre pièces : 8	Lot : -
Cadastre : 000AA111	Bâtiment : -	Lot secondaire : -
Porte : -	Date de visite : 03/10/2024	Escalier : -
Accompagnateur : PAS D'ACCOMPAGNATEUR	Opérateur : COSTERG Stephan	Étage : RDC

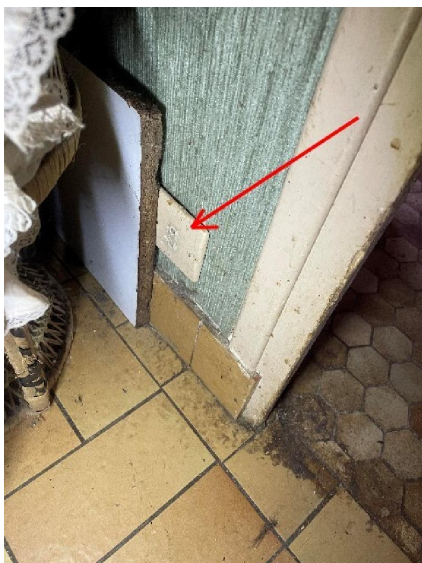
B.3.3.6 a1) : Au moins un socle de prise de courant ne comporte pas de broche de terre.
Observation : Prise de courant :
Absence de broche de terre
Absence de puit de 15mm
Absence d'obturateurs.

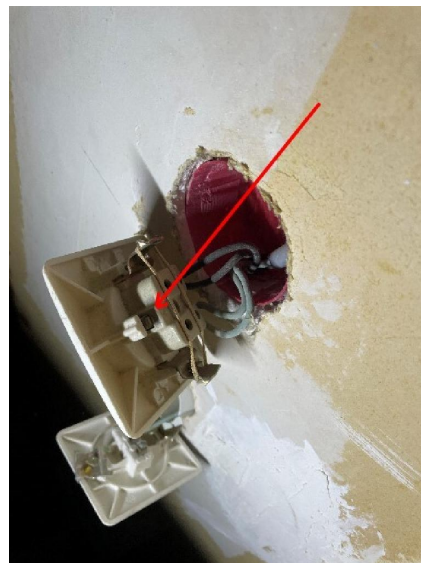
B.3.3.6 a2) : Au moins un socle de prise de courant comporte une broche de terre non reliée à la terre.
Observation : Absence de continuité pas de conducteur de terre.

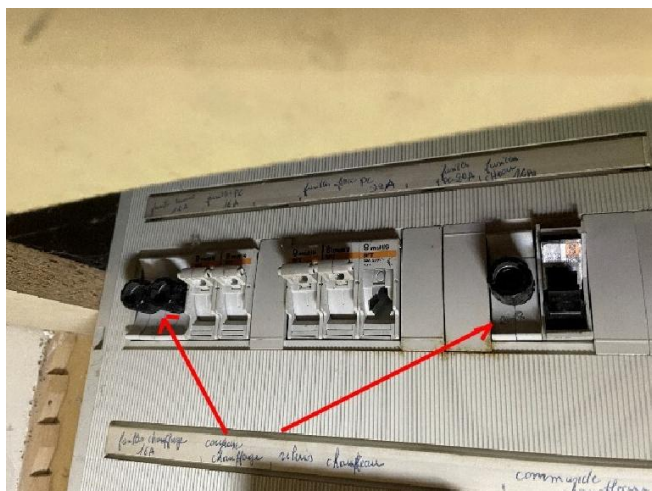
B.4.3 b) : Le type d'au moins un fusible ou un disjoncteur n'est pas autorisé (fusible à tabatière, à broches rechargeables, coupe-circuit à fusible de type industriel, disjoncteur réglable en courant protégeant des circuits terminaux).
Observation : Présence de fusibles à puit.

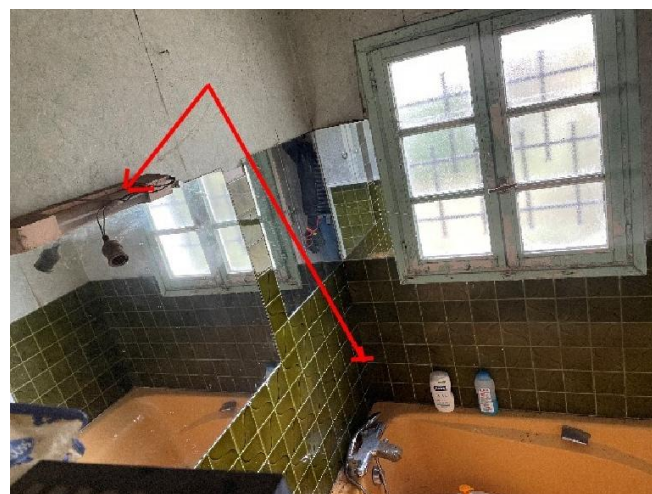
B.6.3.1 a) : Local contenant une baignoire ou une douche : l'installation électrique ne répond pas aux prescriptions particulières appliquées à ce local (adéquation entre l'emplacement où est installé le matériel électrique et les caractéristiques de ce dernier - respect des règles de protection contre les chocs électriques liées aux zones).
Observation : Eclairage du miroir en zone 2.

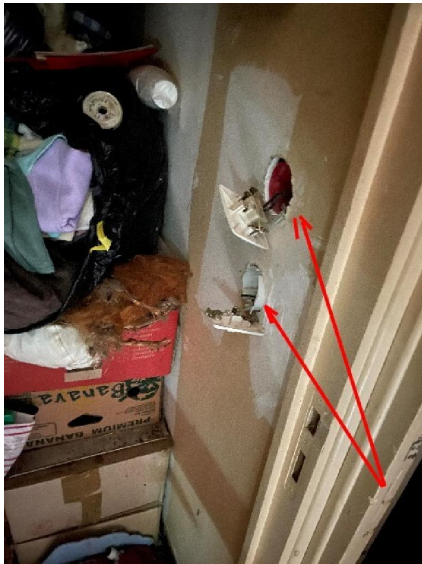
B.7.3 a) : L'enveloppe d'au moins un matériel est manquante ou détériorée.
Observation : Matériel non en place, sorti des pots.

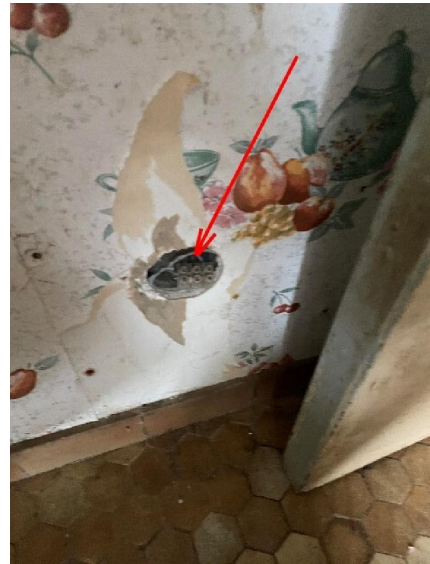
B.7.3 d) : L'installation électrique comporte au moins une connexion avec une partie active nue sous tension accessible.
Observation : Dominos non protégés.

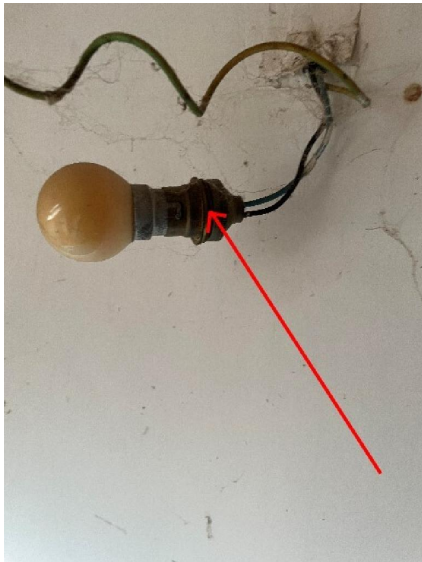
B.8.3 a) : L'installation comporte au moins un matériel électrique vétuste.
Observation : Douille cuivre, matériel vétuste.

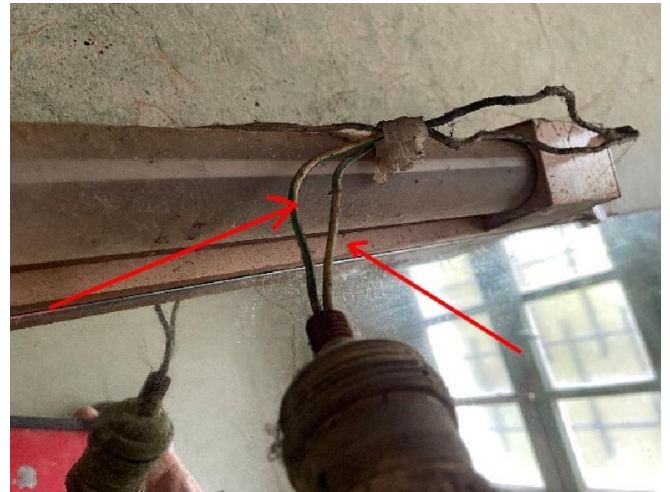
B.8.3 c) : L'installation comporte au moins un conducteur actif repéré par la double coloration vert et jaune.
Observation : Conducteurs vert/jaune.

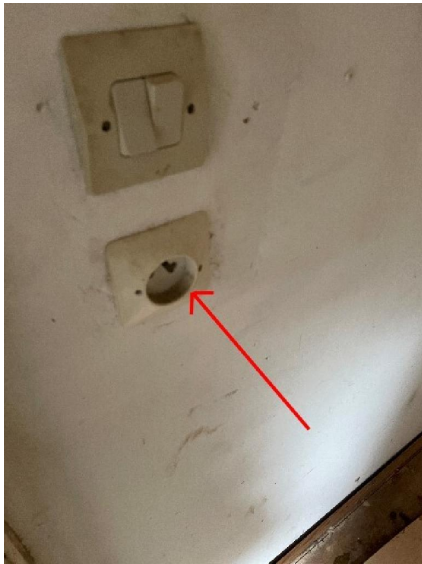
B.11 b2) : Au moins un socle de prise de courant n'est pas de type à obturateur.

Observation : Absence d'obturateurs.

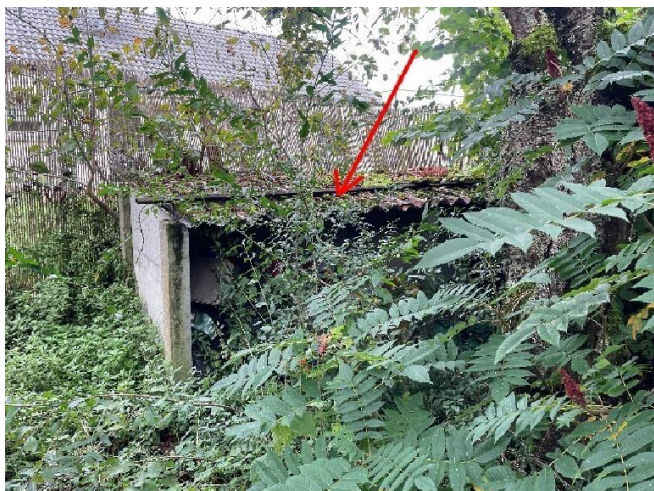
Extérieurs :
Abris bois
Toiture en plaques ondulées fibre-ciment.

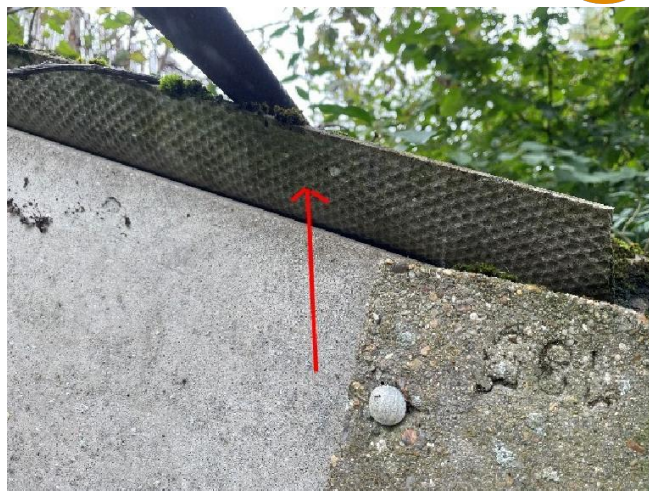
Extérieurs :
Abris bois
Détail plaques ondulées fibre-ciment.
