Dossier de Diagnostic Technique

MISSION N° : 451200577

Adresse : **38 bois le roi Lieu dit Les Sentiers**
 Ville : **45210 GRISELLES**

n° de rapport : 451200577
 DDT : 1 sur 69

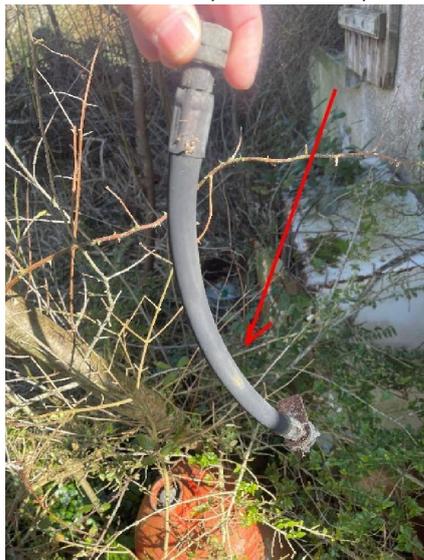
7d1 : La lyre GPL n'est pas marquée du logo d'une marque reconnue.

Observation : Lyre ... Aucun Marquage.

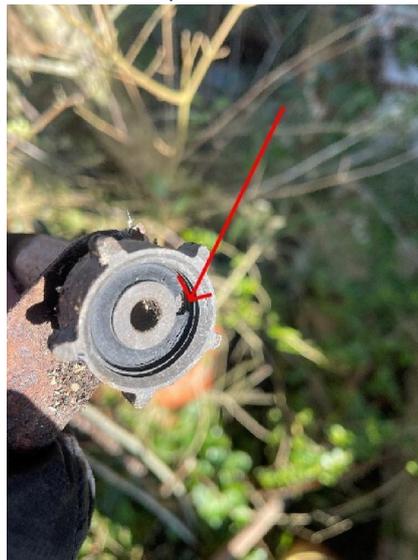
7d2 : La lyre GPL est dangereuse.

Observation : Etat général de la Lyre Joint HS.

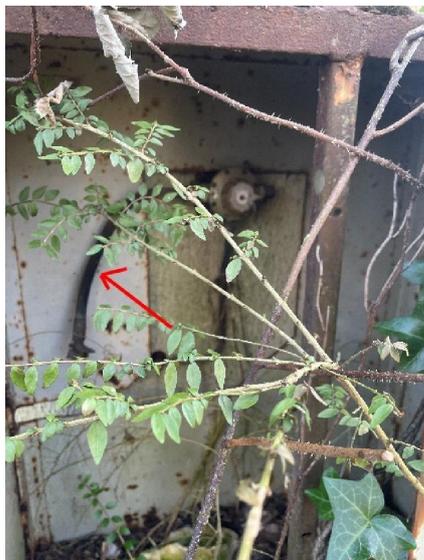
7d4 : La date limite d'utilisation de la lyre GPL en caoutchouc armé n'est pas lisible ou est dépassée.

Observation : Lyre non lisible.

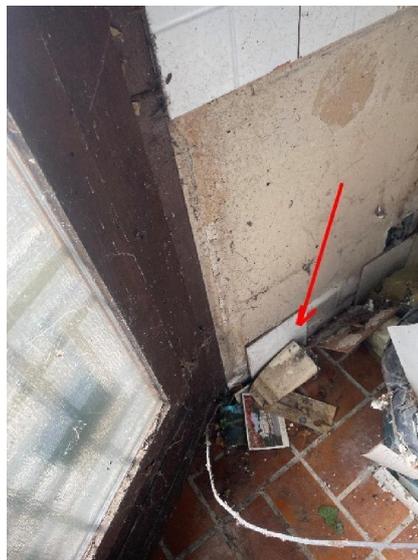
19.7 : Le dispositif de l'amenée d'air du local équipé ou prévu pour un appareil d'utilisation est obturé.

Observation : Entrée d'air obturée à l'intérieur.

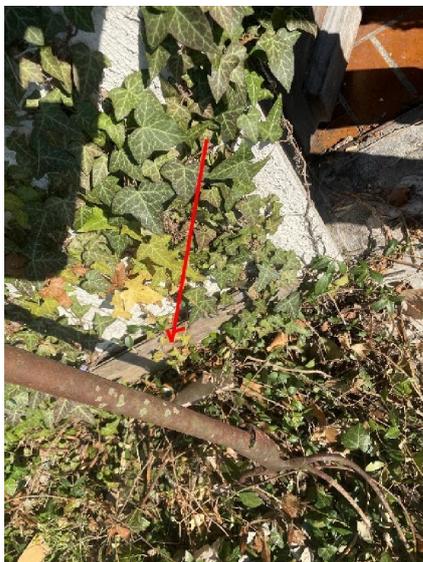
19.7 : Le dispositif de l'amenée d'air du local équipé ou prévu pour un appareil d'utilisation est obturé.
Observation : Entrée d'air obturée à l'extérieur.

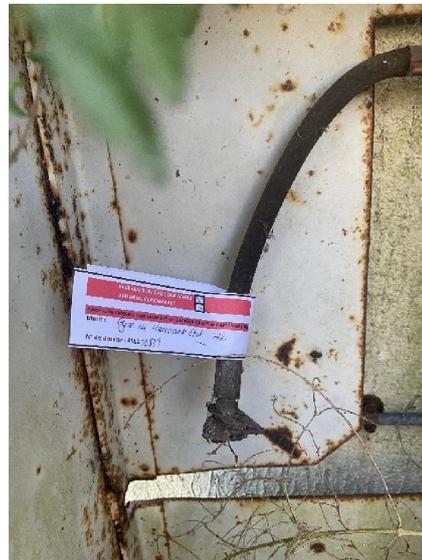
Pose d'une étiquette DGI
Condamnation de l'installation.

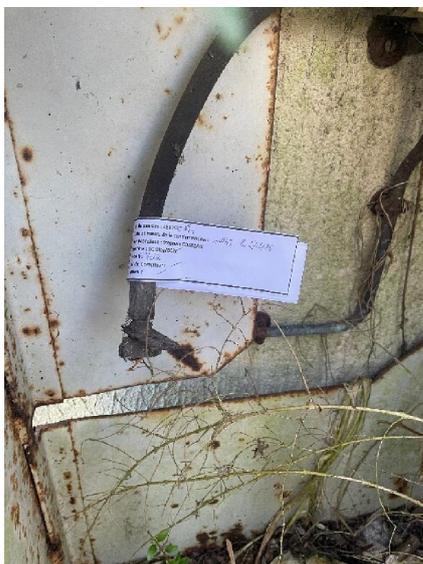
Pose d'une étiquette DGI
Condamnation de l'installation.

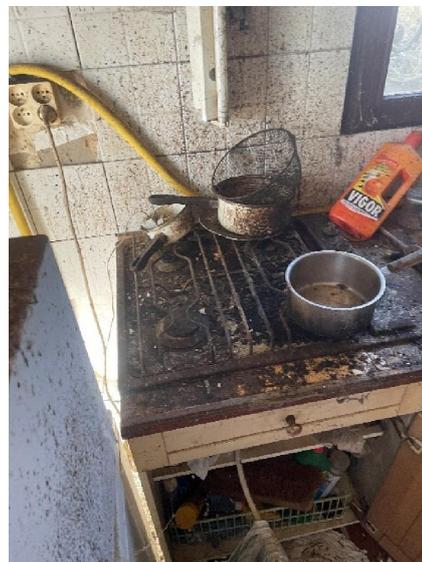
Plaque de cuisson gaz.
Test non réalisé
Pas de gaz

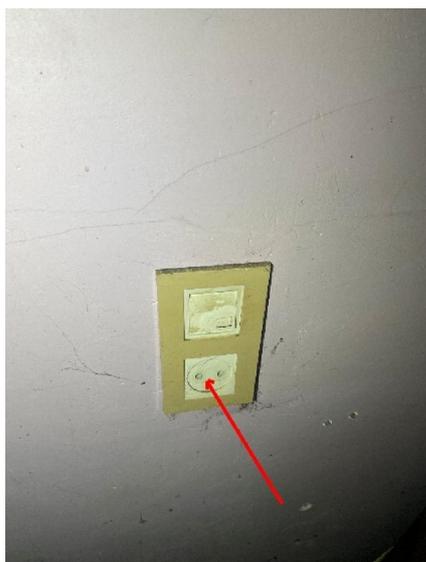
B.3.3.6 a1) : Au moins un socle de prise de courant ne comporte pas de broche de terre.

Observation : Prise électrique :

- Absence de contact de terre
- Absence de puit de 15mm
- Absence d'obturateurs

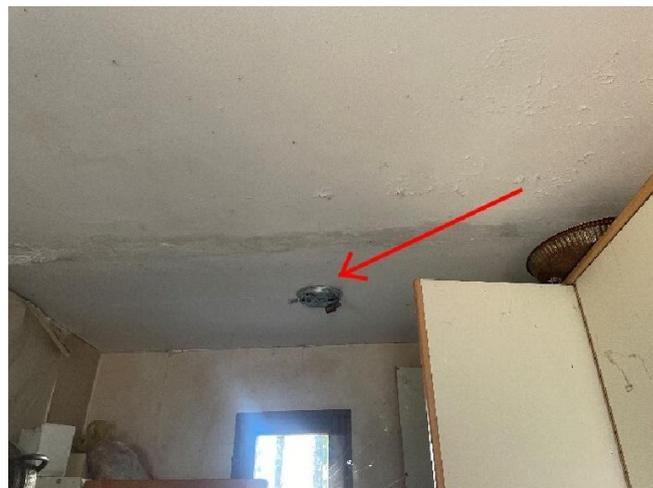
B.3.3.6 a3) : Au moins un circuit (n'alimentant pas des socles de prises de courant) n'est pas relié à la terre.

Observation : Plafonnier cuisine :

- Absence de terre
- Matériel vestuste (douille cuivre)
- Manque globe.

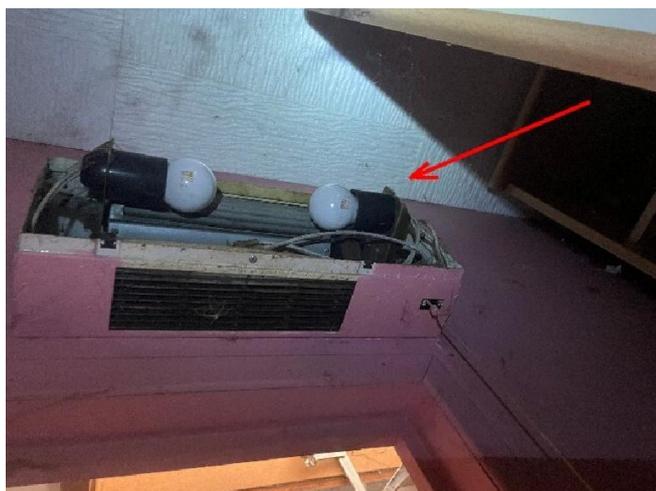
B.7.3 a) : L'enveloppe d'au moins un matériel est manquante ou détériorée.

Observation : Absence de protection.

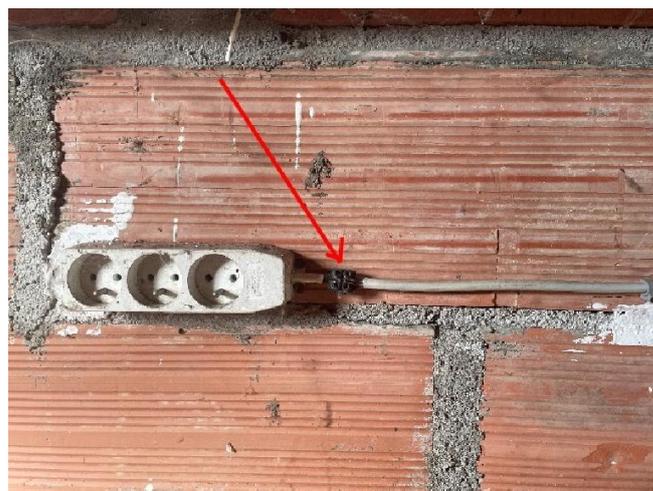
B.7.3 d) : L'installation électrique comporte au moins une connexion avec une partie active nue sous tension accessible.

Observation : Dominos non protégé.

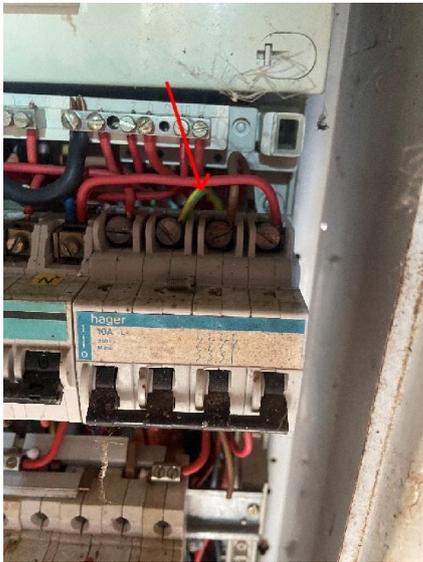
B.8.3 c) : L'installation comporte au moins un conducteur actif repéré par la double coloration vert et jaune.
Observation : Conducteur vert/jaune

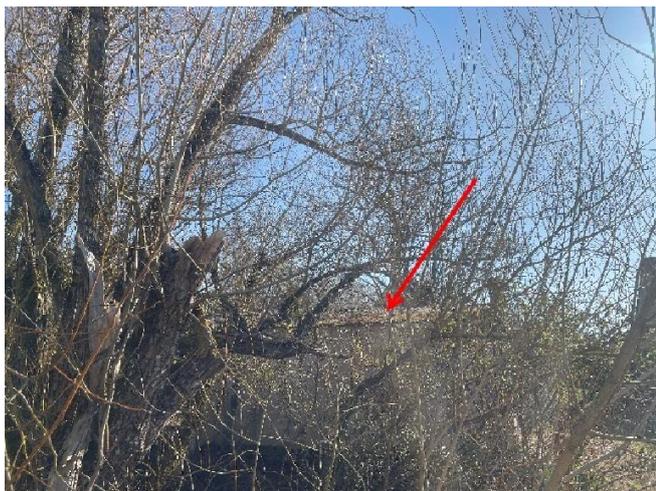
Garage
Toiture
Plaques ondulées fibre-ciment
AMIANTE

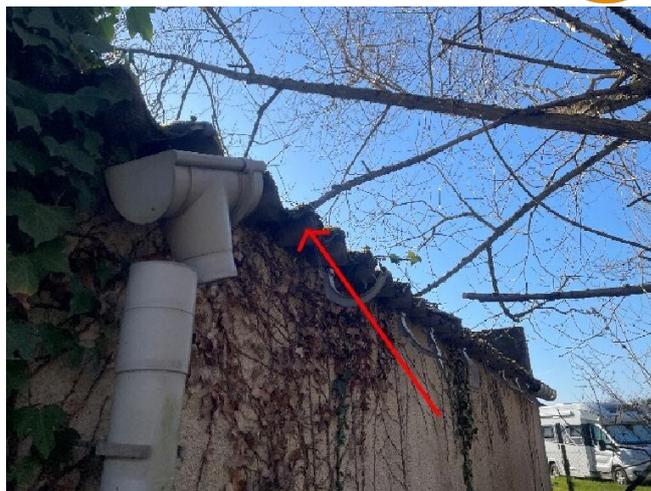
Garage Détail
Toiture
Plaques ondulées fibre-ciment
AMIANTE

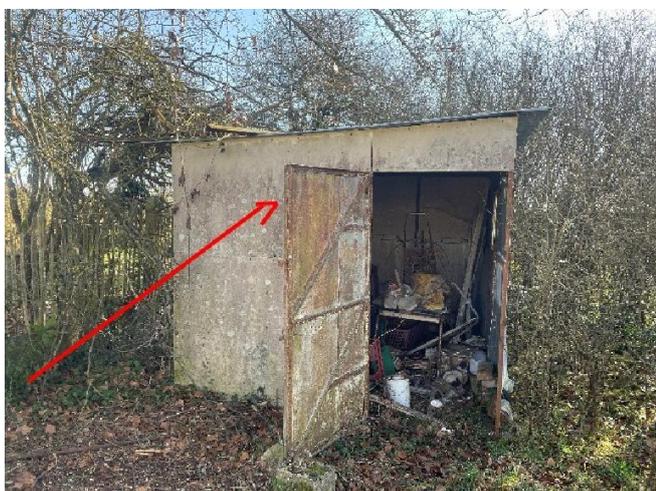
Abris jardin
Murs
Plaques fibre-ciment
AMIANTE

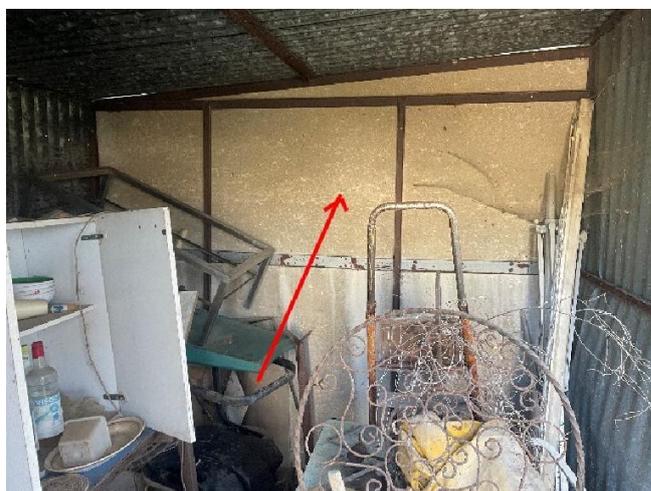
Abris Jardin
Mur Sud/Est
Plaque fibre-ciment
AMIANTE
