Objet : Envoi des résultats des diagnostics immobiliers.

Désignation du ou des bâtiments	Désignation du propriétaire
Localisation du ou des bâtiments : Département : Somme Adresse : 39 rue du Maréchal Leclerc Commune : 80150 CRÉCY-EN-PONTHIEU Section cadastrale AC, Parcelle(s) n° 73, Désignation et situation du ou des lot(s) de copropriété : Ce bien ne fait pas partie d'une copropriété	Désignation du client : Nom et prénom : Success. PLEY-DUTOTE Adresse : 39 rue du Maréchal Leclerc 80150 Crécy-en-Ponthieu

Objet de la mission :		
<input checked="" type="checkbox"/> Constat Amiante avant-vente	<input checked="" type="checkbox"/> Exposition au Plomb (CREP)	<input checked="" type="checkbox"/> Diagnostics de Performance Energétique
<input checked="" type="checkbox"/> Constat Etat Parasitaire	<input checked="" type="checkbox"/> Diag. Installations Gaz	<input checked="" type="checkbox"/> Audit Energétique Réglementaire vente
<input checked="" type="checkbox"/> Etat des Risques et Pollutions	<input checked="" type="checkbox"/> Diag. Installations Electricité

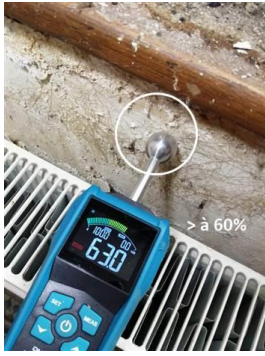
Pathologies : Humidité des bois > 20%

Risques d'attaque fongique , ventiler et assécher les parois et bois anormalement humides.

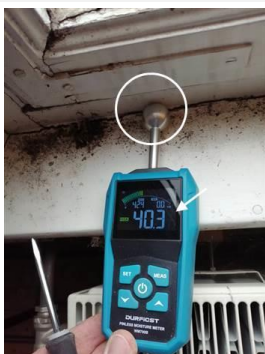
Pathologies : Humidité des bois > 20%

Risques d'attaque fongique , ventiler et assécher les parois et bois anormalement humides.

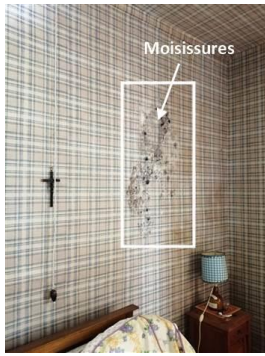
Pathologie: Présence de moisissures

Aérer,ventiller, et identifier la cause de la présence de ces moisissures.

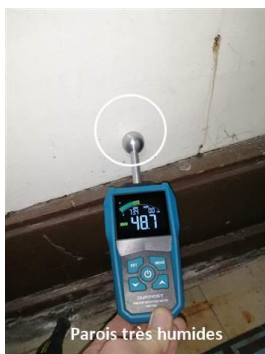
Pathologie : Présence d'humidité sur différentes parois opaques

Les infiltrations par les murs peuvent provoquer des remontées d'humidité et engendrer des dégradations diverses (effritement des matériaux, altération des objets entreposés, ...). En cas d'humidité, éviter de recouvrir une paroi d'un revêtement étanche, de recouvrir le sol en terre battue par du béton ou d'obturer la ventilation naturelle. Solutions possibles : ventiler, et faire intervenir à une entreprise spécialisée et qualifiée pour diagnostiquer et traiter les pathologies liées à l'humidité persistante avant de prévoir les travaux d'isolation.

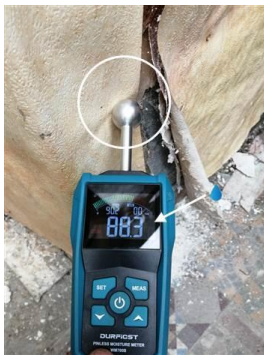
Pathologie : Présence d'humidité sur différentes parois opaques

Les infiltrations par les murs peuvent provoquer des remontées d'humidité et engendrer des dégradations diverses (effritement des matériaux, altération des objets entreposés, ...).

En cas d'humidité, éviter de recouvrir une paroi d'un revêtement étanche, de recouvrir le sol en terre battue par du béton ou d'obturer la ventilation naturelle.

Solutions possibles : ventiler, et faire intervenir à une entreprise spécialisée et qualifiée pour diagnostiquer et traiter les pathologies liées à l'humidité persistante avant de prévoir les travaux d'isolation.

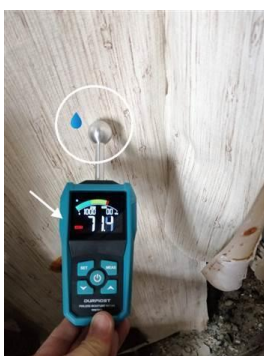
Pathologie : Présence d'humidité sur différentes parois opaques

Les infiltrations par les murs peuvent provoquer des remontées d'humidité et engendrer des dégradations diverses (effritement des matériaux, altération des objets entreposés, ...).

En cas d'humidité, éviter de recouvrir une paroi d'un revêtement étanche, de recouvrir le sol en terre battue par du béton ou d'obturer la ventilation naturelle.

Solutions possibles : ventiler, et faire intervenir à une entreprise spécialisée et qualifiée pour diagnostiquer et traiter les pathologies liées à l'humidité persistante avant de prévoir les travaux d'isolation.

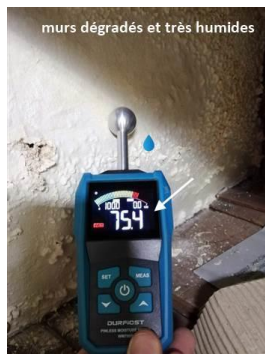
Pathologie : Présence d'humidité sur différentes parois opaques

Les infiltrations par les murs peuvent provoquer des remontées d'humidité et engendrer des dégradations diverses (effritement des matériaux, altération des objets entreposés, ...).

En cas d'humidité, éviter de recouvrir une paroi d'un revêtement étanche, de recouvrir le sol en terre battue par du béton ou d'obturer la ventilation naturelle.

Solutions possibles : ventiler, et faire intervenir à une entreprise spécialisée et qualifiée pour diagnostiquer et traiter les pathologies liées à l'humidité persistante avant de prévoir les travaux d'isolation.

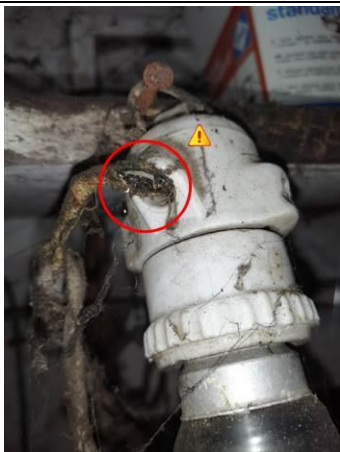
Photo PhEle009
 Libellé de l'anomalie : B7.3 b L'isolant d'au moins un conducteur est dégradé.
 Remarques : Présence de conducteurs dont l'isolant présente des détériorations ; Faire intervenir un électricien qualifié afin de remplacer les conducteurs dont l'isolant présente des détériorations

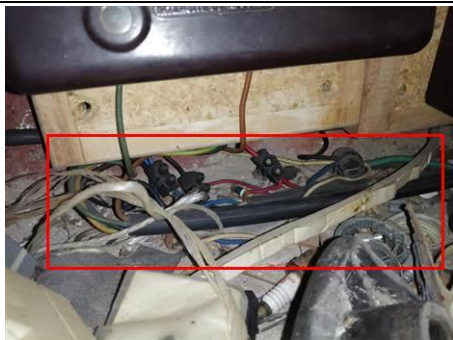
Photo PhEle010
 Libellé de l'anomalie : B8.3 e Au moins un conducteur isolé n'est pas placé sur toute sa longueur dans un conduit, une goulotte ou une plinthe ou une huisserie, en matière isolante ou métallique, jusqu'à sa pénétration dans le matériel électrique qu'il alimente.
 Remarques : Présence de conducteurs électriques non protégés mécaniquement ; Faire intervenir un électricien qualifié afin d'installer des protections mécanique sur les conducteurs non protégés

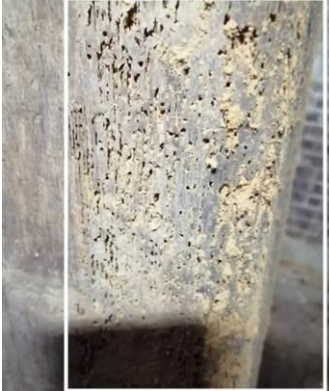
<p>Trous de sorties , infestation de petites vrillettes</p>	<p>Photo n° PhTer002 Localisation : Sous-Sol (locaux professionnels) - Stockage 1 Ouvrage : Poteaux - bois et aucun Parasite : Présence d' infestation d'insectes à larves xylophages, Anobium punctatum (Petites vrillettes), Grosses vrillettes (Xestobium rufovillosum) Indices : altérations dans le bois, cadavres ou restes d'individus reproducteurs (imagos), dégradation du bois, présence de trous de sortie, présence de vermoulure, présence de vermoulure sur le sol (dégradation(s) importante(s), élément(s) fortement dégradé(s), infestation(s) importante(s), présence étendue, présence sur tout l'élément concerné) Informations complémentaires : Remarque : Hygrométrie mesurée supérieure à 20%, Nombreux débris jonchant le sol, Pièce très encombrée de cuves en bois , de paniers en osier et diverses débris. Constatations hors éléments bâtis : Présence d' infestation d'insectes à larves xylophages, Anobium punctatum (Petites vrillettes). Localisation sur croquis : 002</p>

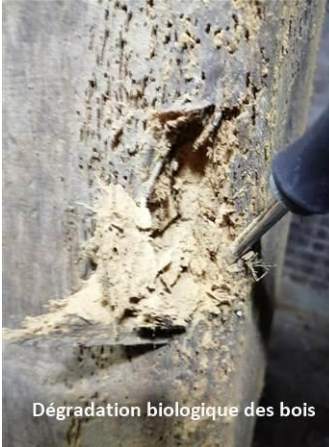
<p>Dégradation biologique des bois</p>	<p>Photo n° PhTer002 Localisation : Sous-Sol (locaux professionnels) - Stockage 1 Ouvrage : Poteaux - bois et aucun Parasite : Présence d' infestation d'insectes à larves xylophages, Anobium punctatum (Petites vrillettes), Grosses vrillettes (Xestobium rufovillosum) Indices : altérations dans le bois, cadavres ou restes d'individus reproducteurs (imagos), dégradation du bois, présence de trous de sortie, présence de vermoulure, présence de vermoulure sur le sol (dégradation(s) importante(s), élément(s) fortement dégradé(s), infestation(s) importante(s), présence étendue, présence sur tout l'élément concerné) Informations complémentaires : Remarque : Hygrométrie mesurée supérieure à 20%, Nombreux débris jonchant le sol, Pièce très encombrée de cuves en bois , de paniers en osier et diverses débris. Constatations hors éléments bâtis : Présence d' infestation d'insectes à larves xylophages, Anobium punctatum (Petites vrillettes). Localisation sur croquis : 002</p>

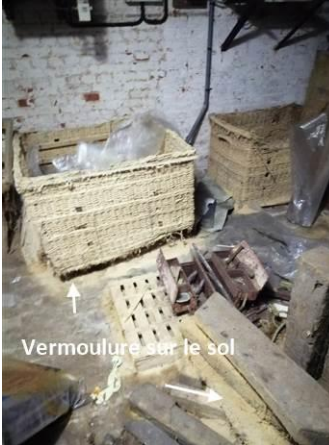
<p>Vermoulure sur le sol</p>	<p>Photo n° PhTer003 Localisation : Sous-Sol (locaux professionnels) - Stockage 1 Ouvrage : Poteaux - bois et aucun Parasite : Présence d' infestation d'insectes à larves xylophages, Anobium punctatum (Petites vrillettes), Grosses vrillettes (Xestobium rufovillosum) Indices : altérations dans le bois, cadavres ou restes d'individus reproducteurs (imagos), dégradation du bois, présence de trous de sortie, présence de vermoulure, présence de vermoulure sur le sol (dégradation(s) importante(s), élément(s) fortement dégradé(s), infestation(s) importante(s), présence étendue, présence sur tout l'élément concerné) Informations complémentaires : Remarque : Hygrométrie mesurée supérieure à 20%, Nombreux débris jonchant le sol, Pièce très encombrée de cuves en bois , de paniers en osier et diverses débris. Constatations hors éléments bâtis : Présence d' infestation d'insectes à larves xylophages, Anobium punctatum (Petites vrillettes). Localisation sur croquis : 003</p>

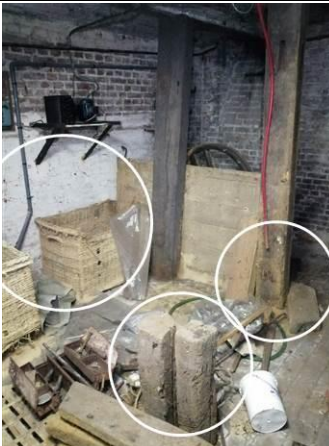
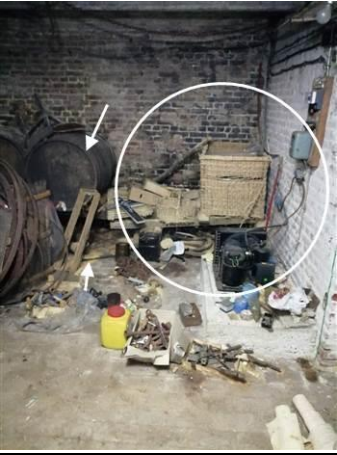
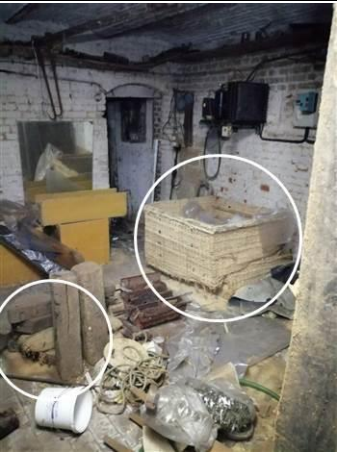
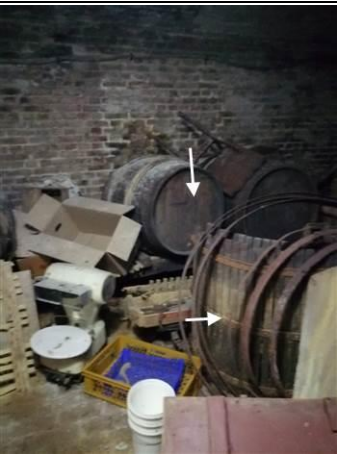
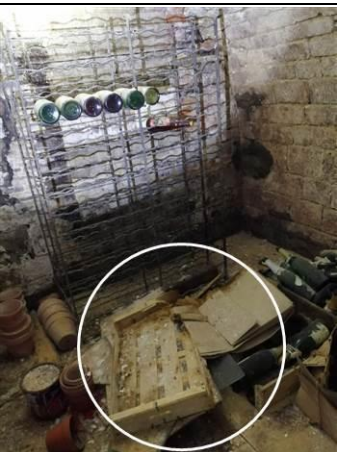
<p>Photo n° PhTer003 Localisation : Sous-Sol (locaux professionnels) - Stockage 1 Ouvrage : Poteaux - bois et aucun Parasite : Présence d' infestation d'insectes à larves xylophages, Anobium punctatum (Petites vrillettes), Grosses vrillettes (Xestobium rufovillosum) Indices : altérations dans le bois, cadavres ou restes d'individus reproducteurs (imagos), dégradation du bois, présence de trous de sortie, présence de vermoulure, présence de vermoulure sur le sol (dégradation(s) importante(s), élément(s) fortement dégradé(s), infestation(s) importante(s), présence étendue, présence sur tout l'élément concerné) Informations complémentaires : Remarque : Hygrométrie mesurée supérieure à 20%, Nombreux débris jonchant le sol, Pièce très encombrée de cuves en bois , de paniers en osier et diverses débris. Constatations hors éléments bâtis : Présence d' infestation d'insectes à larves xylophages, Anobium punctatum (Petites vrillettes). Localisation sur croquis : 003</p>

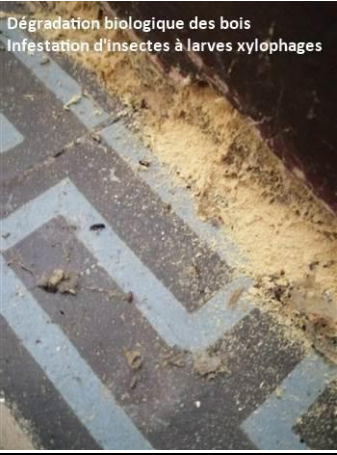
<p>Dégradation biologique des bois Infestation d'insectes à larves xylophages</p>	<p>Photo n° PhTer005 Localisation : Rez de chaussée - Salle a manger Ouvrage : Plinthes - Bois et Peinture ; soubassements de murs-plaques bois et peinture Parasite : Présence d'infestation d'insectes à larves xylophages, Anobium punctatum (Petites vrillettes) Indices : cadavres ou restes d'individus reproducteurs (imagos), dégradation du bois, présence de renflement à la surface du bois, présence de trous de sortie, présence de vermoulure, présence de vermoulure sur le sol (dégradation(s) importante(s), élément(s) fortement dégradé(s), infestation(s) importante(s), présence sur tout l'élément concerné) Localisation sur croquis : 005</p>

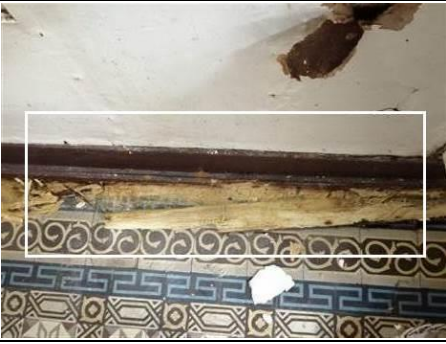
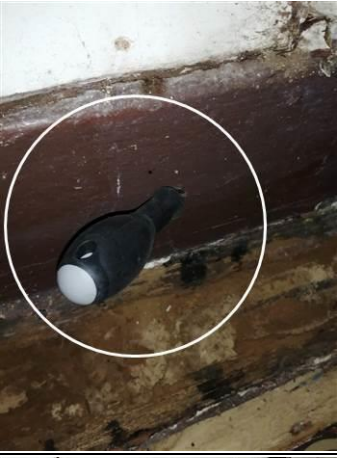
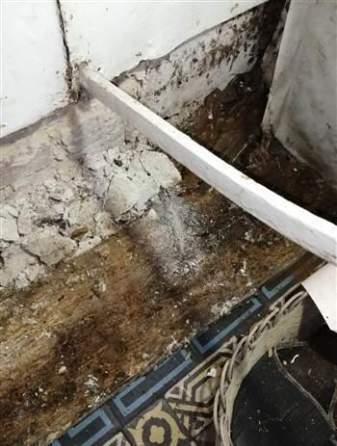
<p>Photo n° PhTer005 Localisation : Rez de chaussée - Salle a manger Ouvrage : Plinthes - Bois et Peinture ; soubassements de murs-plaques bois et peinture Parasite : Présence d'infestation d'insectes à larves xylophages, Anobium punctatum (Petites vrillettes) Indices : cadavres ou restes d'individus reproducteurs (imagos), dégradation du bois, présence de renflement à la surface du bois, présence de trous de sortie, présence de vermoulure, présence de vermoulure sur le sol (dégradation(s) importante(s), élément(s) fortement dégradé(s), infestation(s) importante(s), présence sur tout l'élément concerné) Localisation sur croquis : 005</p>

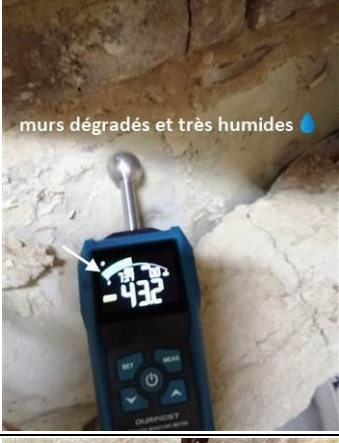
<p>Rez de chaussée - PL 1</p>	<p>Mur - B, C, D - torchis et Peinture</p>	<p>Remarques : Hygrométrie mesurée supérieure à 20%, Parties de murs très dégradées, Pièce très encombrée, Présence d'une forte humidité, Ventilation(s) manifestement insuffisante(s)</p>	
-----------------------------------	--	--	--

<p>murs dégradés et très humides</p>	<p>Photo n° PhTer006 Localisation : Rez de chaussée - PL 1 Ouvrage : Mur - B, C, D - torchis et Peinture Informations complémentaires : Remarques : Hygrométrie mesurée supérieure à 20%, Parties de murs très dégradées, Pièce très encombrée, Présence d'une forte humidité, Ventilation(s) manifestement insuffisante(s) Localisation sur croquis : 006</p>

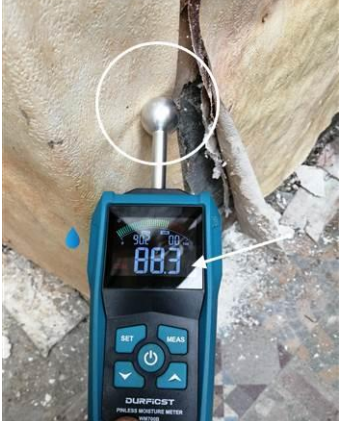
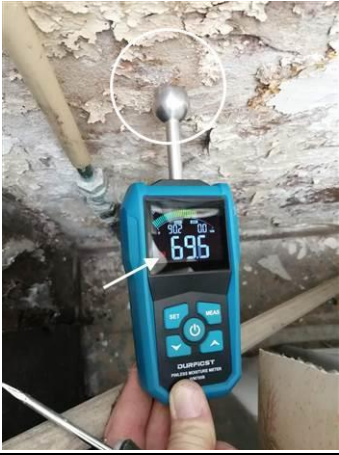
<p>Photo n° PhTer007 Localisation : Rez de chaussée - Cuisine Ouvrage : Murs y compris embrasures de porte - A,C,D,E,F - torchis et papier peint Informations complémentaires : Remarques : Hygrométrie mesurée supérieure à 50%, Nombreux débris jonchant le sol, Parties de murs très dégradées, Pièce encombrée (meubles), Présence de fuite(s) d'eau dans la toiture, Présence de moisissures sur les murs, Présence d'une forte humidité Localisation sur croquis : 007</p>

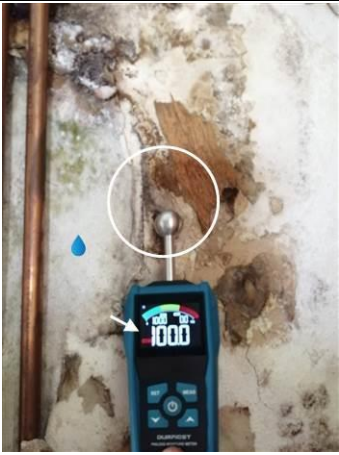
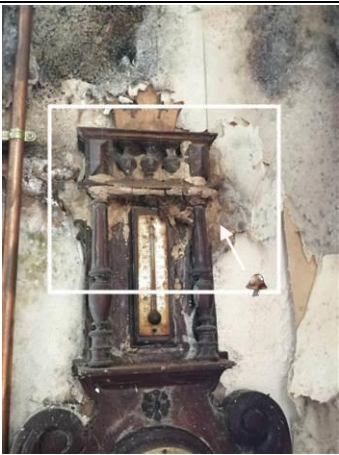
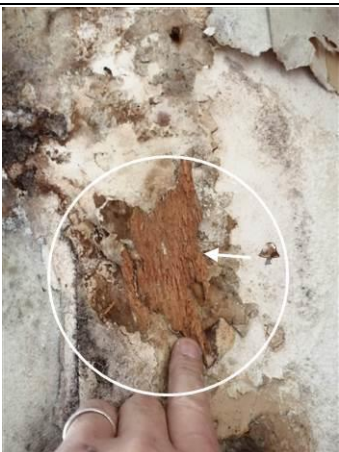
<p>Photo n° PhTer008 Localisation : Rez de chaussée - Séjour Ouvrage : Mur - D - torchis et papier peint, Charpente Parasite : Présence d'infestation de champignons lignivores , Champignon de pourriture fibreuse , Analyse P001 : Présence d'ADN de mэрule NEGATIF, Champignon identifié DONKIOPORA EXPENSA, POLYPORE DES CAVES, Présence d'hyphes OUI, Présence de spores NON Indices : dégradation du bois, présence de filaments (ou hyphes), présence de pourriture fibreuse (dégradation(s) faible(s), infestation(s) faible(s), présence faible, présence sur une partie de l'élément) Localisation sur croquis : 008</p>

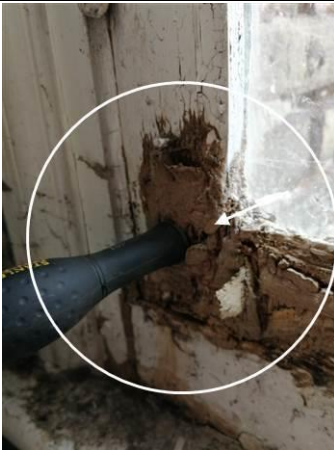
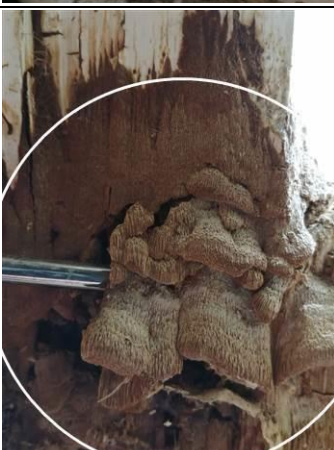
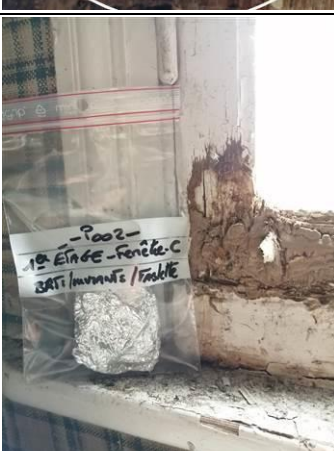
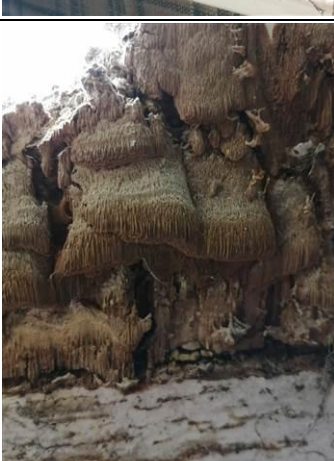
<p>Photo n° PhTer013 Localisation : 1er étage - Chambre 1 Ouvrage : Fenêtre - C - Bois et peinture Parasite : Présence de champignons lignivores, Champignon de pourriture fibreuse, Analyse P002 : Présence d'ADN de méréule NEGATIF , Champignon identifié FUSCOPORIA CONTIGUA, Type de pourriture FIBREUSE, Présence d'hyphes OUI, Présence de spores NON Indices : décoloration du bois, dégradation du bois, présence de déformation(s) ponctuelle(s), présence de filaments (ou hyphes), présence de pourriture fibreuse (dégradation(s) importante(s), élément(s) fortement dégradé(s), infestation(s) importante(s), présence étendue, présence sur une partie de l'élément) Localisation sur croquis : 013</p>

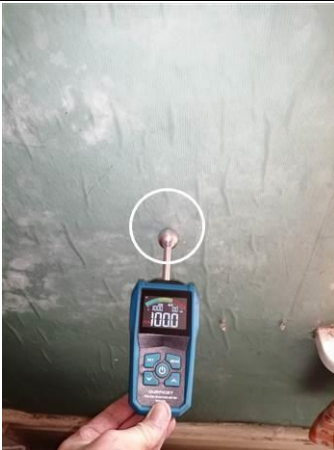
<p>Photo n° PhTer014 Localisation : 1er étage - Salle de bain Ouvrage : Mur - B - torchis et papier peint Parasite : Moisissures Indices : présence de mycélium (infestation(s) faible(s), présence étendue, présence sur une partie de l'élément) Localisation sur croquis : 014</p>

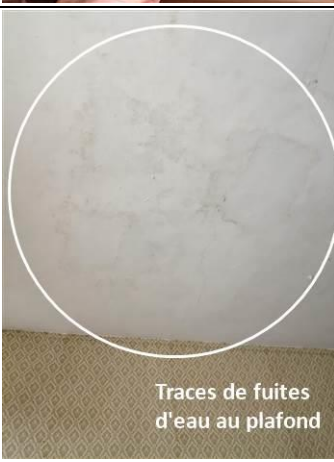
<p>Traces de fuites d'eau au plafond</p>	<p>Photo n° PhTer015 Localisation : 1er étage - Chambre 2 Ouvrage : Embrasures fenêtres - C- bois et peinture ; Plafond - torchis et Peinture > 3m Informations complémentaires : Remarques : des bois mesurée supérieure à 20%, Traces d'anciennes fuites sur le plafond , absence de carreau sur une imposte de fenêtre Localisation sur croquis : 015</p>

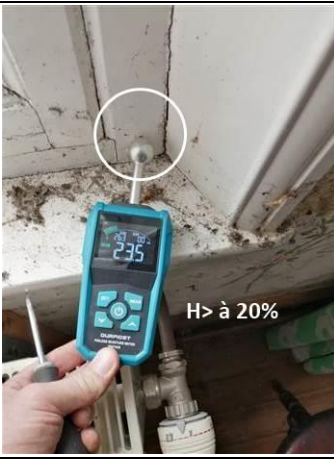
<p>H > à 20%</p>	<p>Photo n° PhTer015 Localisation : 1er étage - Chambre 2 Ouvrage : Embrasures fenêtres - C- bois et peinture ; Plafond - torchis et Peinture > 3m Informations complémentaires : Remarques : des bois mesurée supérieure à 20%, Traces d'anciennes fuites sur le plafond , absence de carreau sur une imposte de fenêtre Localisation sur croquis : 015</p>

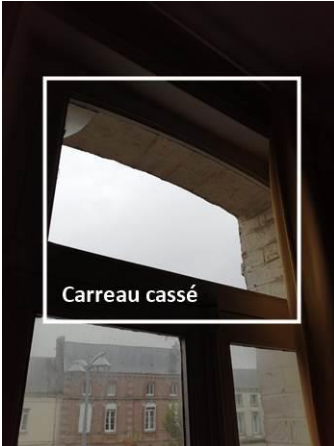
<p>Carreau cassé</p>	<p>Photo n° PhTer015 Localisation : 1er étage - Chambre 2 Ouvrage : Embrasures fenêtres - C- bois et peinture ; Plafond - torchis et Peinture > 3m Informations complémentaires : Remarques : des bois mesurée supérieure à 20%, Traces d'anciennes fuites sur le plafond , absence de carreau sur une imposte de fenêtre Localisation sur croquis : 015</p>

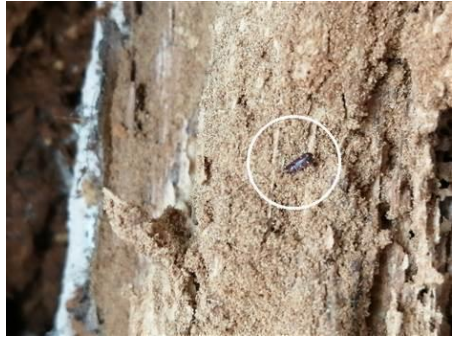
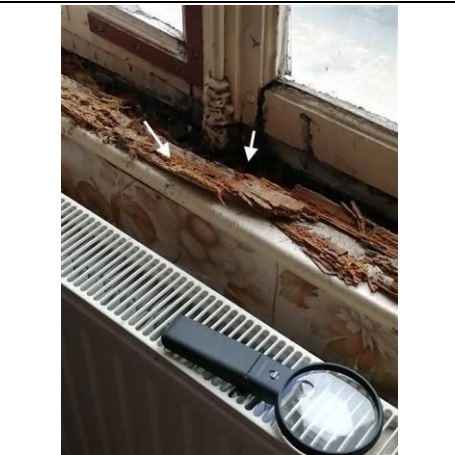
<p>Photo n° PhTer017 Localisation : 1er étage - Chambre 3 Ouvrage : Embrasure fenêtre 1,2 - C - bois et peinture Parasite : Présence d'infestation d'insectes à larves xylophages, Anobium punctatum (Petites vrillettes), Grosses vrillettes (Xestobium rufovillosum) Indices : altérations dans le bois, cadavres ou restes d'individus reproducteurs (imagos), dégradation du bois, présence de déformation(s) ponctuelle(s), présence de trous de sortie, présence de vermoulure (dégradation(s) importante(s), élément(s) fortement dégradé(s), infestation(s) importante(s), présence sur une partie de l'élément) Localisation sur croquis : 017</p>

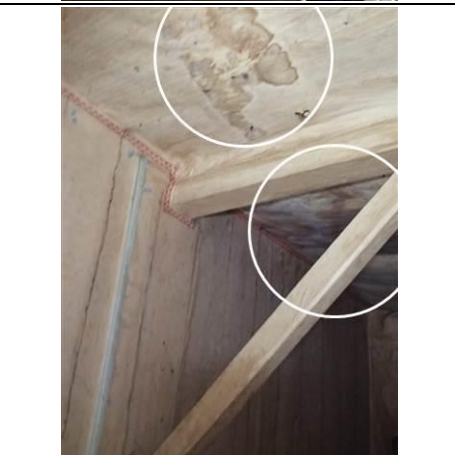
<p>Photo n° PhTer018 Localisation : 1er étage - Cage escalier 2; 2ème étage - Palier Ouvrage : Plafond - Plaques bois et Papier peint > 3m Informations complémentaires : Remarque : Traces d'anciennes fuites sur le plafond Localisation sur croquis : 018</p>

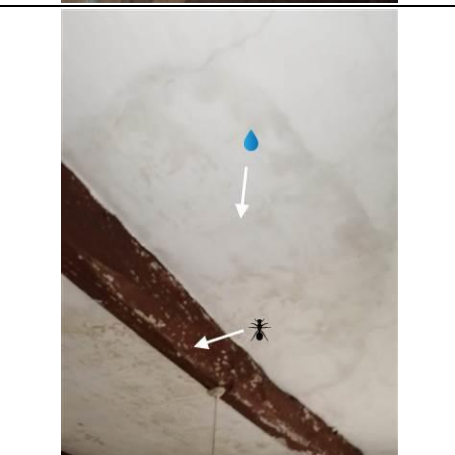
<p>Photo n° PhTer019 Localisation : 2ème étage - Grenier 1 Ouvrage : Sol - parquet bois et aucun ; Plafond - Torchis peinture ; Fenêtre - bois et peinture Parasite : Traces d'infestation de champignons lignivores , Champignon de type pourriture fibreuse Indices : dégradation du bois, présence de pourriture fibreuse, aspect du bois (dégradation(s) importante(s), élément(s) fortement dégradé(s), présence étendue, présence sur une partie de l'élément) Informations complémentaires : Remarques : parties d'ouvrages inaccessibles en raison de l'encombrement (mobilier et divers objets) , traces de fuites d'eau provenant de la toiture et de la fenêtre (carreaux cassés) , sur le sol et au plafond , présence de trous de sorties sur la poutre (petites vrillettes) Localisation sur croquis : 019</p>

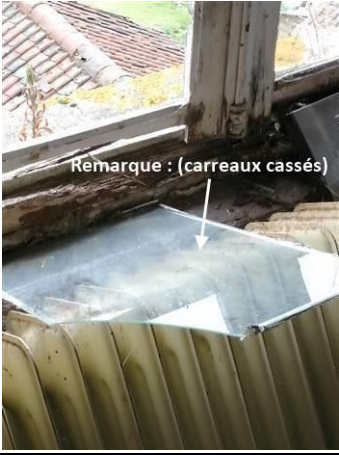
<p>Remarque : (carreaux cassés)</p>	<p>Photo n° PhTer019 Localisation : 2ème étage - Grenier 1 Ouvrage : Sol - parquet bois et aucun ; Plafond - Torchis peinture ; Fenêtre - bois et peinture Parasite : Traces d'infestation de champignons lignivores , Champignon de type pourriture fibreuse Indices : dégradation du bois, présence de pourriture fibreuse, aspect du bois (dégradation(s) importante(s), élément(s) fortement dégradé(s), présence étendue, présence sur une partie de l'élément) Informations complémentaires : Remarques : parties d'ouvrages inaccessibles en raison de l'encombrement (mobilier et divers objets) , traces de fuites d'eau provenant de la toiture et de la fenêtre (carreaux cassés) , sur le sol et au plafond , présence de trous de sorties sur la poutre (petites vrillettes) Localisation sur croquis : 019</p>

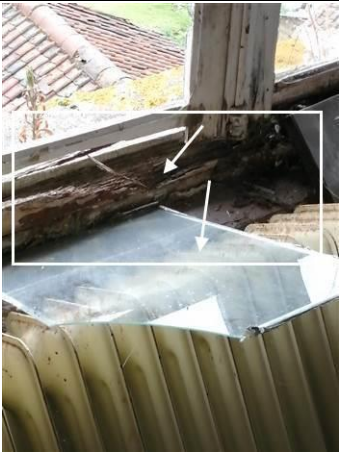
<p>Photo n° PhTer020 Localisation : 2ème étage - Grenier 1 Ouvrage : Sol - parquet bois et aucun ; Plafond - Torchis peinture ; Fenêtre - bois et peinture Parasite : Traces d'infestation de champignons lignivores , Champignon de type pourriture fibreuse Indices : dégradation du bois, présence de pourriture fibreuse, aspect du bois (dégradation(s) importante(s), élément(s) fortement dégradé(s), présence étendue, présence sur une partie de l'élément) Informations complémentaires : Remarques : parties d'ouvrages inaccessibles en raison de l'encombrement (mobilier et divers objets) , traces de fuites d'eau provenant de la toiture et de la fenêtre (carreaux cassés) , sur le sol et au plafond , présence de trous de sorties sur la poutre (petites vrillettes) Localisation sur croquis : 020</p>

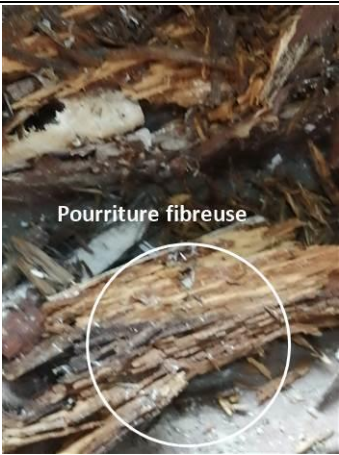
<p>Pourriture fibreuse</p>	<p>Photo n° PhTer020 Localisation : 2ème étage - Grenier 1 Ouvrage : Sol - parquet bois et aucun ; Plafond - Torchis peinture ; Fenêtre - bois et peinture Parasite : Traces d'infestation de champignons lignivores , Champignon de type pourriture fibreuse Indices : dégradation du bois, présence de pourriture fibreuse, aspect du bois (dégradation(s) importante(s), élément(s) fortement dégradé(s), présence étendue, présence sur une partie de l'élément) Informations complémentaires : Remarques : parties d'ouvrages inaccessibles en raison de l'encombrement (mobilier et divers objets) , traces de fuites d'eau provenant de la toiture et de la fenêtre (carreaux cassés) , sur le sol et au plafond , présence de trous de sorties sur la poutre (petites vrillettes) Localisation sur croquis : 020</p>

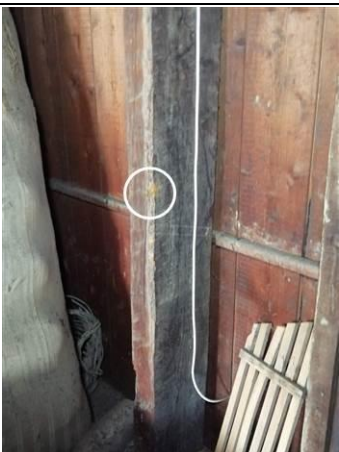
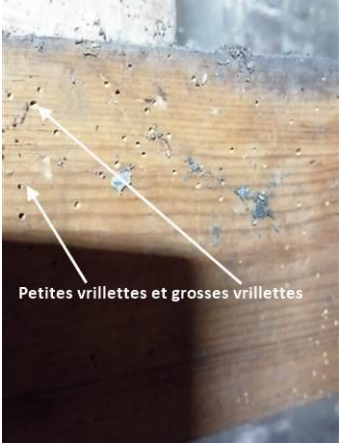
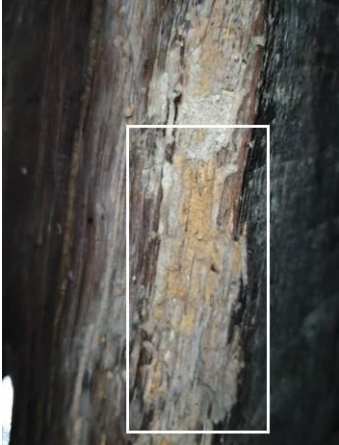
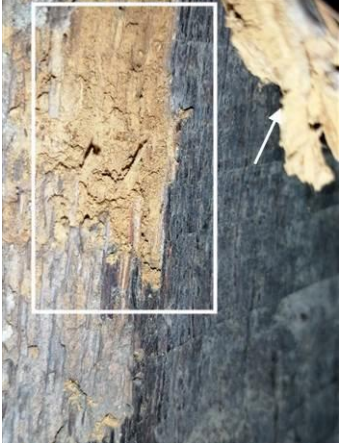
<p>Photo n° PhTer021 Localisation : 2ème étage - Grenier 2; 2ème étage - Grenier 3 Ouvrage : Plafond - charpente bois et Sous-toiture > 3m ; sols - parquet et aucun Parasite : Présence d'infestation d'insectes à larves xylophages , Anobium punctatum (Petites vrillettes), Grosses vrillettes (Xestobium rufovillosum) Indices : altérations dans le bois, dégradation superficielle du bois, présence de trous de sortie, présence de vermoulure (élément(s) faiblement dégradé(s), infestation(s) importante(s), présence étendue, présence sur tout l'élément concerné) Localisation sur croquis : 021</p>
