# Dossier de Diagnostic Technique

**MISSION N° : 451200636**

| PROPRIETAIRE | | MISSION | |
|---|---|---|---|
| Nom : | Successions de M. DELORME Pierre et DELORME Norbert | Adresse : | 9 rue de l'Eglise |

| MISSION | | | |
|---|---|---|---|
| Type : | Maison | Nbre pièces : | 3 |

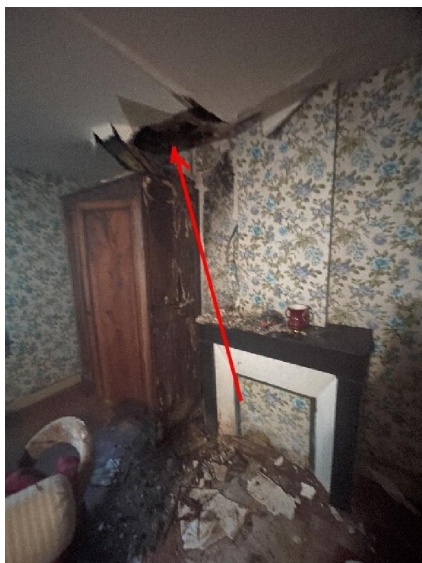
Plafond de la pièce 03 effondré  
Poutres endommagée.

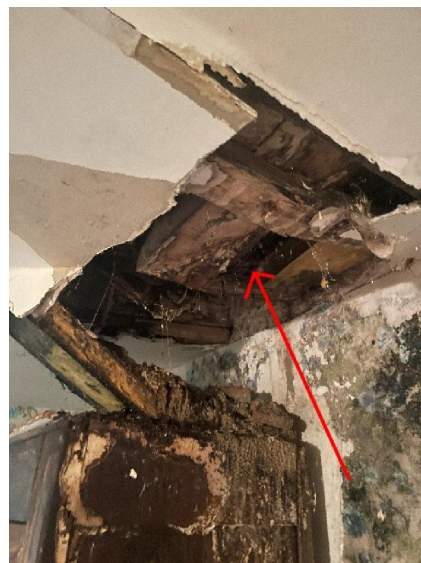
Plafond pièce 03

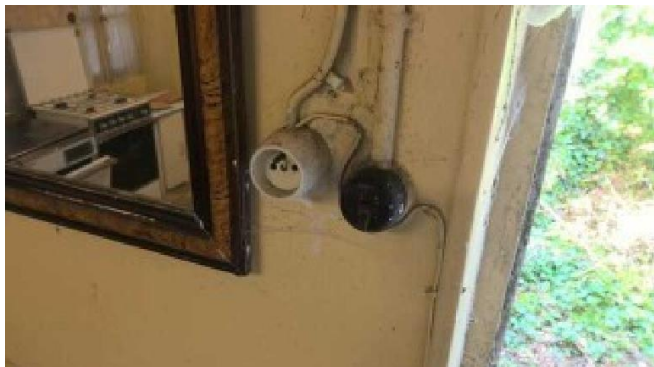
**B.3.3.6 a2)** : Au moins un socle de prise de courant comporte une broche de terre non reliée à la terre.

**Observation** : Contact de terre relié à un tuyau d'eau ???

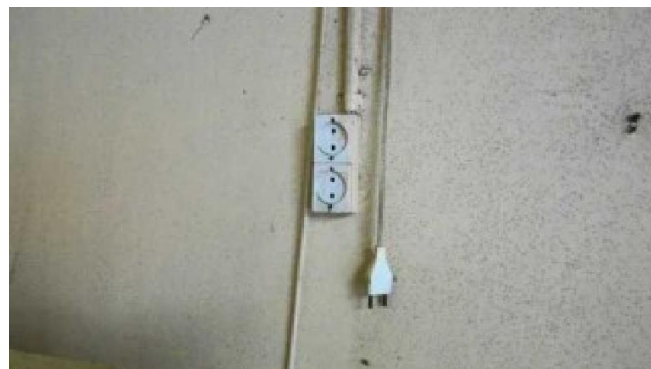
**B.3.3.6 a1)** : Au moins un socle de prise de courant ne comporte pas de broche de terre.

**Observation** : Prise de courant absence :

- Broche de terre
- Puit de 15mm
- Obturateurs

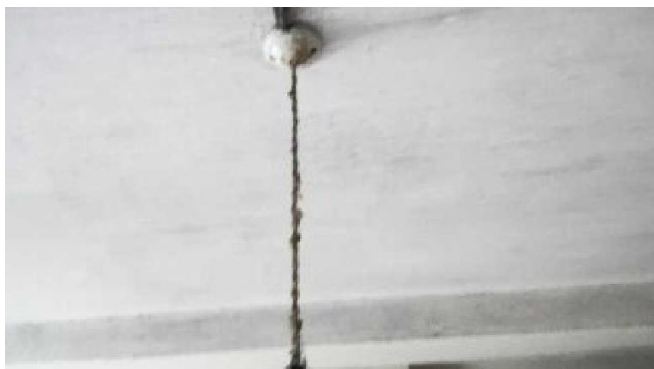
**B.3.3.6 a3)** : Au moins un circuit (n'alimentant pas des socles de prises de courant) n'est pas relié à la terre.

**Observation** : Circuit d'éclairage non relié à la terre.

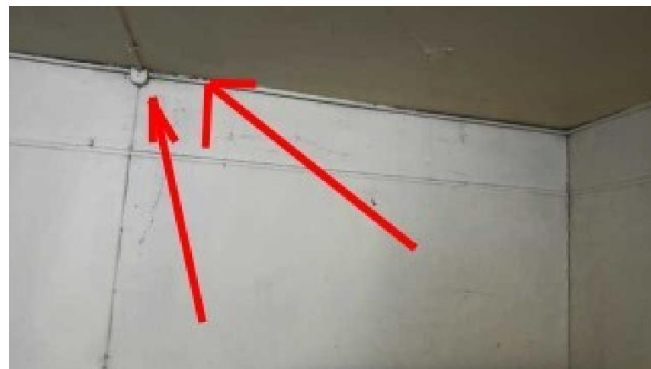
**B.3.3.7 a)** : Au moins un conduit métallique en montage apparent ou encastré, comportant des conducteurs, n'est pas relié à la terre.

**Observation** : Conduit et bite métallique non relié à la terre.

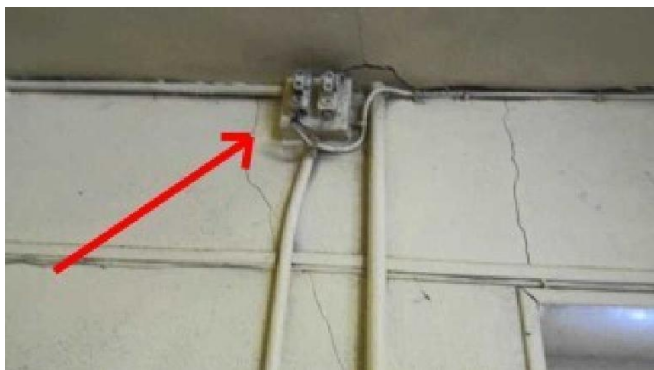
**B.4.3 b)** : Le type d'au moins un fusible ou un disjoncteur n'est plus autorisé (fusible à tabatière, à broches rechargeables, coupe-circuit à fusible de type industriel, disjoncteur réglable en courant protégeant des circuits terminaux).

**Observation** : Fusible à broches.

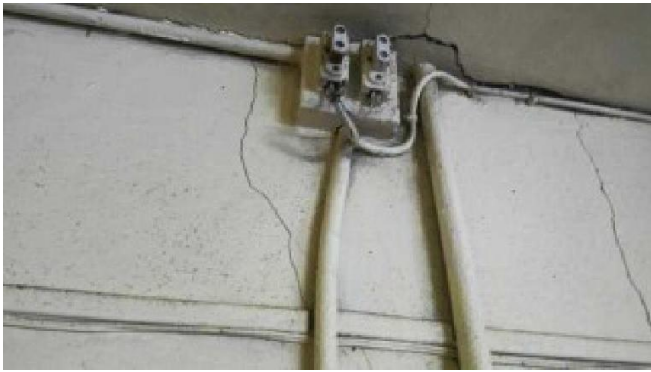
**B.7.3 e)** : L'installation électrique comporte au moins un dispositif de protection avec une partie active nue sous tension accessible.  
**Observation** : Accès direct au fusibles.

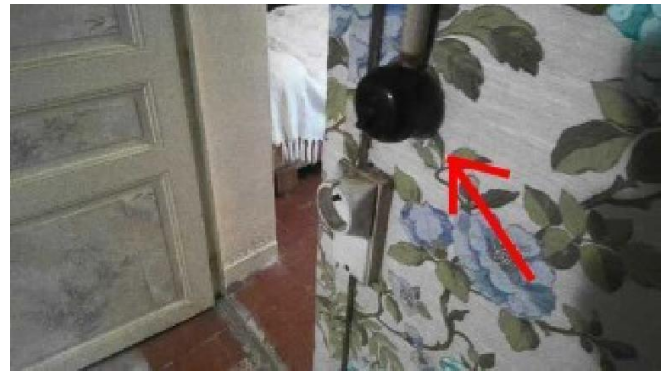
**B.8.3 a)** : L'installation comporte au moins un matériel électrique vétuste.  
**Observation** : Interrupteur (bakéllité) vétuste.

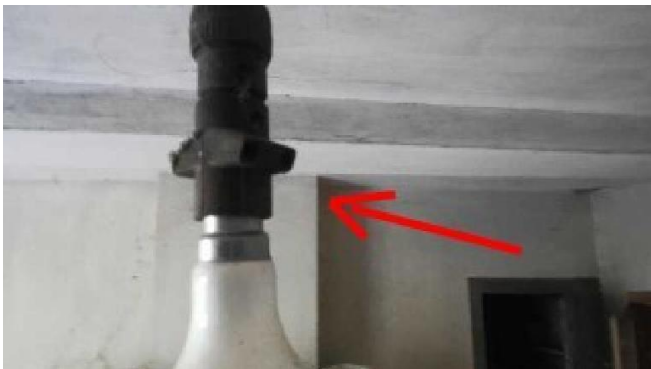
**B.8.3 b)** : L'installation comporte au moins un matériel électrique inadapté à l'usage.  
**Observation** : Multiprise sur douille.

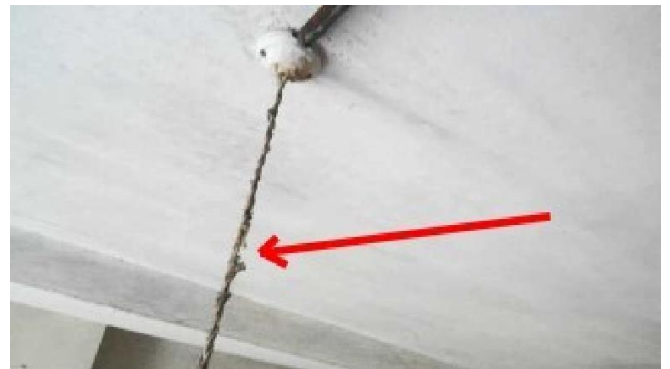
**B.8.3 d)** : L'installation comporte au moins un conducteur actif dont le diamètre est inférieur à 12/10 mm (1,13 mm<sup>2</sup>).  
**Observation** : Fil tissu torcadé.

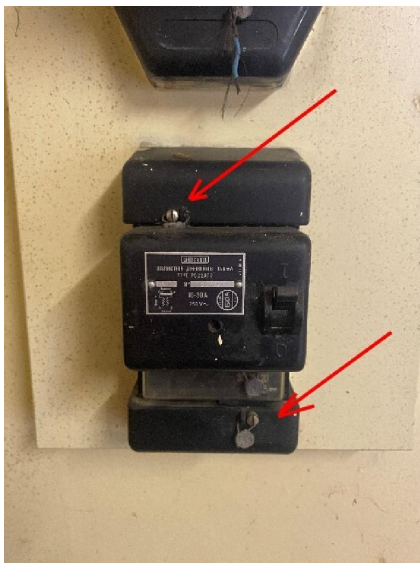
| B.2.3.1 h) | Déclenche, lors de l'essai de fonctionnement, pour un courant de défaut au plus égal à son courant différentiel résiduel assigné (sensibilité) | AGCP plombé, Plomb porcelaine placés au plafond. |

**B.2.3.1 h)** : AGCP plombé, Plomb porcelaine placés au plafond.  
**Observation** : AGCP plombé.
