# Dossier Technique Immobilier

Numéro de dossier : 24/POLES/13188  
Date du repérage : 11/03/2024

Adresse : ..... **27 rue Jean de la Fontaine**

Commune : ..... **02470 NEUILLY ST FRONT**  
**Section cadastrale K, Parcelle(s) n°**  
**487**

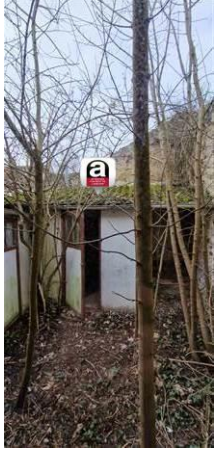
Localisation	Identifiant + Description	Conclusion (justification)	Etat de conservation** et préconisations*	Photo
Abris de jardin	<p><u>Identifiant:</u> M001  <u>Description:</u> Plaques en fibres-ciment (y compris plaques « sous tuiles »)  <u>Liste selon annexe.13-9 du CSP:</u> B</p>	Présence d'amiante (sur jugement de l'opérateur)	<p>Matériau non dégradé</p> <p><b>Résultat</b> EP**</p> <p><b>Préconisation :</b> Il est recommandé de réaliser une évaluation périodique.</p>

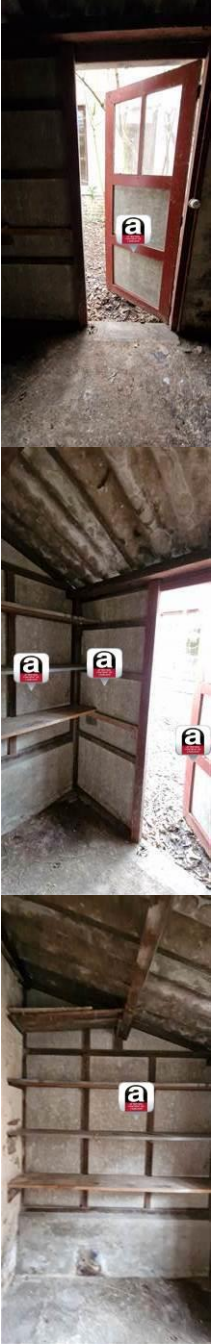
Localisation	Identifiant + Description	Conclusion (justification)	Etat de conservation** et préconisations*	Photo
	<p>Identifiant: M003                      Description: Revêtements durs en fibres-ciment                      Liste selon annexe.13-9 du CSP: B</p>	<p>Présence d'amiante (sur jugement de l'opérateur)</p>	<p>Matériau non dégradé</p> <p><b>Résultat</b> EP**</p> <p><b>Préconisation :</b> Il est recommandé de réaliser une évaluation périodique.</p>

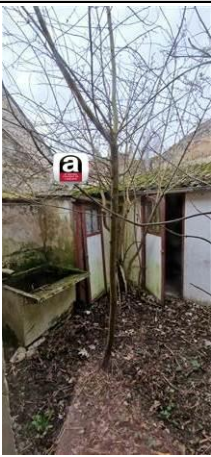
Localisation	Identifiant + Description	Conclusion (justification)	Etat de conservation** et préconisations*	Photo
Wc Ext	<p><u>Identifiant:</u> M002  <u>Description:</u> Plaques en fibres-ciment (y compris plaques « sous tuiles »)  <u>Liste selon annexe.13-9 du CSP:</u> B</p>	Présence d'amiante (sur jugement de l'opérateur)	<p>Matériau non dégradé</p> <p><b>Résultat</b> EP**</p> <p><b>Préconisation :</b> Il est recommandé de réaliser une évaluation périodique.</p>

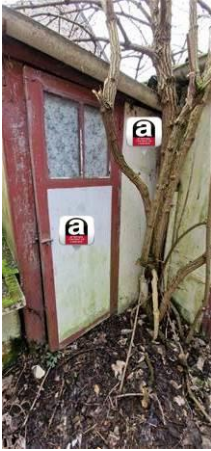
<p><u>Identifiant:</u> M004  <u>Description:</u> Revêtements durs en fibres-ciment  <u>Liste selon annexe.13-9 du CSP:</u> B</p>	Présence d'amiante (sur jugement de l'opérateur)	<p>Matériau non dégradé</p> <p><b>Résultat</b> EP**</p> <p><b>Préconisation :</b> Il est recommandé de réaliser une évaluation périodique.</p>

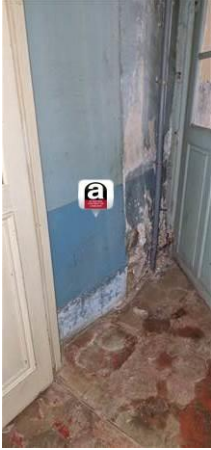
Dégagement	<p><u>Identifiant:</u> M009  <u>Description:</u> Revêtements durs en fibres-ciment  Liste selon annexe.13-9 du CSP: B</p>	Présence d'amiante (sur jugement de l'opérateur)	<p>Matériau non dégradé</p> <p><b>Résultat</b> EP**</p> <p><b>Préconisation :</b> Il est recommandé de réaliser une évaluation périodique.</p>

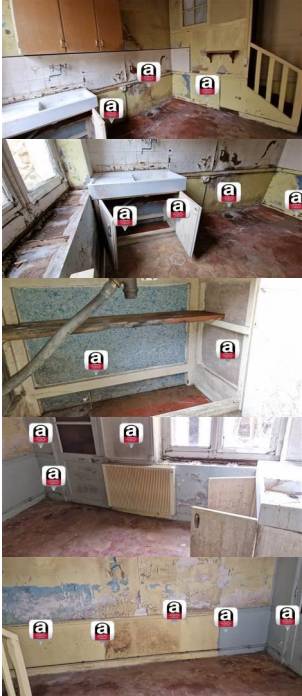
Cuisine	<p><u>Identifiant:</u> M010  <u>Description:</u> Revêtements durs en fibres-ciment  Liste selon annexe.13-9 du CSP: B</p>	Présence d'amiante (sur jugement de l'opérateur)	<p>Matériau dégradé (étendue ponctuelle)</p> <p><b>Résultat</b> EP**</p> <p><b>Préconisation :</b> Il est recommandé de réaliser une évaluation périodique.</p>

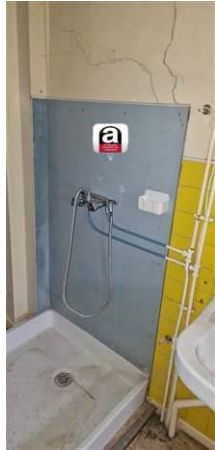
Localisation	Identifiant + Description	Conclusion (justification)	Etat de conservation** et préconisations*	Photo
Salle d'eau	Identifiant: M011 Description: Revêtements durs en fibres-ciment Liste selon annexe.13-9 du CSP: B	Présence d'amiante (sur jugement de l'opérateur)	Matériau non dégradé  <b>Résultat</b> EP**  <b>Préconisation:</b> Il est recommandé de réaliser une évaluation périodique.

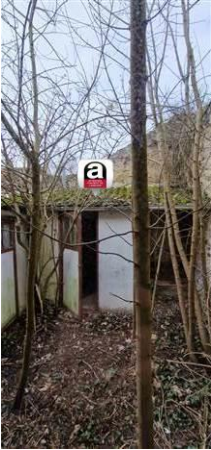
<p>Photo n° PhA001                  Localisation : Abris de jardin                  Ouvrage : 1 - Couvertures, Toitures, Terrasses et étanchéités - Plaques ondulées et planes                  Partie d'ouvrage : Plaques en fibres-ciment (y compris plaques « sous tuiles »)                  Description : Plaques en fibres-ciment (y compris plaques « sous tuiles »)                  Localisation sur croquis : M001</p>

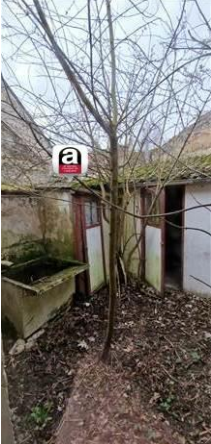
<p>Photo n° PhA002                  Localisation : Wc Ext                  Ouvrage : 1 - Couvertures, Toitures, Terrasses et étanchéités - Plaques ondulées et planes                  Partie d'ouvrage : Plaques en fibres-ciment (y compris plaques « sous tuiles »)                  Description : Plaques en fibres-ciment (y compris plaques « sous tuiles »)                  Localisation sur croquis : M002</p>

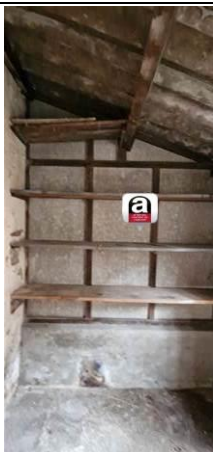
Photo n° PhA003  
Localisation : Abris de jardin  
Ouvrage : 3 - Parois verticales intérieures - Revêtements de murs, poteaux, cloisons, gaines, coffres  
Partie d'ouvrage : Revêtements durs en fibres-ciment  
Description : Revêtements durs en fibres-ciment  
Localisation sur croquis : M003

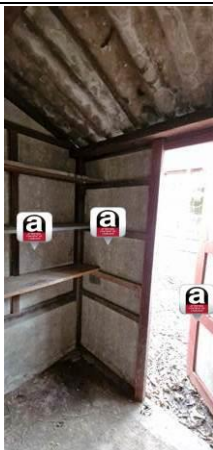
Photo n° PhA003  
Localisation : Abris de jardin  
Ouvrage : 3 - Parois verticales intérieures - Revêtements de murs, poteaux, cloisons, gaines, coffres  
Partie d'ouvrage : Revêtements durs en fibres-ciment  
Description : Revêtements durs en fibres-ciment  
Localisation sur croquis : M003

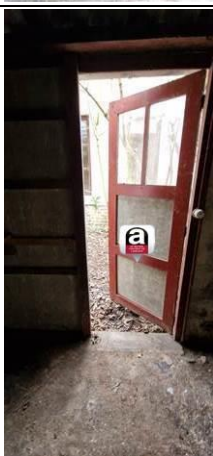
Photo n° PhA003  
Localisation : Abris de jardin  
Ouvrage : 3 - Parois verticales intérieures - Revêtements de murs, poteaux, cloisons, gaines, coffres  
Partie d'ouvrage : Revêtements durs en fibres-ciment  
Description : Revêtements durs en fibres-ciment  
Localisation sur croquis : M003

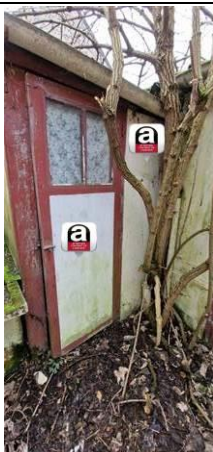
Photo n° PhA004  
Localisation : Wc Ext  
Ouvrage : 3 - Parois verticales intérieures - Revêtements de murs, poteaux, cloisons, gaines, coffres  
Partie d'ouvrage : Revêtements durs en fibres-ciment  
Description : Revêtements durs en fibres-ciment  
Localisation sur croquis : M004
