Dossier Diagnostic Technique

n° 24041936	
Désignation du propriétaire	
Nom Prénom : Mme BASLER VIRGINIE Adresse : SUCCESSION CARRE PATRICK 22 RUE DE L'AMIRAL COURBET 80026 AMIENS CEDEX 1	
Désignation du bien	
Adresse : 1 RUE GUSTAVE ANCEAUME Commune : 27190 CONCHES EN OUCHE	
Périmètre de repérage : Habitation (maison individuelle)

MISSION		
DATE DU DIAGNOSTIC : 03/04/2024	TYPE DE LOGEMENT : MAISON DE 35 A 59 M²	OPERATEUR : TURPIN ARNAUD
DATE D'EMISSION : 03/04/2024	DATE DE CONSTRUCTION : 1949/1974

Prestations	Conclusions
	Amiante	Dans le cadre de la mission, il a été repéré des matériaux et produits contenant de l'amiante.
	Gaz	L'installation comporte des anomalies de type A2 qui devront être réparées dans les meilleurs délais. Du fait de l'absence de gaz lors de la visite, certains points de contrôle n'ont pas pu être vérifiés. (norme 2022)
	Électricité	L'installation intérieure d'électricité comporte une ou des anomalies pour laquelle ou lesquelles il est vivement recommandé d'agir afin d'éliminer les dangers qu'elle(s) présente(nt). L'installation intérieure d'électricité n'était pas alimentée lors du diagnostic. Les vérifications de fonctionnement des dispositifs de protecti

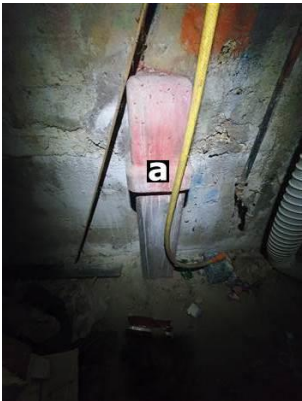
<p>Identifiant: M003 Description: Conduit de ventilation en fibro-ciment Composant de la construction: Conduits de fluides (air, eau, autres fluides) Partie à sonder: Conduits Liste selon annexe.13-9 du CSP: B Localisation sur croquis: M003 Sondage: Sonore, Visuel</p>	Présence d'amiante (Sur décision de l'opérateur)	<p>Matériau non dégradé</p> <p>Résultat EP**</p> <p>Préconisation : Il est recommandé de réaliser une évaluation périodique.</p> <p>Recommandation : Prévoir la dépose et l'évacuation des matériaux amiantés par un professionnel du désamiantage</p>

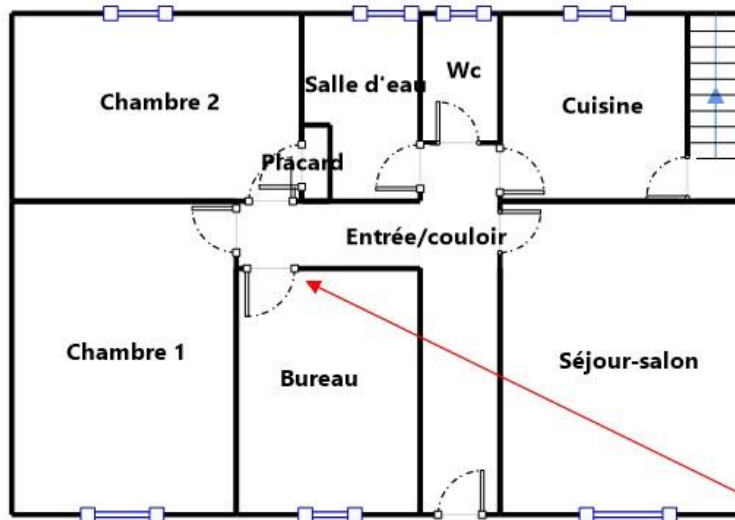
REZ DE CHAUSSEE

Echantillon: P2
Matériaux: M009
Absence d'amiante

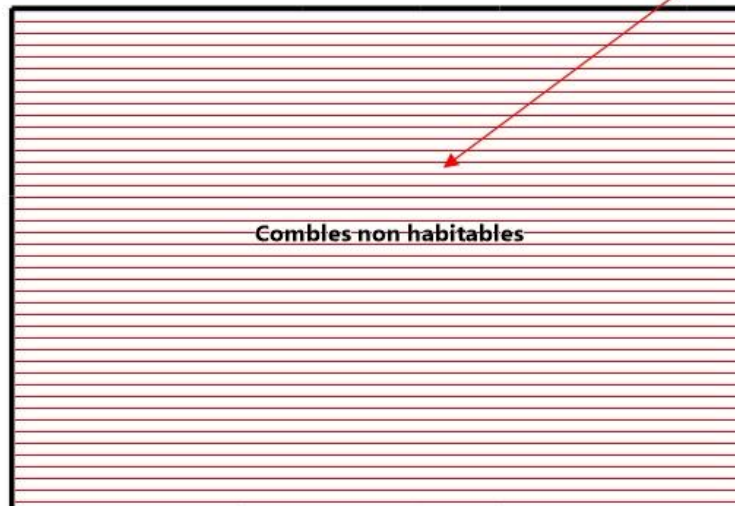
TOITURE

M010 - Ardoises (fibres-ciment)
Présence d'amiante
EP

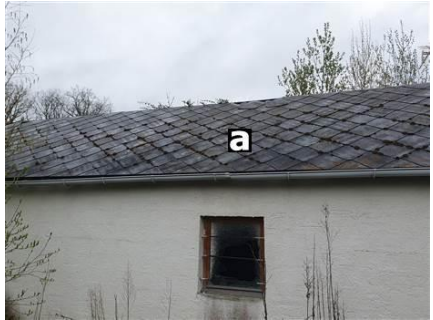
Localisation	Identifiant + Description	Conclusion (justification)	Etat de conservation** et préconisations*	Photo
Bâtiment 1 - Garage	<p>Identifiant: M001 Description: Ardoises (fibres-ciment) Composant de la construction: Toitures Partie à sonder: Ardoises (fibres-ciment) Liste selon annexe.13-9 du CSP: B Localisation sur croquis: M001 Sondage: Sonore, Visuel</p>	Présence d'amiante (Sur décision de l'opérateur)	<p>Matériau non dégradé</p> <p>Résultat EP**</p> <p>Préconisation : Il est recommandé de réaliser une évaluation périodique.</p> <p>Recommandation : Prévoir la dépose et l'évacuation des matériaux amiantés par un professionnel du désamiantage</p>

<p>Photo n° Ph001 Localisation : Bâtiment 1 - Garage Ouvrage : Toitures Partie d'ouvrage : Ardoises (fibres-ciment) Description : Ardoises (fibres-ciment) Localisation sur croquis : M001</p>

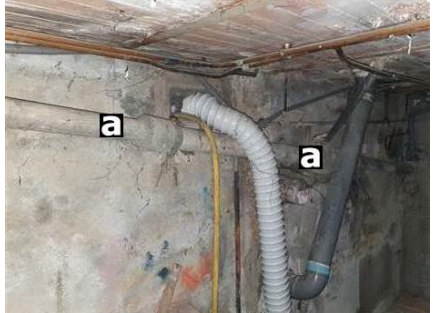
Sous-Sol - Local Chaudière	<p>Identifiant: M002 Description: Conduit en fibro-ciment Composant de la construction: Conduits de fluides (air, eau, autres fluides) Partie à sonder: Conduits Liste selon annexe.13-9 du CSP: B Localisation sur croquis: M002 Sondage: Sonore, Visuel</p>	Présence d'amiante (Sur décision de l'opérateur)	<p>Matériau dégradé (étendue ponctuelle)</p> <p>Résultat EP**</p> <p>Préconisation : Il est recommandé de réaliser une évaluation périodique.</p> <p>Recommandation : Prévoir la dépose et l'évacuation des matériaux amiantés par un professionnel du désamiantage</p>

<p>Photo n° Ph002 Localisation : Sous-Sol - Local Chaudière Ouvrage : Conduits de fluides (air, eau, autres fluides) Partie d'ouvrage : Conduits Description : Conduit en fibro-ciment Localisation sur croquis : M002</p>

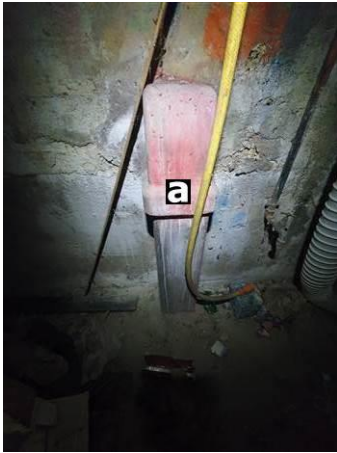
Photo n° Ph003
Localisation : Sous-Sol - Local Chaudière
Ouvrage : Conduits de fluides (air, eau, autres fluides)
Partie d'ouvrage : Conduits
Description : Conduit de ventilation en fibro-ciment
Localisation sur croquis : M003

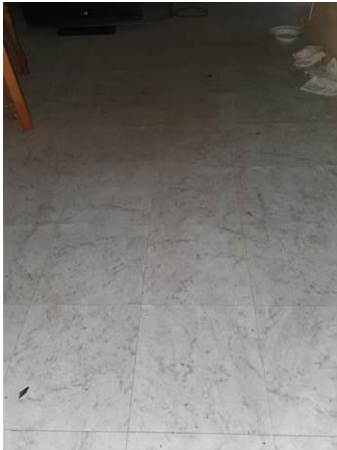
Photo n° Ph015
Localisation : Sous-Sol - Pièce 1
Ouvrage : Planchers
Partie d'ouvrage : Dalles de sol
Description : Dalles de sol

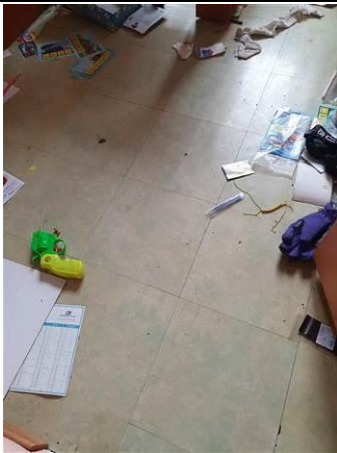
Photo n° Ph016
Localisation : RdC - Bureau
Ouvrage : Planchers
Partie d'ouvrage : Dalles de sol
Description : Dalles de sol

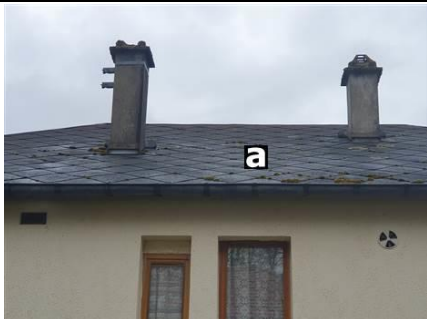
Combles - Combles non habitables	<p>Identifiant: M010 Description: Ardoises (fibres-ciment) Composant de la construction: Toitures Partie à sonder: Ardoises (fibres-ciment) Liste selon annexe.13-9 du CSP: B Localisation sur croquis: M010 Sondage: Sonore, Visuel</p>	Présence d'amiante (Sur décision de l'opérateur)	<p>Matériau non dégradé</p> <p>Résultat EP**</p> <p>Préconisation : Il est recommandé de réaliser une évaluation périodique.</p> <p>Recommandation : Prévoir la dépose et l'évacuation des matériaux amiantés par un professionnel du désamiantage</p>

Photo n° Ph017
Localisation : Combles - Combles non habitables
Ouvrage : Toitures
Partie d'ouvrage : Ardoises (fibres-ciment)
Description : Ardoises (fibres-ciment)
Localisation sur croquis : M010

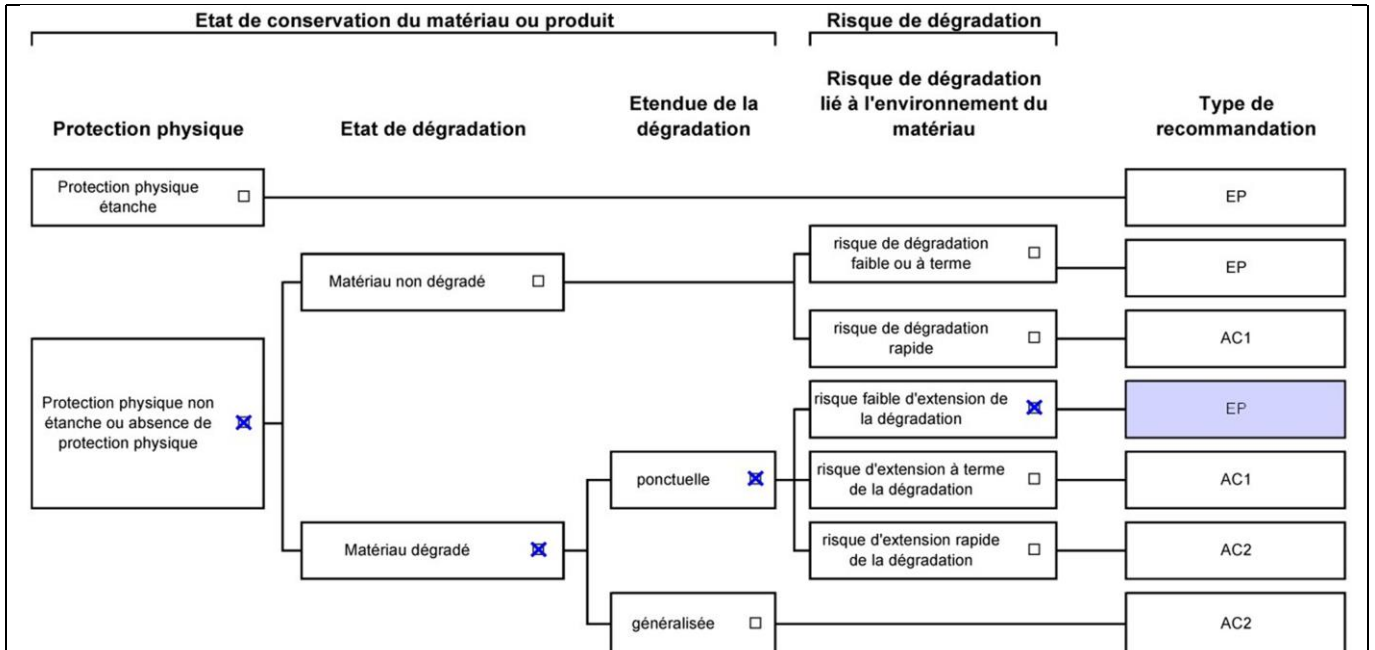
Dossier n° 24041936
Date de l'évaluation : 03/04/2024
Bâtiment / local ou zone homogène : Bâtiment 1 - Garage
Identifiant Matériau : M001
Matériau : Ardoises (fibres-ciment)
Résultat EP : Il est recommandé de réaliser une évaluation périodique.

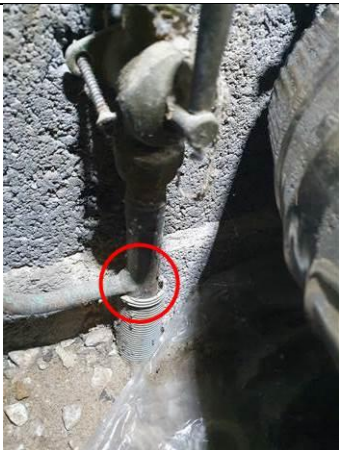
Points de contrôle ⁽³⁾ (selon la norme)	Anomalies observées (A1 ⁽⁴⁾ , A2 ⁽⁵⁾ , DGI ⁽⁶⁾ , 32c ⁽⁷⁾)	Libellé des anomalies et recommandations	Photos
C.2 - L'espace Tuyauteries fixes - Espace annulaire	A2	<p>5 : l'espace annulaire de la canalisation gaz à la pénétration dans le logement est obturé. Si oui, il est obturé. (Nota: ce libellé comporte une erreur et sera prochainement corrigé par l'AFNOR pour être remplacé par "l'espace annulaire de la canalisation gaz à la pénétration dans le logement n'est pas obturée.")</p> <p>Remarques : L'espace annulaire n'est pas obturé ; Faire intervenir un installateur gaz qualifié afin de l'obtenir correctement (Sous-Sol - Local Chaudière) Risque(s) constaté(s) : Accumulation de gaz dans l'habitation (le plus souvent en sous-sol ou en cave) provenant d'une fuite extérieure et pouvant entraîner une explosion.</p>

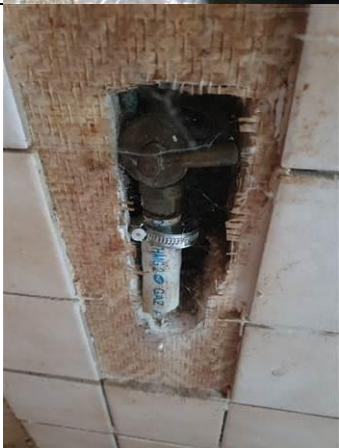
C.7 - 8b Organe de Coupure d'Appareil (OCA)	A2	<p>L'extrémité de l'organe de coupure d'appareil ou de la tuyauterie en attente n'est pas obturée. (Robinet en attente)</p> <p>Remarques : L'extrémité de la tuyauterie en attente n'est pas obturée ; Poser ou faire poser un bouchon par un installateur gaz qualifié sur l'extrémité de la tuyauterie (Sous-Sol - Local Chaudière) Risque(s) constaté(s) : Dégagement de gaz et donc un risque d'explosion</p>

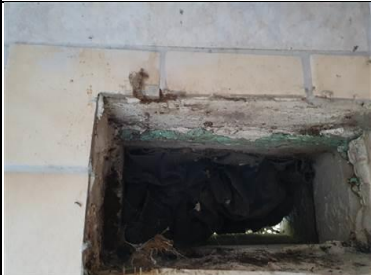
Points de contrôle ⁽³⁾ (selon la norme)	Anomalies observées (A1 ⁽⁴⁾ , A2 ⁽⁵⁾ , DGI ⁽⁶⁾ , 32c ⁽⁷⁾)	Libellé des anomalies et recommandations	Photos
C.14 - 19.7 Ventilation du local – Aménée d'air	A2	Le dispositif de l'amenée d'air du local équipé ou prévu pour un appareil d'utilisation est obturé. (Robinet en attente) Remarques : Présence d'une aménée d'air obturée ; Créer une grille d'amenée d'air direct (Sous-Sol - Local Chaudière) Risque(s) constaté(s) : Risque d'intoxication au monoxyde de carbone (CO) causée par une mauvaise combustion

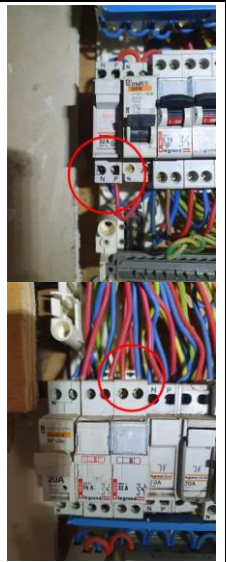
<p>Le courant assigné (calibre) de la protection contre les surcharges et courts-circuits d'au moins un circuit n'est pas adapté à la section des conducteurs correspondants.</p> <p>Remarques : Présence de protections contre les surintensités inadaptées à la section des conducteurs ; Faire intervenir un électricien qualifié afin d'installer des protections contre les surintensités adaptés aux sections des conducteurs (Sous-Sol - Local1)</p>

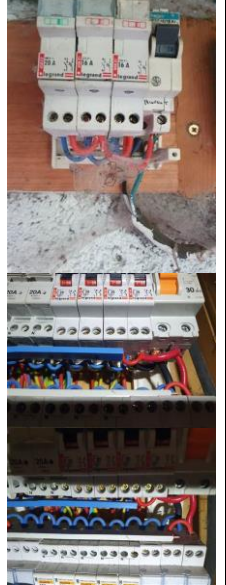
Domaines	Anomalies	Photo
	<p>A l'intérieur du tableau, la section d'au moins un conducteur alimentant les dispositifs de protection n'est pas adaptée au courant de réglage du disjoncteur de branchement.</p> <p>Remarques : La section des conducteurs de pontage n'est pas en adéquation avec le courant de réglage du disjoncteur de branchement (Sous-Sol - Local1) (Bâtiment 1 - Garage, Sous-Sol - Local1)</p>

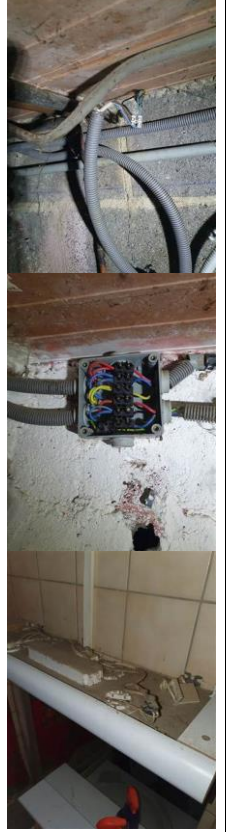
Domaines	Anomalies	Photo
	<p>L'installation électrique comporte au moins une connexion avec une partie active nue sous tension accessible. Remarques : Présence de connexion de matériel électrique présentant des parties actives nues sous tension ; Faire intervenir un électricien qualifié afin de remplacer les matériels présentant des parties actives nues sous tension (Sous-Sol - Local1, Sous-Sol - Local Chaudière, RdC - Salle d'eau)</p>

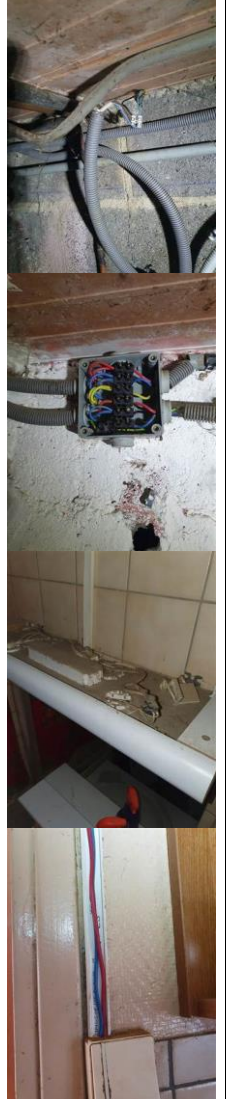
Domaines	Anomalies	Photo
<p>5. Matériels électriques présentant des risques de contacts directs avec des éléments sous tension - Protection mécanique des conducteurs</p>	<p>Au moins un conducteur isolé n'est pas placé sur toute sa longueur dans un conduit, une goulotte ou une plinthe ou une huisserie, en matière isolante ou métallique, jusqu'à sa pénétration dans le matériel électrique qu'il alimente. Remarques : Présence de conducteurs électriques non protégés mécaniquement ; Faire intervenir un électricien qualifié afin d'installer des protections mécanique sur les conducteurs non protégés (Sous-Sol - Local1, Sous-Sol - Local Chaudière, RdC - Cuisine, RdC - Salle d'eau)</p>
