État du bâtiment relatif à la présence de termites

Adresse : **47, rue Alexis de Villeneuve
97400 ST DENIS**

Nature du bâtiment : **Immeuble Complet**

N° de dossier : **23-03-08706 #T**

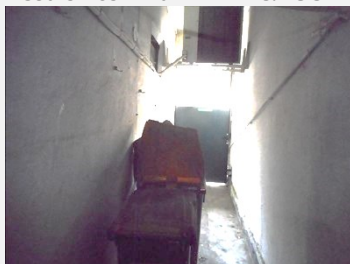
PARTIES DE BATIMENT VISITEES	Ouvrages, parties d'ouvrages et éléments examinés	Résultat du diagnostic d'infestation
Couloir commun THREE & FOUR

Face apparente du plafond Béton, Face apparente du plancher Béton, Faces apparentes des murs Crépi ciment peinture	Absence d'indice
R 1 Entrée de service	Bâti et porte Métal, Face apparente du plancher Béton enduit peinture, Faces apparentes des murs Crépi ciment peint, Faces apparentes des plinthes Faïences, Faux plafond Dalles acoustiques	Absence d'indice
R 2 Archives	Bâti et porte Bois, Face apparente du plancher Béton enduit peinture, Faces apparentes des cloisons Placoplatre, Faux plafond Dalles acoustiques, Poteaux Béton	Absence d'indice
Dégagement WC	Face apparente du plancher Linoléum collé, Faces apparentes des murs Crépi ciment peint, Faces apparentes des plinthes Bois, Huisserie bois sans porte, Trappe au sol conduits PVC	Absence d'indice

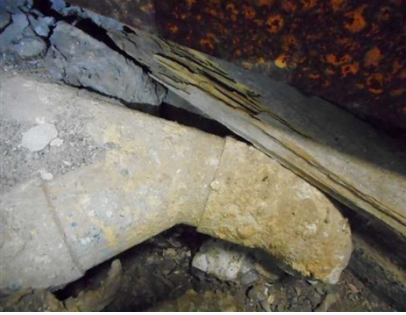
PARTIES DE BATIMENT VISITEES	Ouvrages, parties d'ouvrages et éléments examinés	Résultat du diagnostic d'infestation
	<p>Trappe au sol Planches bois dégradées</p>	<p>Indice d'infestation de termites souterrains : Planches dégradées, Galeries-tunnels</p>

Des agents de dégradation biologique du bois ayant été repérés sur le bien objet de ce constat, nous vous recommandons de prendre contact avec une entreprise qualifiée afin d'envisager le traitement des bois le plus adapté.

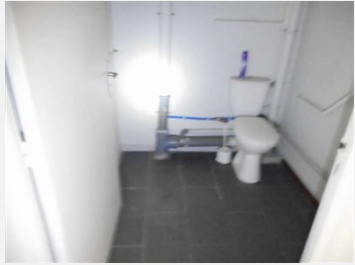
<p>WC</p>

<p>Bâti et porte Bois, Face apparente du plancher Carrelage, Faces apparentes des cloisons Placoplatre, Faces apparentes des murs Crépi ciment peint, Faux plafond Dalles acoustiques</p>	<p>Absence d'indice</p>
<p>Local informatique</p>

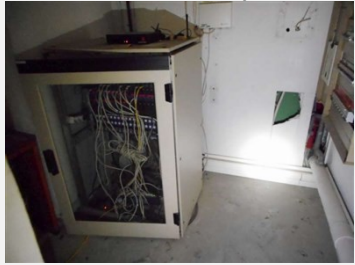
<p>Bâti et porte Bois, Face apparente du plafond Béton, Face apparente du plancher Béton Peint, Faces apparentes des murs Crépi ciment peint</p>	<p>Absence d'indice</p>
<p>R 3 Patrimoine</p>	<p>Bâti et porte Bois, Face apparente du plancher Carrelage, Faces apparentes des cloisons Placoplatre, Faces apparentes des murs Crépi ciment peint, Faces apparentes des plinthes Faïences, Faux plafond Dalles acoustiques, Fenêtres Métal</p>	<p>Absence d'indice</p>

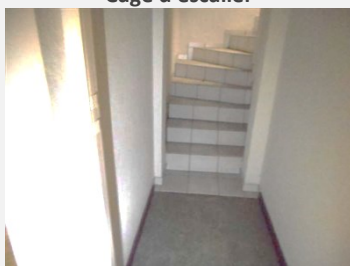
Cage d'escalier

Face apparente du plafond Béton, Face apparente du plancher Carrelage, Faces apparentes des murs Enduit peinture, Faces apparentes des plinthes Faïences	Absence d'indice

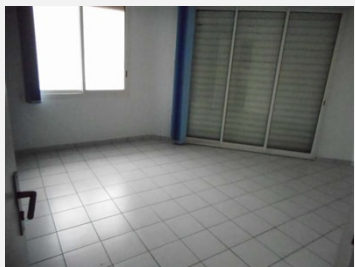
Bâti et porte Bois, Face apparente du plancher Carrelage, Faces apparentes des murs Enduit peinture, Faces apparentes des plinthes Faïences, Faux plafond Dalles acoustiques, Fenêtres Métal	Absence d'indice
E 5

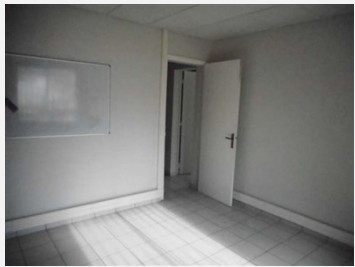
Face apparente du plancher Carrelage, Faces apparentes des murs Enduit peinture et Placoplatre, Faces apparentes des plinthes Faïences, Faux plafond Dalles acoustiques, Fenêtres Métal Bâti et porte Bois	Absence d'indice Indice d'infestation de termites de bois sec : Porte : Vermoulure, dégradations

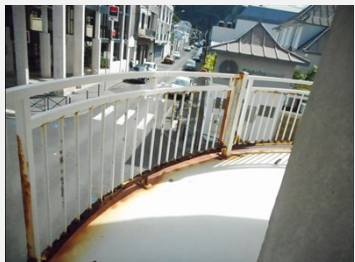
Face apparente du plafond Béton, Face apparente du plancher Béton	Absence d'indice

- Présence d'indices d'infestation d'agents de dégradation biologique du bois autres que les termites
- Présence d'indices d'infestation de termites aux abords immédiats**
Abords immédiats: présence de termites souterrains et de termites de bois sec (immeuble mitoyen),
- Signes de traitement antérieur
- Autres constatations**
Autres constatations : salle d'eau et wc extérieurs : traces d'infiltrations plafonds Placoplatre dégradés
Balcon : Garde-corps métallique oxydé et très dégradé: risque de chute
