## Assainissement Collectif

MISSION N° : 451200636

Adresse : 9 rue de l'Eglise  
Ville : 45390 AULNAY-LA-RIVIERE

n° de rapport : 451200636  
ASSAINISSEMENT COLLECTIF : 1 sur 4

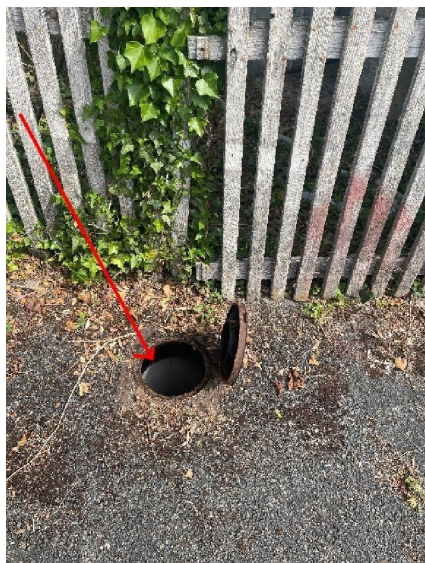
| | Accessibles | Constatations |
|---|---|---|
| Présence d'un regard E.U. en limite de propriété - côté public ou côté privé ? | OUI | Présence d'un regard eaux usées sur la voie publique. |

Regard eaux usées sur la voie publique.

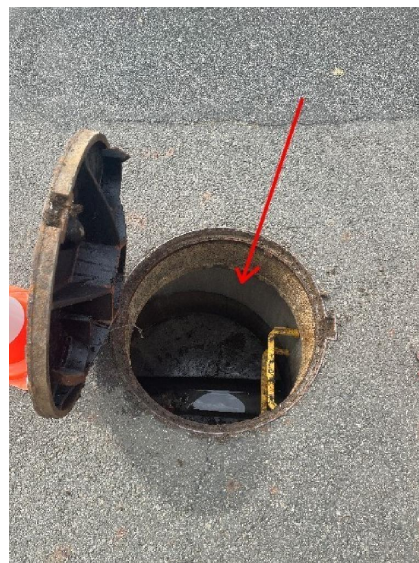
Tampon collecteur sur la chaussée.

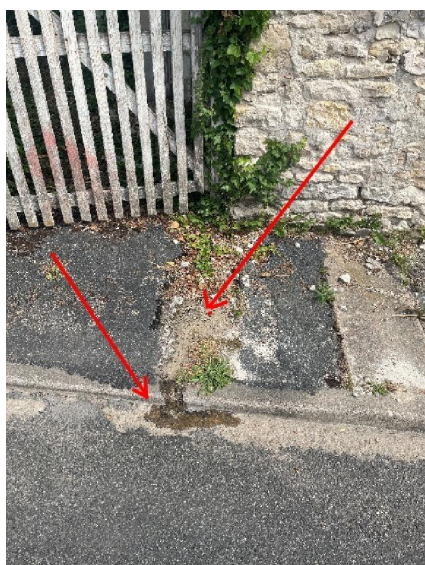
L'évier de la cuisine évacue directement sur le trottoir dans la rue  
Les toilettes ont une évacuation inconnue.

| Équipement | Nb | Pièce | Étage | Évacuation | Observation |
|---|---|---|---|---|---|
| Evier | 1 | Cuisine | RDC | Eaux Usées | L'évier évacue directement dans la rue. |

Ecoulement de l'eau de l'évier cuisine sur le trottoir.

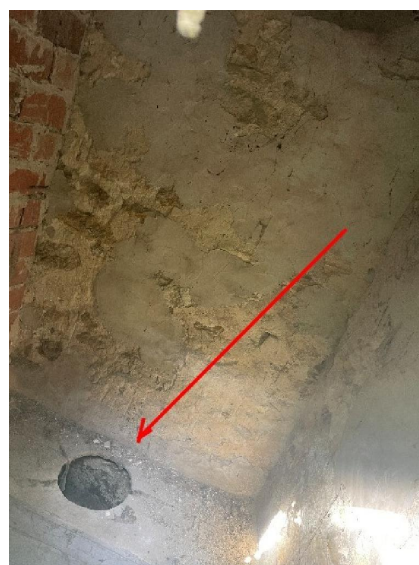
| Équipement | Nb | Pièce | Étage | Évacuation | Observation |
|---|---|---|---|---|---|
| Wc | 1 | Extérieurs | RDC | Eaux Vannes | Les toilettes ont une évacuation inconnue |

Toilettes extérieurs pas
