N° de dossier: 28096.25.C001

DIAGNOSTIC DE L'ASSAINISSEMENT
DELIVRE DANS LE CADRE D'UNE VENTE IMMOBILIERE
Visite 1 appartement

893 Rue des Moulins
28260 LA CHAUSSEE-D-IVRY

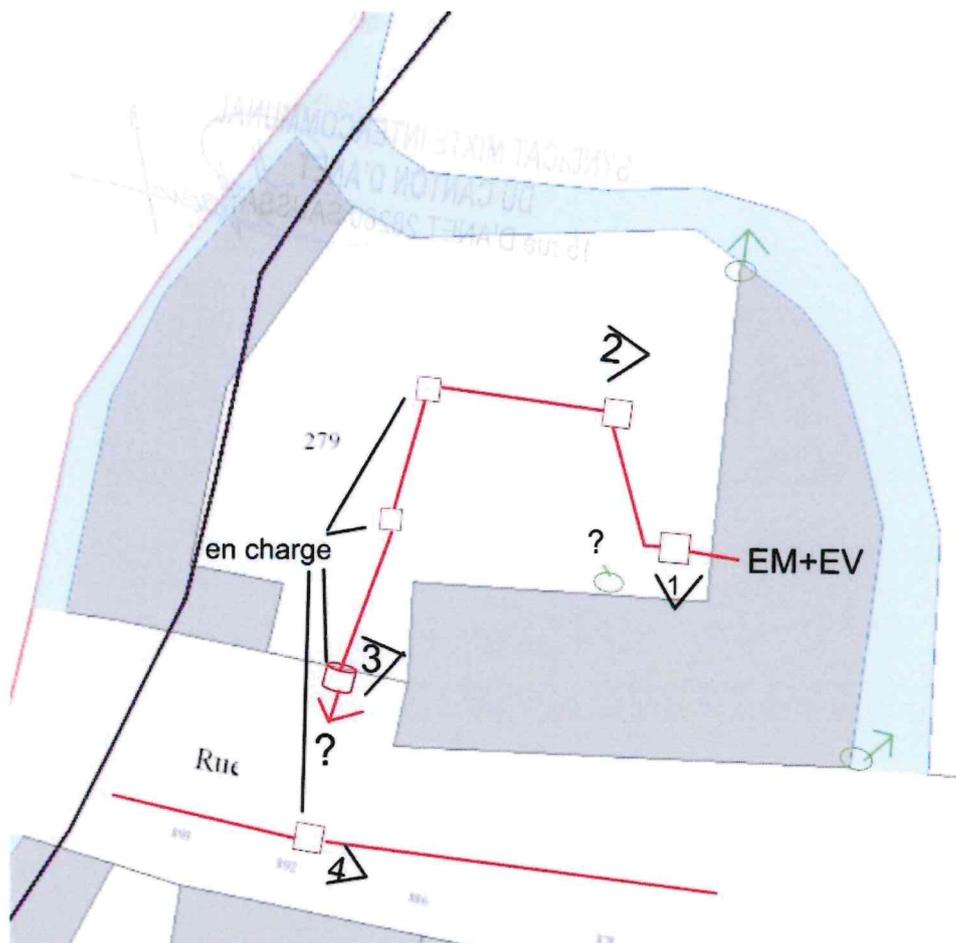
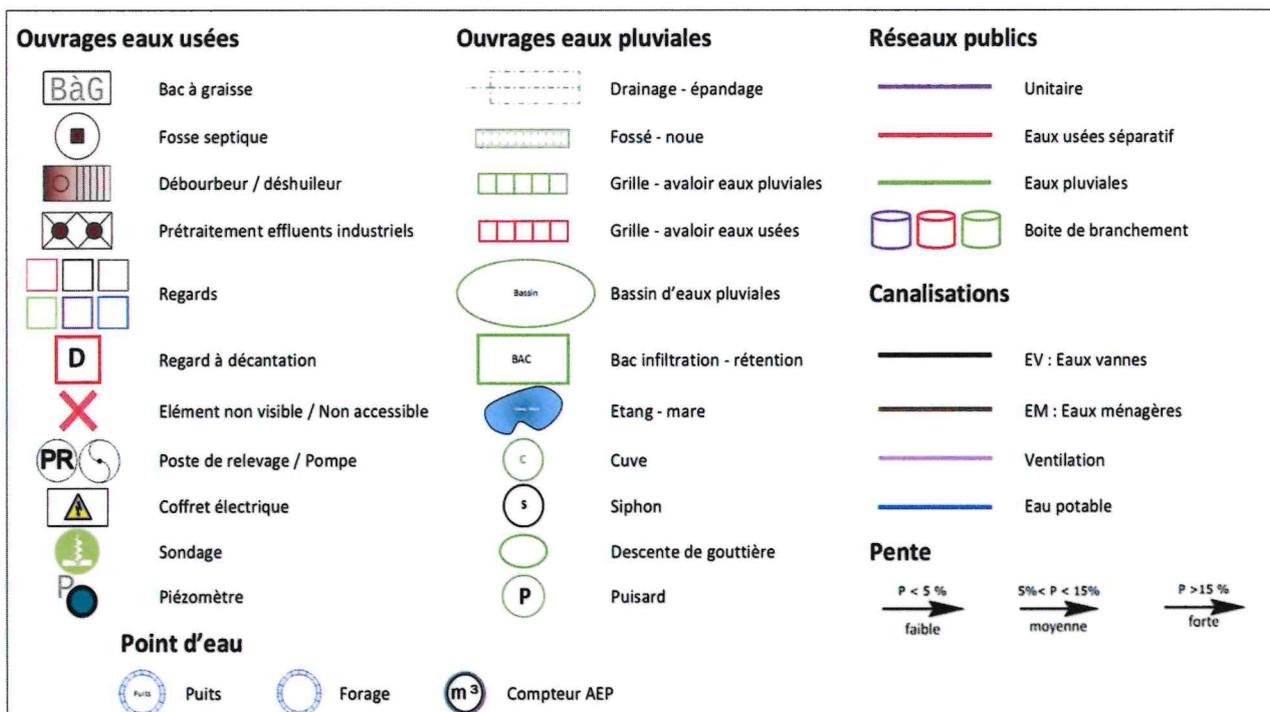
Schéma de l'installation

Réalisé à partir des éléments relevés et déclarés pas la personne présente lors du contrôle. Implantation indicative des différents points d'eau et dispositifs visibles. Schéma non à l'échelle. Ne peut pas être utilisé comme plan d'implantation.

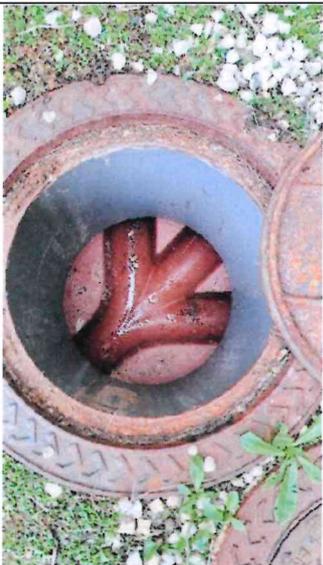
<p><u>Photo 1</u> : Regard collecte.</p>	<p><u>Photo 2</u> : Regards collecte intermédiaires.</p>	<p><u>Photo 3</u> : Boîte de branchement EU en charge.</p>

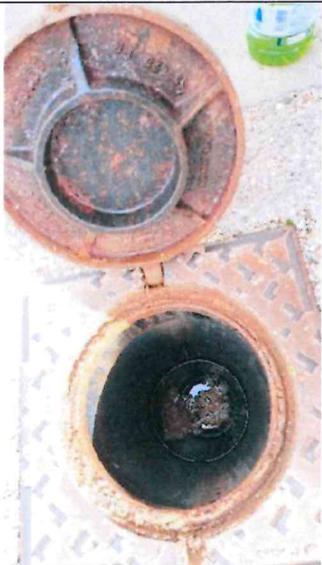
Le réseau étant en charge lors du contrôle, les eaux usées remontaient dans la boîte de branchement et dans les 2 premiers regards de visite dans la cour commune.
