BMD CAPITAL
Dossier N° 22-10-08603
A16 #T

État du bâtiment relatif à la présence de termites

Adresse : **Appt n°16 - Résidence ESPERANZA
6, impasse des Ambrevattes
97490 STE CLOTILDE**

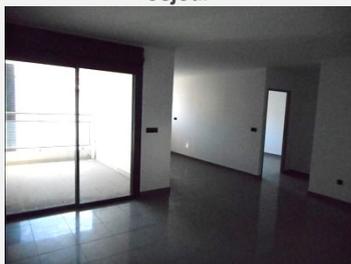
PARTIES DE BATIMENT VISITEES	Ouvrages, parties d'ouvrages et éléments examinés	Résultat du diagnostic d'infestation
<p>Séjour</p>

Face apparente du plafond Béton, Face apparente du plancher Carrelage, Faces apparentes des cloisons Placoplatre, Faces apparentes des murs Béton, Faces apparentes des plinthes Faïences, Fenêtre Jalousie métal, Porte fenêtre Métal, entrée Bâti et porte Métal	Absence d'indice
<p>Cuisine</p>

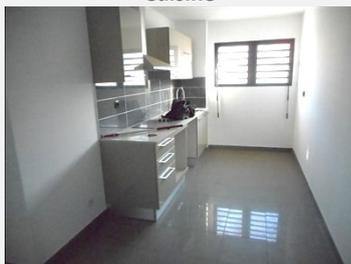
Face apparente du plafond Béton, Face apparente du plancher Carrelage, Face apparente gaine technique Placoplatre, Faces apparentes des cloisons Placoplatre, Faces apparentes des murs Béton, Faces apparentes des plinthes Faïences, Fenêtre Jalousie métal, Sous face évier Meuble	Absence d'indice
<p>Dégagement 1</p>	Face apparente du plafond Béton, Face apparente du plancher Carrelage, Faces apparentes des cloisons Placoplatre, Faces apparentes des plinthes Faïences	Absence d'indice

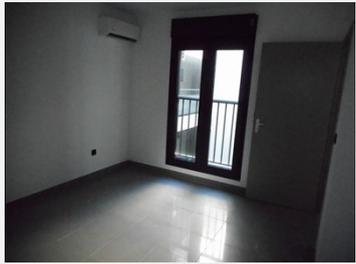
PARTIES DE BATIMENT VISITEES	Ouvrages, parties d'ouvrages et éléments examinés	Résultat du diagnostic d'infestation
<p>Chambre 1</p>

<p>Face apparente du plafond Béton, Face apparente du plancher Carrelage, Faces apparentes des cloisons Placoplatre, Faces apparentes des murs Béton, Faces apparentes des plinthes Faïences, Fenêtre Métal, Huisserie Métal, Porte Bois</p>	<p>Absence d'indice</p>
<p>Chambre 2</p>

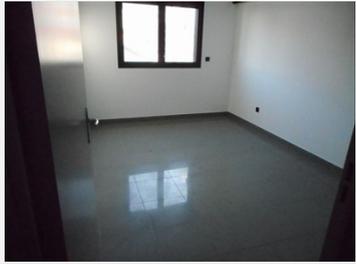
<p>Face apparente du plafond Béton, Face apparente du plancher Carrelage, Faces apparentes des cloisons Placoplatre, Faces apparentes des murs Béton, Faces apparentes des plinthes Faïences, Fenêtre Métal, Huisserie Métal, Porte Bois</p>	<p>Absence d'indice</p>
<p>Salle d'eau wc</p>

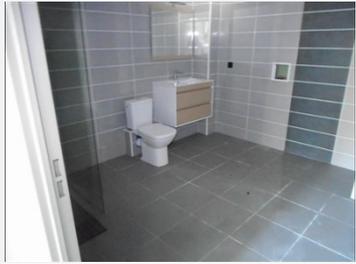
<p>Face apparente du plafond Béton, Face apparente du plancher Carrelage, Faces apparentes des murs Faïences, Huisserie Métal, Porte Bois, Sous face lavabo</p>	<p>Absence d'indice</p>
<p>Varangue</p>

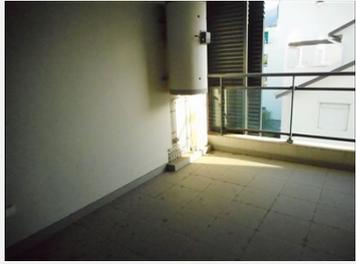
<p>Face apparente du plafond Béton, Face apparente du plancher Carrelage, Faces apparentes des murs Béton, Faces apparentes des plinthes Faïences</p>	<p>Absence d'indice</p>

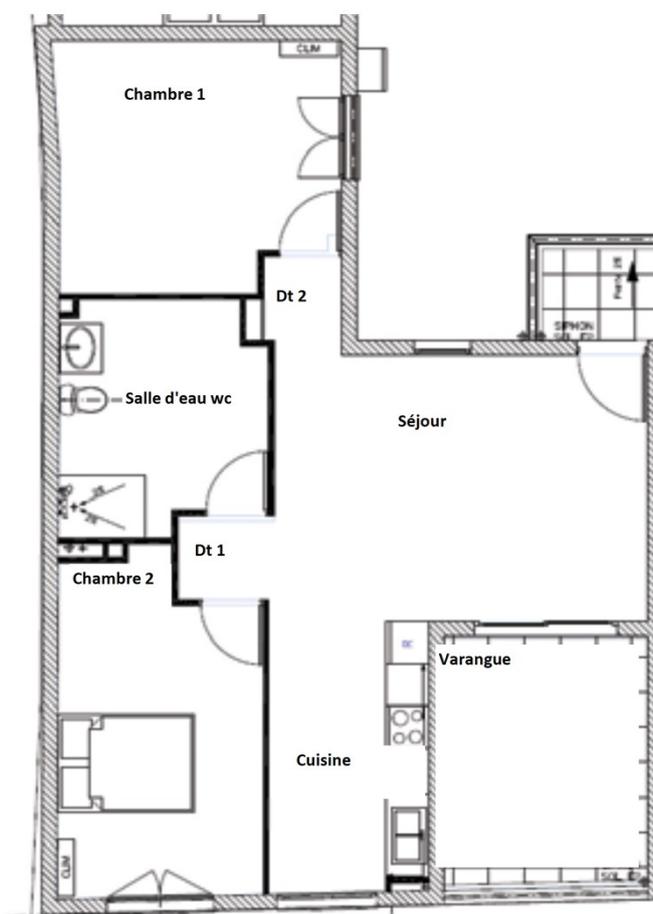
Document sans échelle remis à titre indicatif
