Dossier Technique Immobilier

Numéro de dossier : 0314/YFA
Date du repérage : 11/02/2021

Rapport de mission de repérage des matériaux et produits contenant de l'amiante pour l'établissement du constat établi à l'occasion de la vente d'un immeuble bâti (listes A et B de l'annexe 13-9 du Code de la Santé publique)

Etat de l'Installation Intérieure d'Electricité

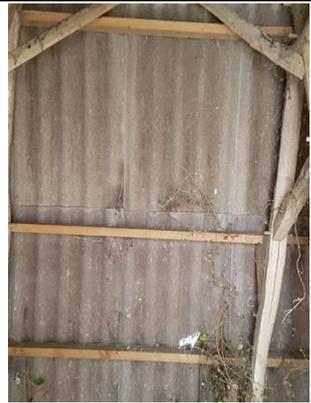
Localisation	Identifiant + Description	Conclusion (justification)	Etat de conservation** et préconisations*	Photo
1er étage - Salle d'eau/Wc	Identifiant: 012 Description: Dalles de sol <u>Liste selon annexe.13-9 du CSP: B</u>	Présence d'amiante (Après analyse en laboratoire)	Matériau dégradé (étendue généralisée) Résultat AC2** Préconisation : Il est recommandé de réaliser une action corrective de second niveau.	
Extérieur - Atelier	Identifiant: 030 Description: Plaques (fibres-ciment) <u>Liste selon annexe.13-9 du CSP: B</u>	Présence d'amiante (sur jugement de l'opérateur)	Matériau non dégradé Résultat EP** Préconisation : Il est recommandé de réaliser une évaluation périodique.

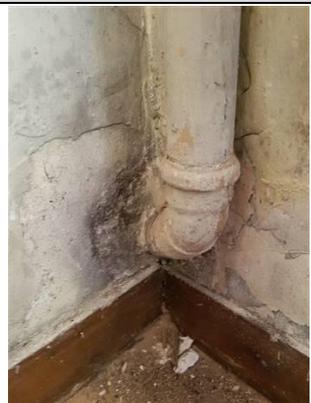
Localisation	Identifiant + Description	Justification	Etat de conservation et préconisations	Photo
Rez de jardin - Dégagement	Identifiant: 005 Description: Conduits <u>Liste selon annexe.13-9 du CSP: B</u>	Non prélevé pour ne pas altérer sa fonction	Résultat EP** Préconisation : Il est recommandé de réaliser une évaluation périodique.

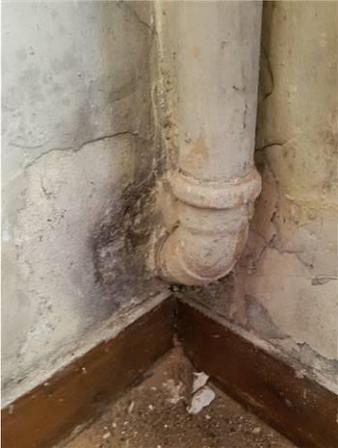
<p>Photo n° PhA001 Localisation : Rez de jardin - Dégagement Ouvrage : Conduits de fluides (air, eau, autres fluides) Partie d'ouvrage : Conduits Description : Conduits Localisation sur croquis : AD003</p>

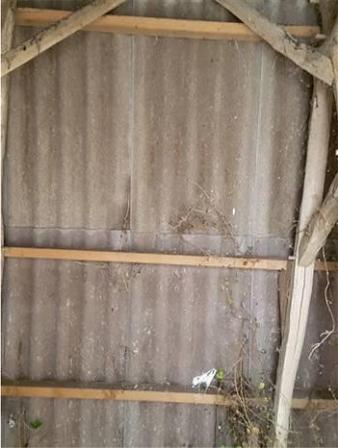
<p>Photo n° PhA002 Localisation : Extérieur - Atelier Ouvrage : Toitures Partie d'ouvrage : Plaques (fibres-ciment) Description : Plaques (fibres-ciment) Localisation sur croquis : AD002</p>

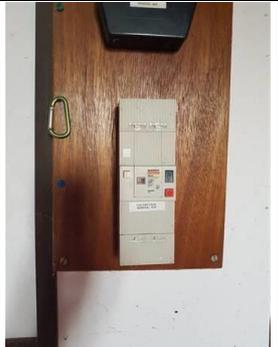
N° Article (1)	Libellé des anomalies	N° Article (2)	Libellé des mesures compensatoires (3) correctement mises en œuvre	Photos
B1.3 b	<p>Le dispositif assurant la coupure d'urgence n'est pas situé à l'intérieur du logement ou dans un emplacement accessible directement depuis le logement. Remarques : L'AGCP (Appareil Général de Commande et de Protection) n'est pas placé à l'intérieur de la partie privative du logement ; Faire intervenir un électricien qualifié afin d'installer un AGCP à l'intérieur de la partie privative du logement (Dépendance - Séjour/Cuisine)</p>

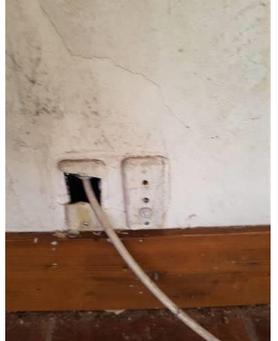
B3.3.4 a	<p>La connexion à la liaison équipotentielle principale d'au moins une canalisation métallique de gaz, d'eau, de chauffage central de conditionnement d'air, ou d'un élément conducteur de la structure porteuse du bâtiment n'est pas assurée (résistance de continuité > 2 ohms).</p>			
B3.3.6 a1	<p>Au moins un socle de prise de courant ne comporte pas de broche de terre.</p>

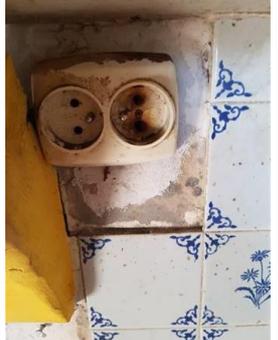
B3.3.6 a2	<p>Au moins un socle de prise de courant comporte une broche de terre non reliée à la terre.</p>

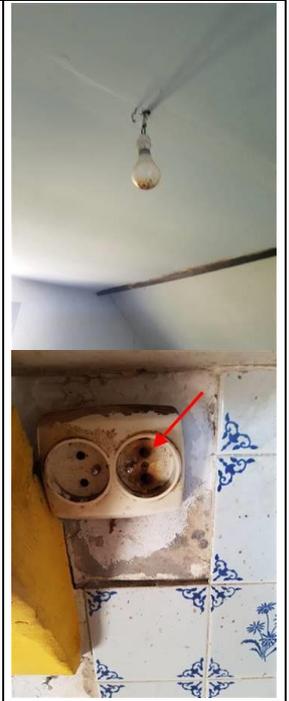
N° Article (1)	Libellé des anomalies	N° Article (2)	Libellé des mesures compensatoires (3) correctement mises en œuvre	Photos
B3.3.10 a	Au moins un socle de prise de courant placé à l'extérieur n'est pas protégé par un dispositif différentiel à haute sensibilité = 30 mA.			
B4.3 h	Des conducteurs ou des appareillages présentent des traces d'échauffement.

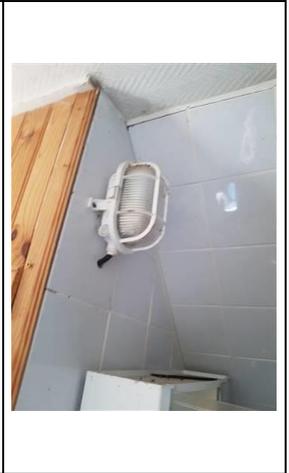
B6.3.1 a	Local contenant une baignoire ou une douche : l'installation électrique ne répond pas aux prescriptions particulières appliquées à ce local (adéquation entre l'emplacement où est installé le matériel électrique et les caractéristiques de ce dernier – respect des règles de protection contre les chocs électriques liées aux zones). Remarques : Présence de matériel électrique inadapté placé en zone 2 d'un local contenant une douche ou une baignoire ; Faire intervenir un électricien qualifié afin de supprimer le matériel électrique inadapté ou le remplacer par du matériel adapté (Dépendance - Salle d'eau)

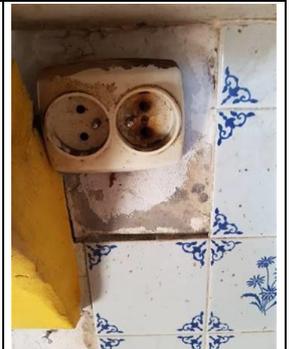
B7.3 a	L'Enveloppe d'au moins un matériel est manquante ou détériorée.

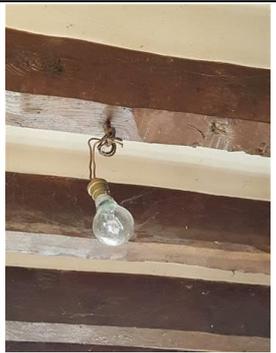
N° Article (1)	Libellé des anomalies	N° Article (2)	Libellé des mesures compensatoires (3) correctement mises en œuvre	Photos
B8.3 e	Au moins un conducteur isolé n'est pas placé sur toute sa longueur dans un conduit, une goulotte ou une plinthe ou une huisserie, en matière isolante ou métallique, jusqu'à sa pénétration dans le matériel électrique qu'il alimente.

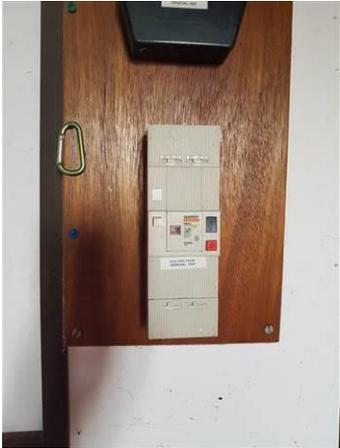
<p>Photo PhEle001 Libellé de l'anomalie : B1.3 b Le dispositif assurant la coupure d'urgence n'est pas situé à l'intérieur du logement ou dans un emplacement accessible directement depuis le logement. Remarques : L'AGCP (Appareil Général de Commande et de Protection) n'est pas placé à l'intérieur de la partie privative du logement ; Faire intervenir un électricien qualifié afin d'installer un AGCP à l'intérieur de la partie privative du logement (Dépendance - Séjour/Cuisine)</p>

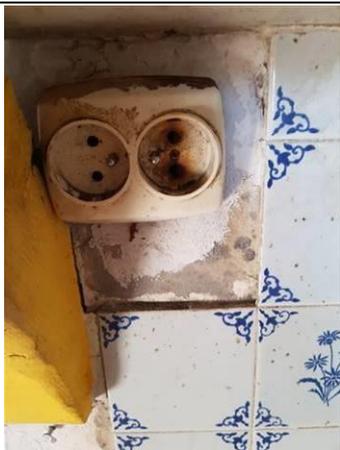
Photo PhEle002
Libellé de l'anomalie : B7.3 a L'Enveloppe d'au moins un matériel est manquante ou détériorée.

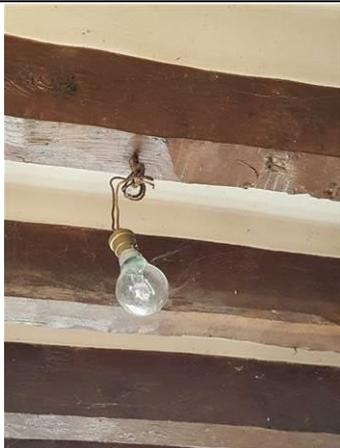
Photo PhEle003
Libellé de l'anomalie : B8.3 e Au moins un conducteur isolé n'est pas placé sur toute sa longueur dans un conduit, une goulotte ou une plinthe ou une huisserie, en matière isolante ou métallique, jusqu'à sa pénétration dans le matériel électrique qu'il alimente.

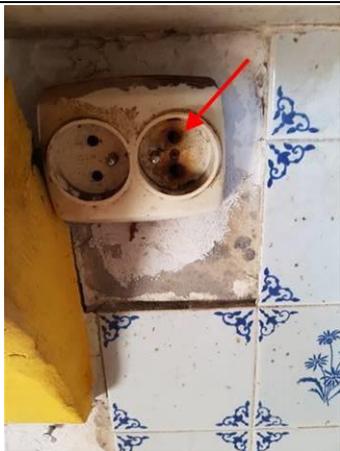
Photo PhEle004
Libellé de l'anomalie : B4.3 h Des conducteurs ou des appareillages présentent des traces d'échauffement.

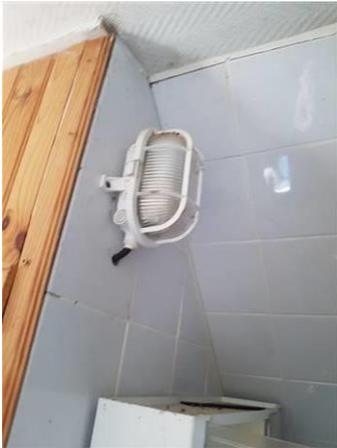
Photo PhEle005
 Libellé de l'anomalie : B6.3.1 a Local contenant une baignoire ou une douche : l'installation électrique ne répond pas aux prescriptions particulières appliquées à ce local (adéquation entre l'emplacement où est installé le matériel électrique et les caractéristiques de ce dernier - respect des règles de protection contre les chocs électriques liées aux zones).
 Remarques : Présence de matériel électrique inadapté placé en zone 2 d'un local contenant une douche ou une baignoire ; Faire intervenir un électricien qualifié afin de supprimer le matériel électrique inadapté ou le remplacer par du matériel adapté (Dépendance - Salle d'eau)

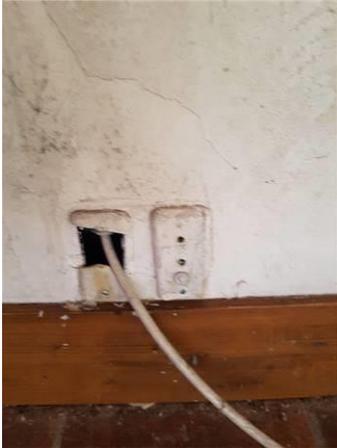
Photo PhEle006
 Libellé de l'anomalie : B3.3.6 a1 Au moins un socle de prise de courant ne comporte pas de broche de terre.

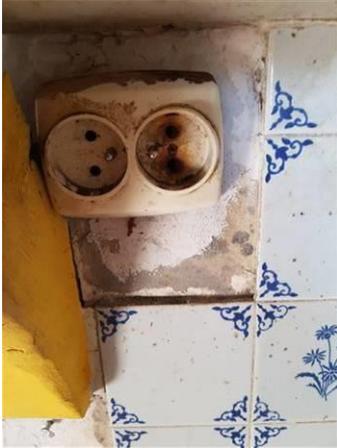
Photo PhEle007
 Libellé de l'anomalie : B3.3.6 a2 Au moins un socle de prise de courant comporte une broche de terre non reliée à la terre.

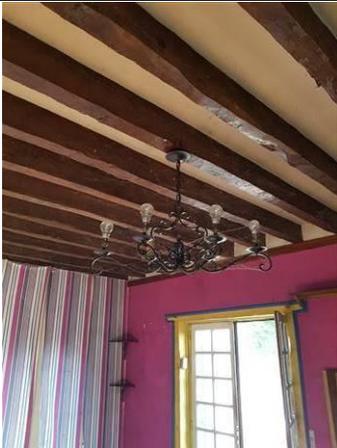
Photo PhEle008
 Libellé de l'anomalie : B3.3.6 a3 Au moins un circuit (n'alimentant pas des socles de prises de courant) n'est pas relié à la terre.

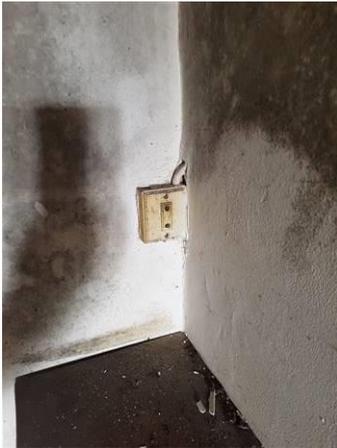
Photo PhEle009
Libellé de l'information complémentaire : B11 b2 Au moins un socle de prise de courant n'est pas de type à obturateur

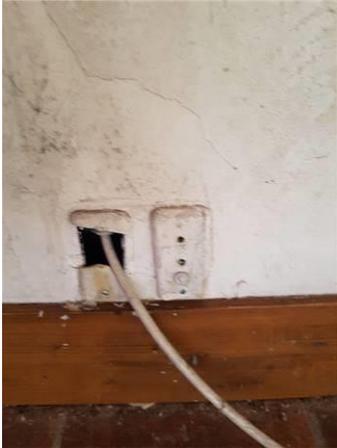
Photo PhEle010
Libellé de l'information complémentaire : B11 c2 Au moins un socle de prise de courant ne possède pas un puits de 15 mm.
