Résumé de l'expertise n° 180976

Adresse : **8, rue de Whir Au Val**

Commune : **68140 GUNSBACH**

Dossier de Diagnostic Technique

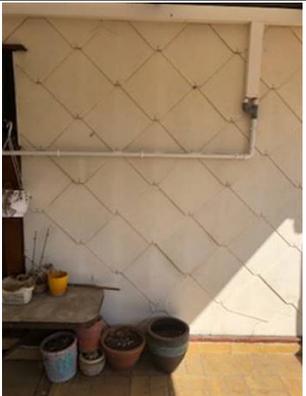
Localisation	Identifiant + Description	Conclusion (justification)	Etat de conservation** et préconisations*	Photo
Terrasse, façades et pignons maison	Identifiant: M001 Description: Plaques (fibres-ciment) Liste selon annexe.13-9 du CSP : B	Présence d'amiante (sur connaissance de l'opérateur)	Matériau non dégradé Résultat EP** Préconisation : Il est recommandé de réaliser une évaluation périodique.

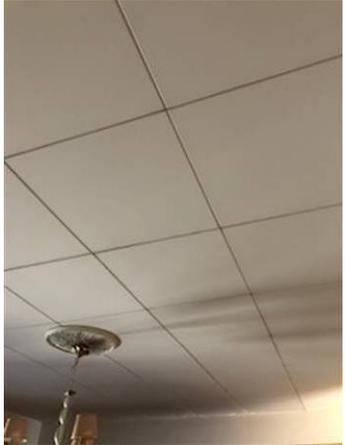
Localisation	Identifiant + Description	Photo
Pièce 3	<u>Identifiant:</u> M002-M002-P001 <u>Description:</u> Plafond - Plâtre et Faux-Plafond

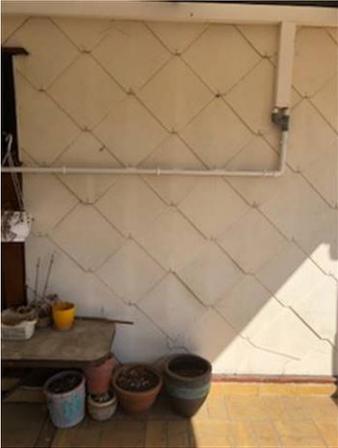
<p>Photo n° PhA001 Localisation : Terrasse, façades et pignons maison Ouvrage : Bardages et façades légères Partie d'ouvrage : Plaques (fibres-ciment) Description : Plaques (fibres-ciment)</p>

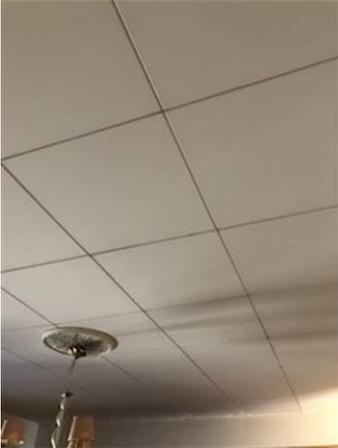
<p>Photo n° PhA002 Localisation : Pièce 3 Ouvrage : Substrats et revêtements Partie d'ouvrage : Parties accessibles Description : Plafond - Plâtre et Faux-Plafond</p>

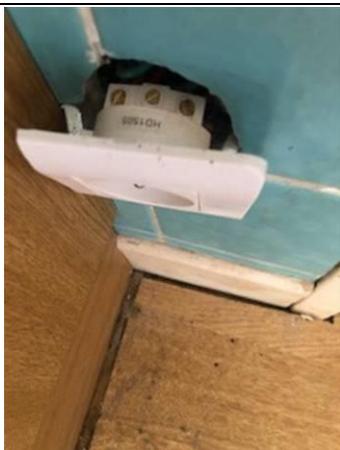
Photo PhEle001

Libellé de l'anomalie : B7.3 a L'Enveloppe d'au moins un matériel est manquante ou détériorée.

Remarques : Présence de matériel électrique en place dont l'enveloppe présente des détériorations ; Faire intervenir un électricien qualifié afin de remplacer les matériels présentant des détériorations

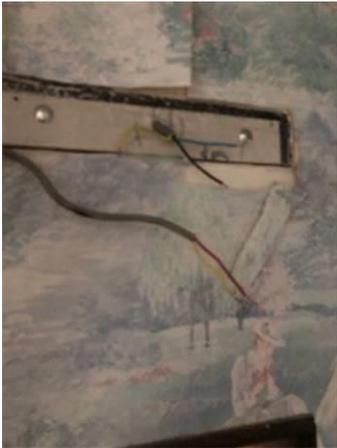
Photo PhEle002
 Libellé de l'anomalie : B7.3 b L'isolant d'au moins un conducteur est dégradé.
 Remarques : Présence de conducteurs dont l'isolant présente des détériorations ; Faire intervenir un électricien qualifié afin de remplacer les conducteurs dont l'isolant présente des détériorations

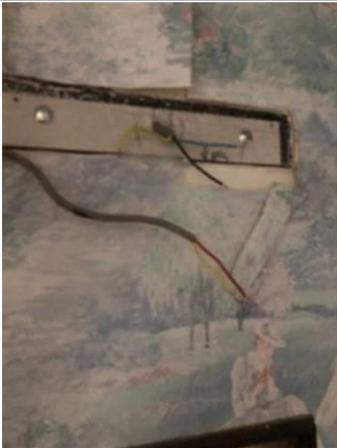
Photo PhEle003
 Libellé de l'anomalie : B8.3 e Au moins un conducteur isolé n'est pas placé sur toute sa longueur dans un conduit, une goulotte ou une plinthe ou une huisserie, en matière isolante ou métallique, jusqu'à sa pénétration dans le matériel électrique qu'il alimente.
 Remarques : Présence de conducteurs électriques non protégés mécaniquement ; Faire intervenir un électricien qualifié afin d'installer des protections mécanique sur les conducteurs non protégés

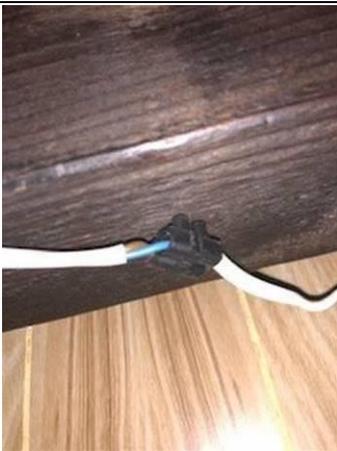
Photo PhEle004
 Libellé de l'anomalie : B7.3 d L'installation électrique comporte au moins une connexion avec une partie active nue sous tension accessible.
 Remarques : Présence de connexion de matériel électrique présentant des parties actives nues sous tension ; Faire intervenir un électricien qualifié afin de remplacer les matériels présentant des parties actives nues sous tension

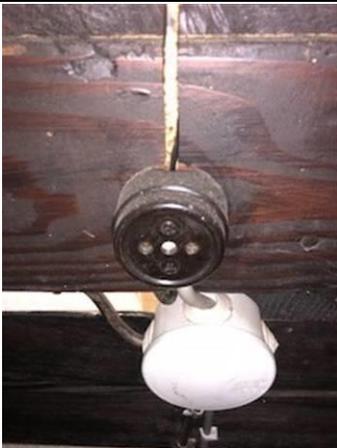
Photo PhEle005
 Libellé de l'anomalie : B8.3 a L'installation comporte au moins un matériel électrique vétuste.
 Remarques : Présence de matériel électrique vétuste (douilles, interrupteurs, socles de prise...) ; Faire intervenir un électricien qualifié afin de remplacer les matériels électriques vétustes

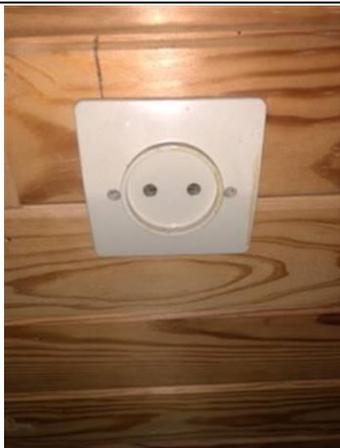
Photo PhEle006

Libellé de l'anomalie : B3.3.6 a1 Au moins un socle de prise de courant ne comporte pas de broche de terre.
