Objet : Envoi des résultats des diagnostics immobiliers

Dossier Technique Immobilier

Numéro de dossier : 24/JAGODA-KURLAPSKI/14105
Date du repérage : 22/11/2024

Adresse : **35 Impasse des coquelicots**

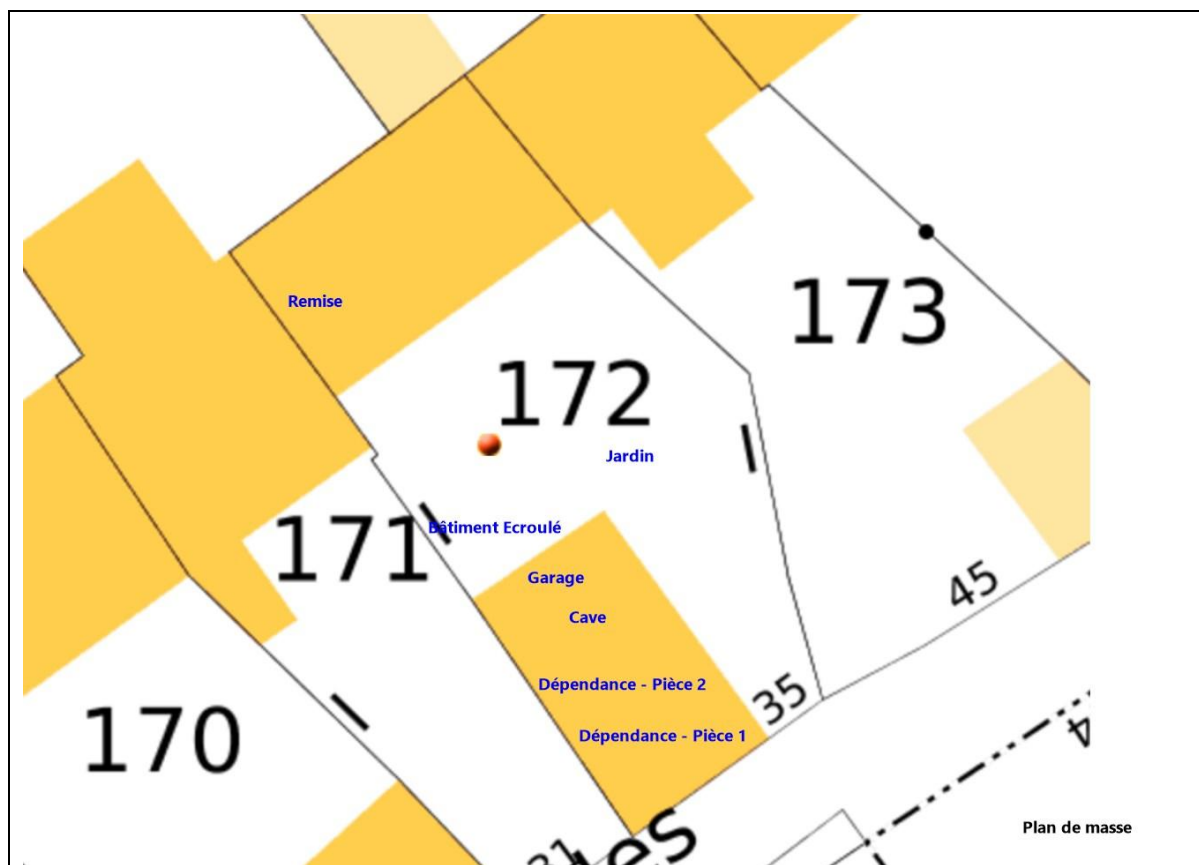
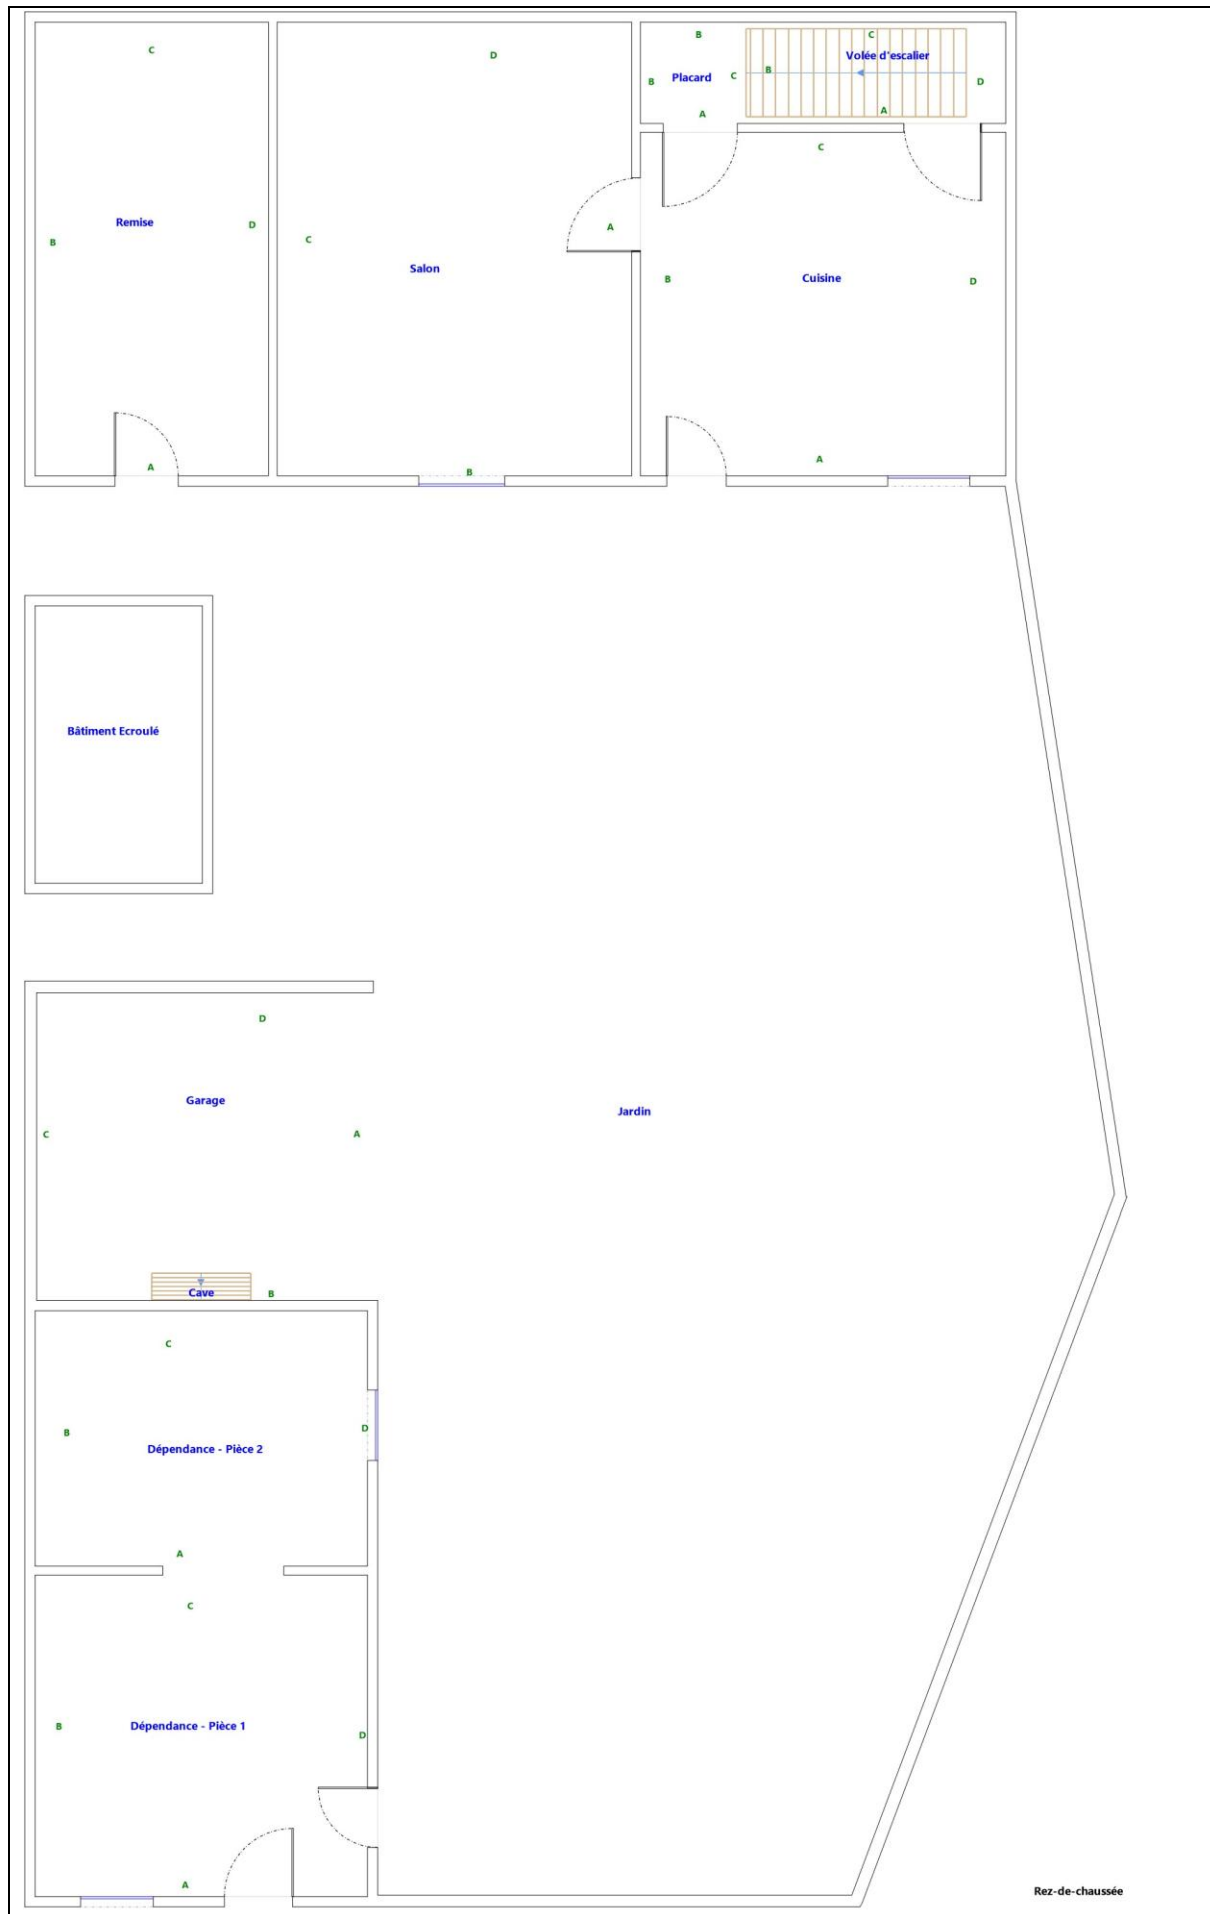
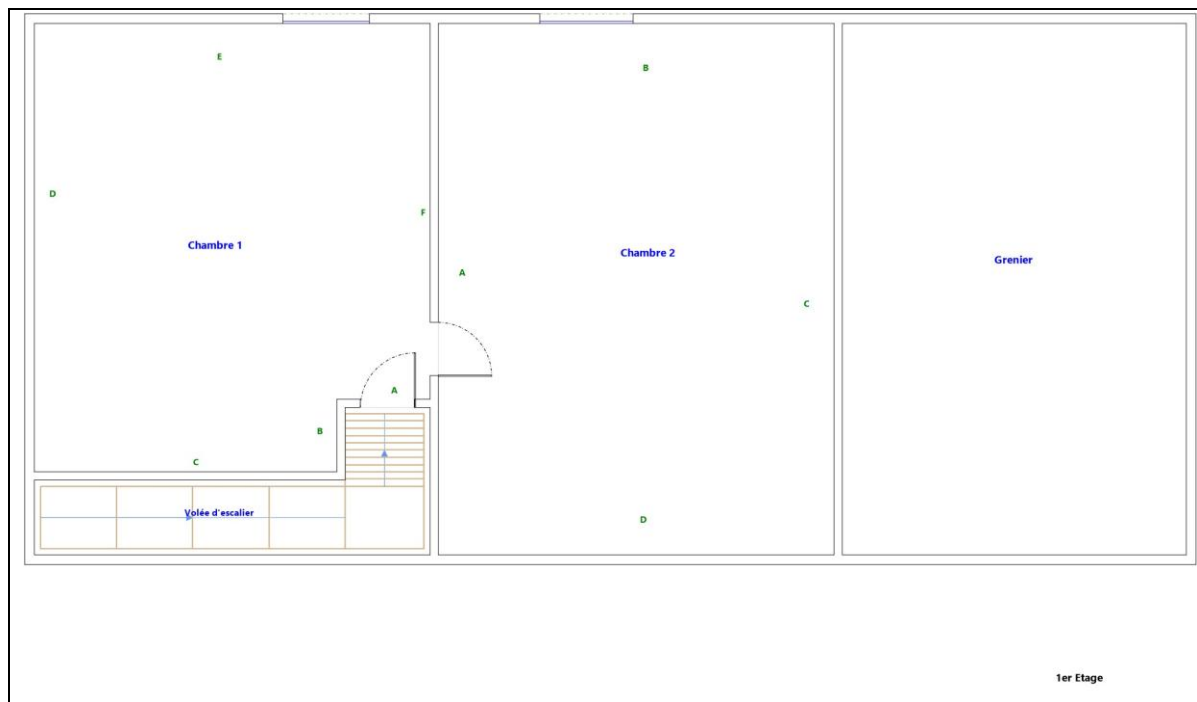
Localisation des mesures sur croquis de repérage

N°	Zone	Unité de diagnostic	Substrat	Revêtement apparent	Localisation mesure	Mesure (mg/cm²)	Etat de conservation	Classement UD	Observation	!
-		Sol	Carrelage		Non mesurée	-		NM	Absence de revêtement	
2	A	Mur	Plâtre	Peinture	partie basse (< 1m)	12,4	Dégradé (Cloquage)	3		##
3	B	Mur	Plâtre	Peinture	partie basse (< 1m)	15,6	Dégradé (Cloquage)	3		##
4	C	Mur	Plâtre	Peinture	partie basse (< 1m)	11,6	Dégradé (Cloquage)	3		##
5	D	Mur	Plâtre	Peinture	partie basse (< 1m)	17,5	Dégradé (Cloquage)	3		##
6		Plafond	Plâtre	Peinture	mesure 1	11,5	Dégradé (Ecaillage)	3		##
7	A	Fenêtre intérieure	Bois	Peinture	partie basse	7,8	Dégradé (Ecaillage)	3		##
8	A	Huisserie Fenêtre intérieure	Bois	Peinture	partie basse	7,6	Dégradé (Ecaillage)	3		##
9	A	Porte 1	Bois	Peinture	partie basse (< 1m)	2,4	Etat d'usage (Traces de chocs)	2		#
10	A	Huisserie Porte 1	Bois	Peinture	partie basse (< 1m)	7,8	Dégradé (Ecaillage)	3		##
11	D	Porte 2	Bois	Peinture	partie basse (< 1m)	5,6	Dégradé (Ecaillage)	3		##

12	D	Huisserie Porte 2	Bois	Peinture	partie basse (< 1m)	7,8	Dégradé (Ecaillage)	3		##
13	A	Embrasure porte	Plâtre	Peinture	mesure 1	18,7	Dégradé (Cloquage)	3		##
14	D	Embrasure fenêtre	Plâtre	Peinture	mesure 1	26,5	Dégradé (Cloquage)	3		##

Du fait de la présence de revêtements contenant du plomb au-delà des seuils en vigueur et de la nature des dégradations constatées (dégradé) sur certaines unités de diagnostic et en application de l'article L. 1334-9 du code de la santé publique, le propriétaire du bien, objet de ce constat, doit effectuer les travaux appropriés pour supprimer l'exposition au plomb, tout en garantissant la sécurité des occupants. Il doit également transmettre une copie complète du constat, annexes comprises, aux occupants de l'immeuble ou de la partie d'immeuble concernée et à toute personne amenée à effectuer des travaux dans cet immeuble ou la partie d'immeuble concernée.

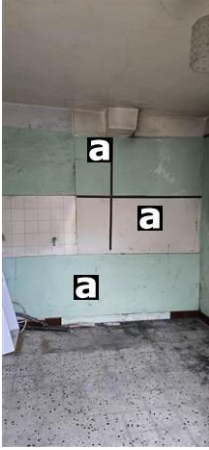
Localisation	Identifiant + Description	Conclusion (justification)	Etat de conservation** et préconisations*	Photo
Dépendance - Pièce 1	<p><u>Identifiant:</u> M001 <u>Description:</u> Revêtements durs en fibres-ciment <u>Composant de la construction:</u> 3 - Parois verticales intérieures - Revêtements de murs, poteaux, cloisons, gaines, coffres <u>Partie à sonder:</u> Revêtements durs en fibres-ciment <u>Liste selon annexe.13-9 du CSP:</u> B <u>Localisation sur croquis:</u> M001</p>	Présence d'amiante (sur jugement de l'opérateur)	<p>Matériau dégradé (étendue ponctuelle)</p> <p>Résultat EP**</p> <p>Préconisation : Il est recommandé de réaliser une évaluation périodique.</p>

Dossier n° 24/JAGODA-KURLAPSKI/14105
Date de l'évaluation : 22/11/2024
Bâtiment / local ou zone homogène : Dépendance - Pièce 1
Identifiant Matériau : M001
Matériau : Revêtements durs en fibres-ciment
Résultat EP : Il est recommandé de réaliser une évaluation périodique.

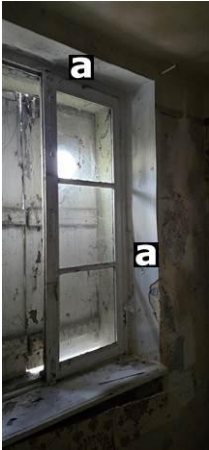
Dépendance - Pièce 2	<p><u>Identifiant:</u> M002 <u>Description:</u> Revêtements durs en fibres-ciment <u>Composant de la construction:</u> 3 - Parois verticales intérieures - Revêtements de murs, poteaux, cloisons, gaines, coffres <u>Partie à sonder:</u> Revêtements durs en fibres-ciment <u>Liste selon annexe.13-9 du CSP:</u> B <u>Localisation sur croquis:</u> M002</p>	Présence d'amiante (sur jugement de l'opérateur)	<p>Matériau non dégradé</p> <p>Résultat EP**</p> <p>Préconisation : Il est recommandé de réaliser une évaluation périodique.</p>

Dossier n° 24/JAGODA-KURLAPSKI/14105
Date de l'évaluation : 22/11/2024
Bâtiment / local ou zone homogène : Dépendance - Pièce 2
Identifiant Matériau : M002
Matériau : Revêtements durs en fibres-ciment
Résultat EP : Il est recommandé de réaliser une évaluation périodique.

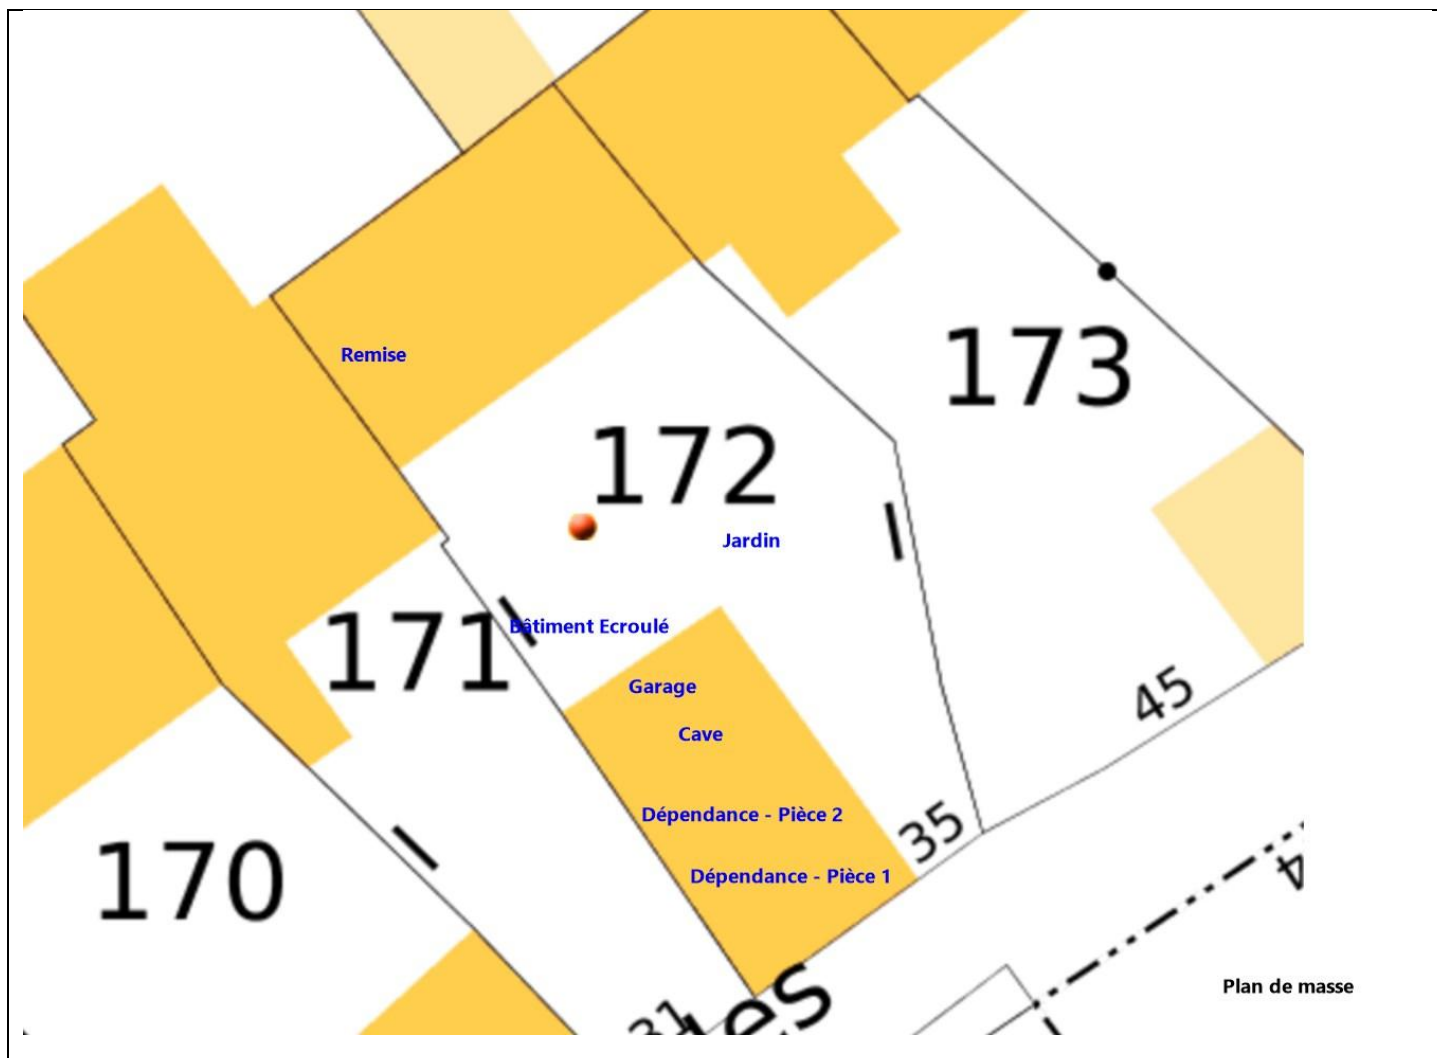
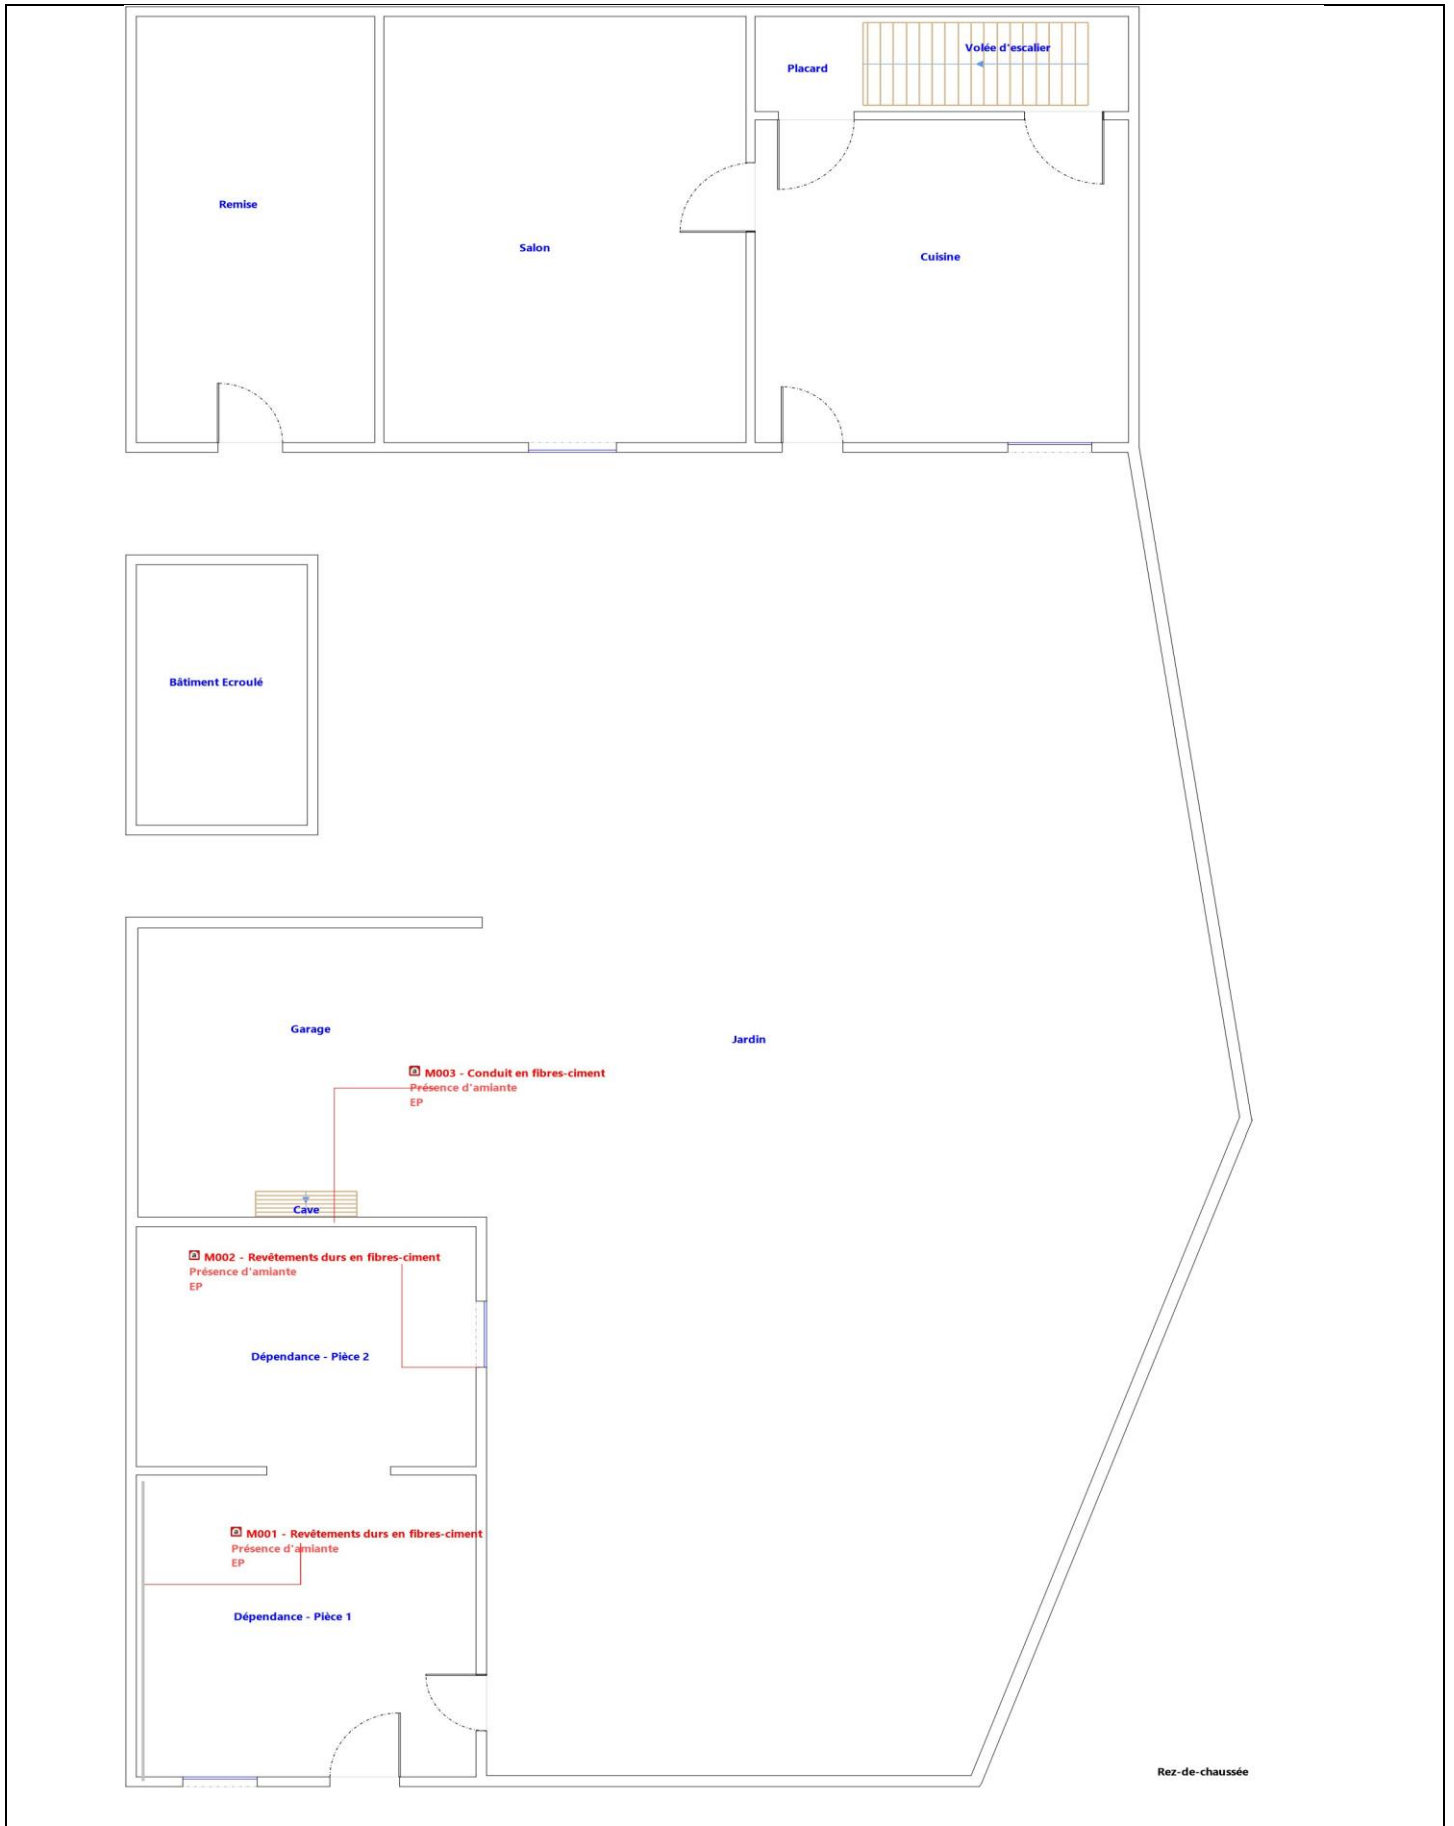
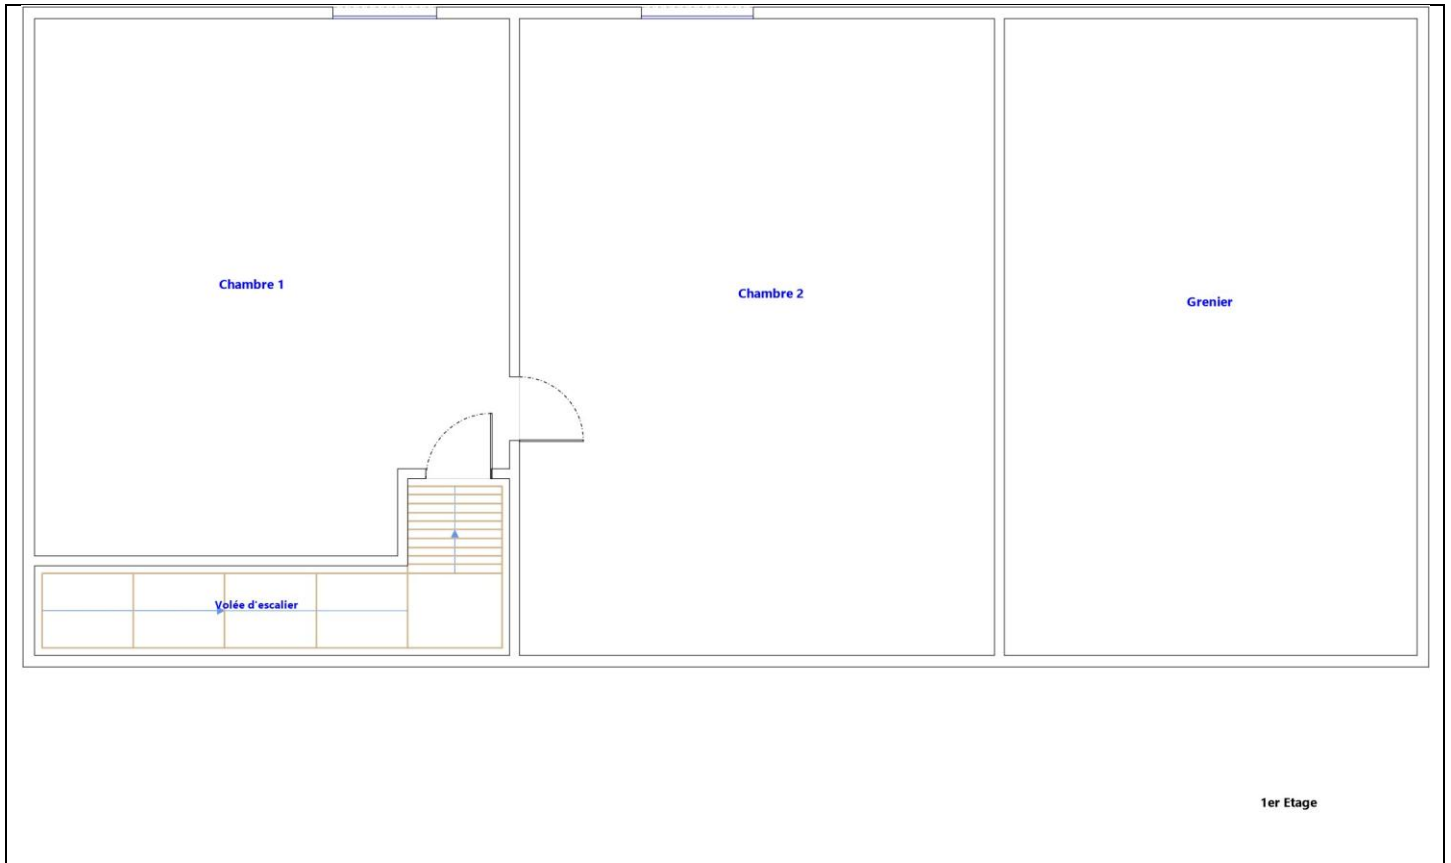
7.1 - Annexe - Schéma de repérage

Cave	<p><u>Identifiant:</u> M003 <u>Description:</u> Conduit en fibres-ciment <u>Composant de la construction:</u> 6 - Conduits et accessoires intérieurs - Conduits de fluides (air, eau, vapeur, fumée, échappement, autres fluides) <u>Partie à sonder:</u> Conduit en fibres-ciment <u>Liste selon annexe.13-9 du CSP:</u> B <u>Localisation sur croquis:</u> M003</p>	Présence d'amiante (sur jugement de l'opérateur)	<p>Matériau non dégradé</p> <p>Résultat EP**</p> <p>Préconisation : Il est recommandé de réaliser une évaluation périodique.</p>

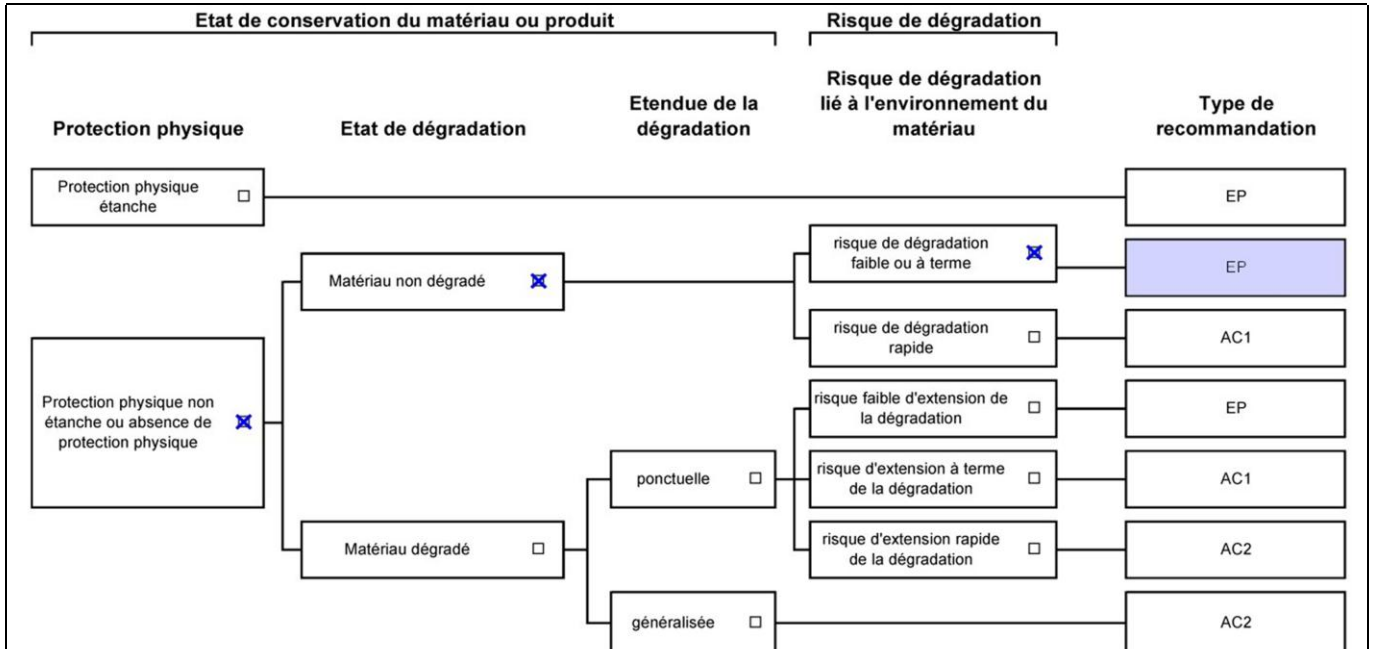
Dossier n° 24/JAGODA-KURLAPSKI/14105
Date de l'évaluation : 22/11/2024
Bâtiment / local ou zone homogène : Cave
Identifiant Matériau : M003
Matériau : Conduit en fibres-ciment
Résultat EP : Il est recommandé de réaliser une évaluation périodique.
