Dossier de Diagnostic Technique

MISSION N° : 451200629

Adresse : **15 allée de Bourgogne**
Ville : **45260 LORRIS**

Type : Maison	Nbre pièces : 3	Lot : -
Cadastre : 000AT103	Bâtiment : -	Lot secondaire : -
Porte : -	Date de visite : 02/05/2025	Escalier : -
Accompagnateur : PAS D'ACCOMPAGNATEUR	Opérateur : COSTERG Stephan	Étage : RDC

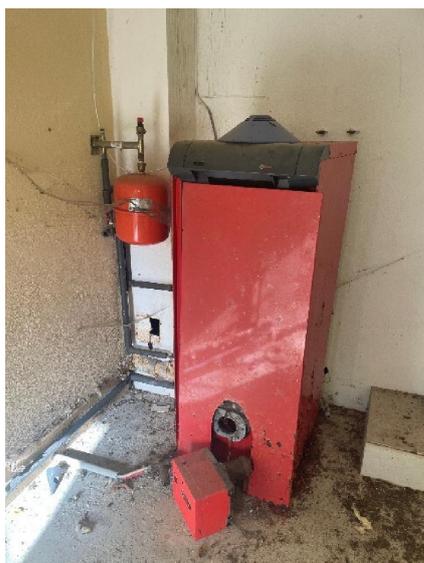
Chaudière Gaz (dans gaegae 01)

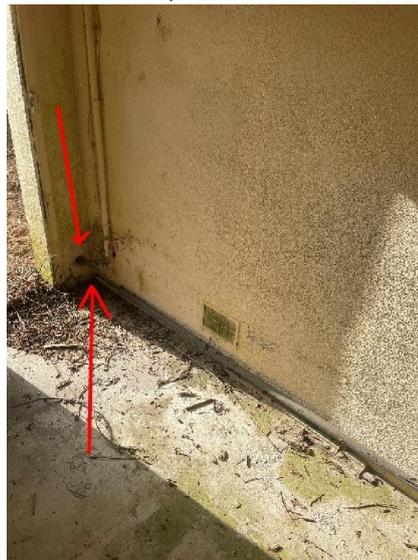
Cuivre d'alimentation gaz coupé.
Trou de penetratio, ... pas de cuivre.

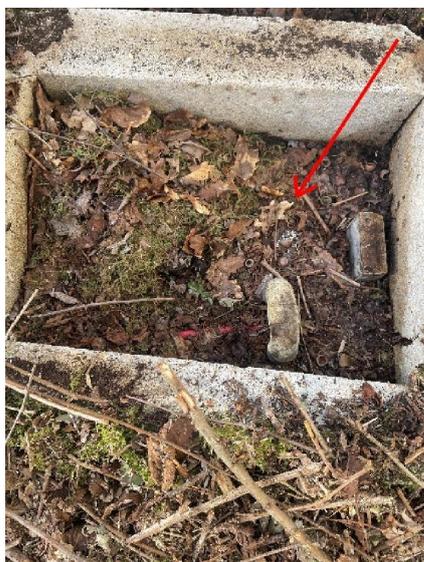
Citerne de gaz enterrer inaccessible.

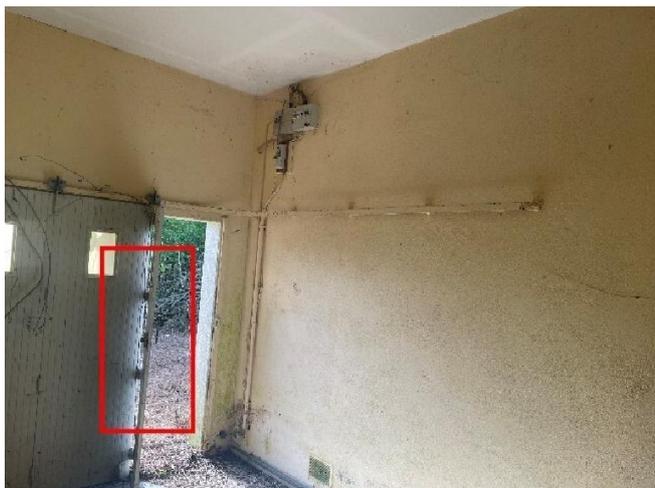
B.1.3 b) : Le dispositif assurant la coupure d'urgence n'est pas situé à l'intérieur du logement ou dans un emplacement accessible directement depuis le logement.

Observation : Accès AGCP par l'extérieur ... Présence d'une serrure.

Présence, aussi, d'une clefs sur la porte de l'entrée vers le garage.

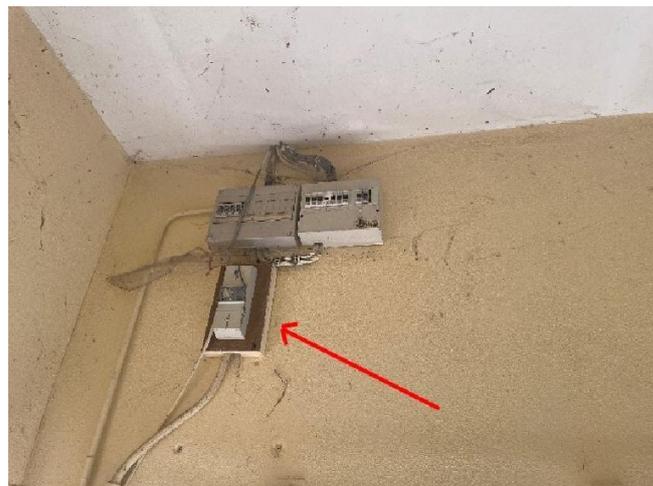
B.1.3 g) : Le dispositif assurant la coupure d'urgence est placé à plus de 1,80 m du sol fini et n'est pas accessible au moyen de marches ou d'une estrade.

Observation : AGCP placé à plus de 1.80m du sol.

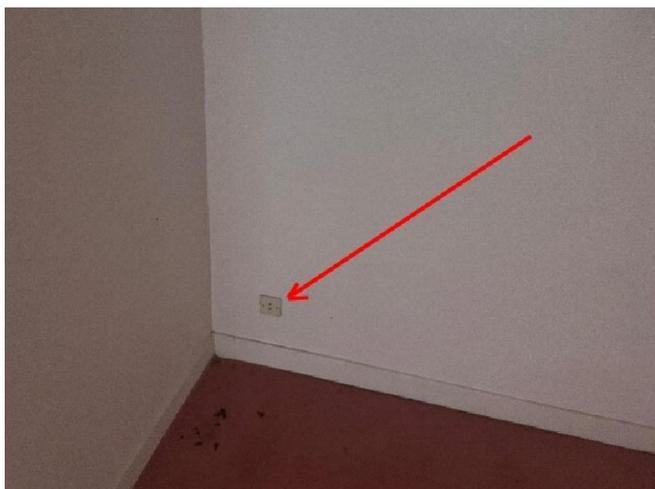
B.3.3.6 a1) : Au moins un socle de prise de courant ne comporte pas de broche de terre.

Observation : Prise de courant absence :

- de contact de terre
- De puit de 15mm
- d'obturateurs.

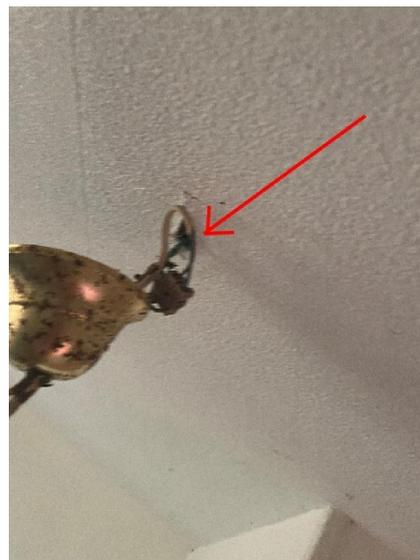
B.3.3.6 a3) : Au moins un circuit (n'alimentant pas des socles de prises de courant) n'est pas relié à la terre.

Observation : Absence de terre.

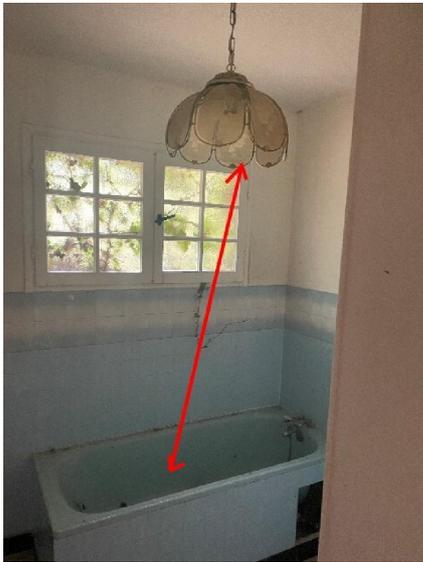
B.6.3.1 a) : Local contenant une baignoire ou une douche : l'installation électrique ne répond pas aux prescriptions particulières appliquées à ce local (adéquation entre l'emplacement où est installé le matériel électrique et les caractéristiques de ce dernier - respect des règles de protection contre les chocs électriques liées aux zones).
Observation : Eclairage en zone 2.

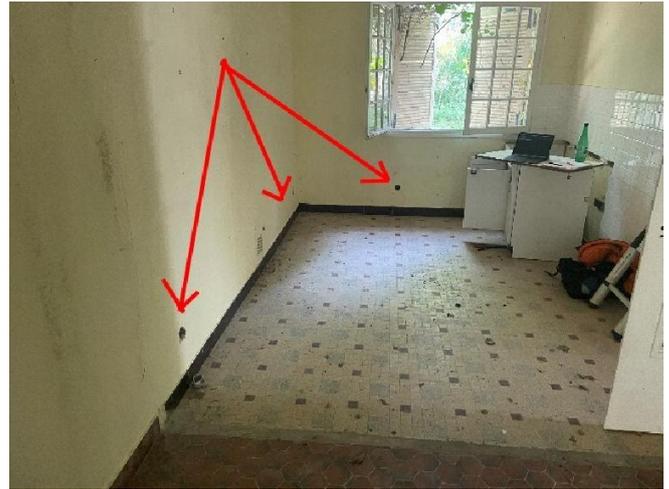
B.7.3 a) : L'enveloppe d'au moins un matériel est manquante ou détériorée.
Observation : Absence de matériel sur les murs.

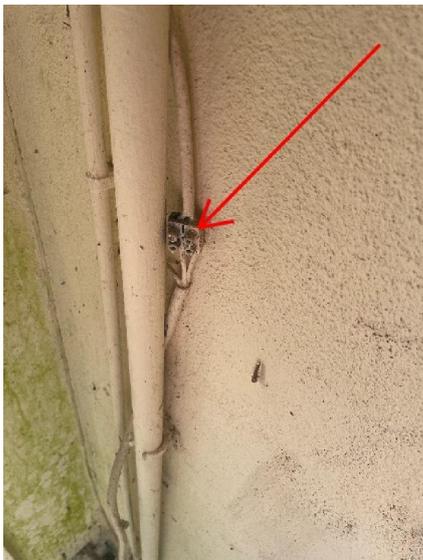
B.7.3 d) : L'installation électrique comporte au moins une connexion avec une partie active nue sous tension accessible.
Observation : Connexion non protégée.

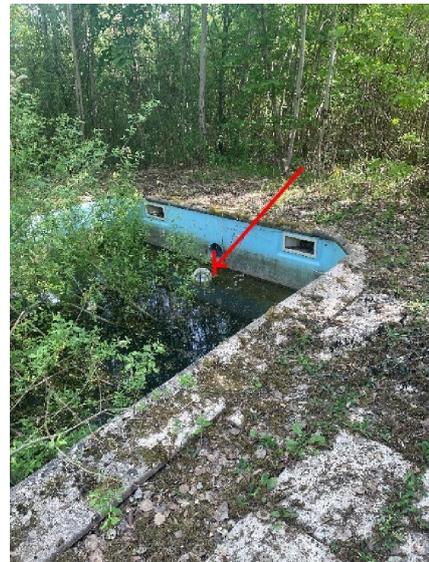
B.10.3.1 c) : Piscine privée : les matériels spécialement utilisés pour les piscines, disposés dans un local, ne sont pas correctement installés.
Observation : Projecteur dans l'eau.

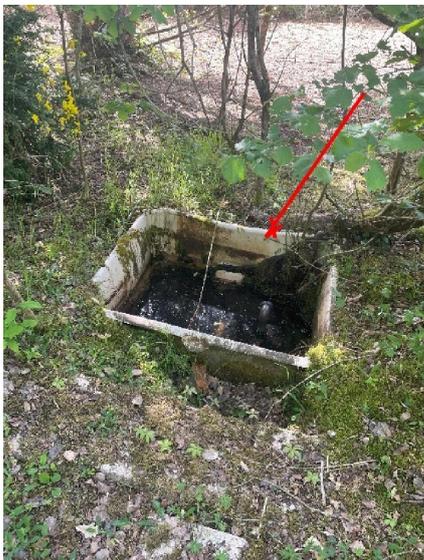
B.10.3.1 e) : Absence de matériel électrique.
Observation : Local technique piscine vide.
