Dossier de Diagnostic Technique

Adresse : **Chemin des Gravissants**
 Ville : **45230 MONTBOUY**

Type : Garage	Nbre pièces : 1	Lot : -
Cadastre : 000ZO 40	Bâtiment : -	Lot secondaire : -
Porte : -	Date de visite : 01/10/2025	Escalier : -
Accompagnateur : PAS D'ACCOMPAGNATEUR	Opérateur : COSTERG Stephan	Étage : RDC

Diagnostic amiante

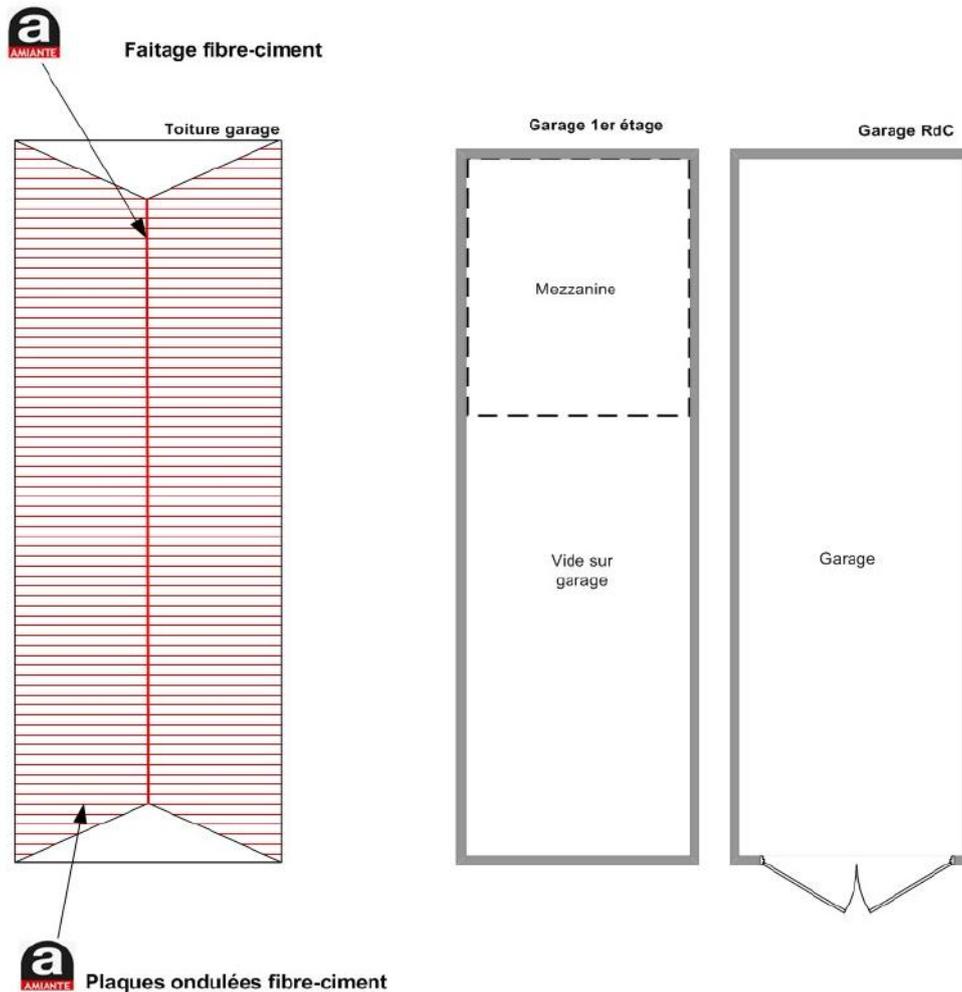
Croquis

Amiante		Fenêtre de toit
	Non Amianté		Cheminée
	Susceptible de contenir de l'amiante		Placard

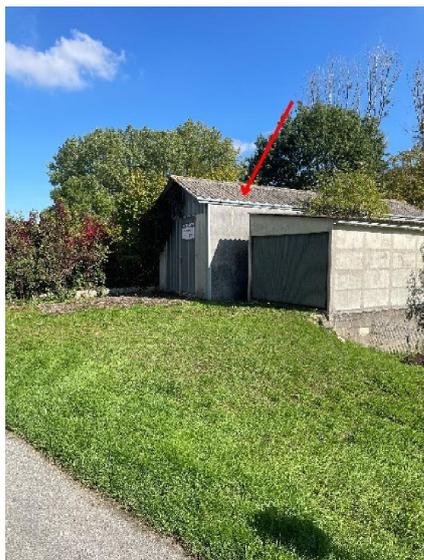
Garage (Plaques (EP)) : Couverture du garage

Garage
Exterieur
Toiture en plaque ondulées fre-ciment
AMIANTE

Une ou plusieurs évaluations périodiques sont recommandées

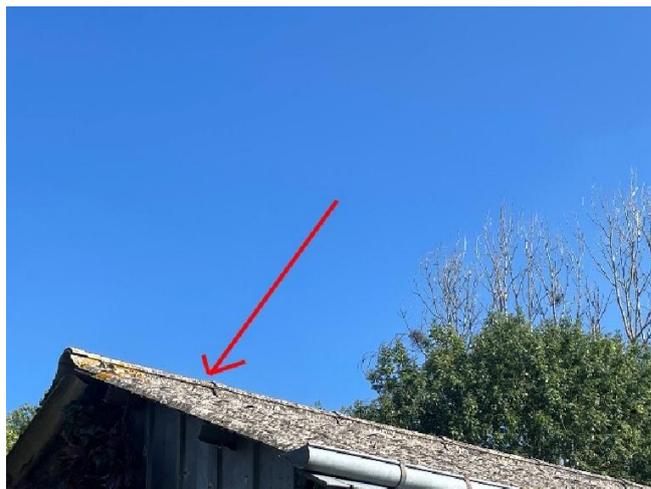
Garage (Accessoires de couverture (EP)) : Faitage de toiture du garage

Garage
Exterieur
Faitage en fibre ciment
AMIANTE

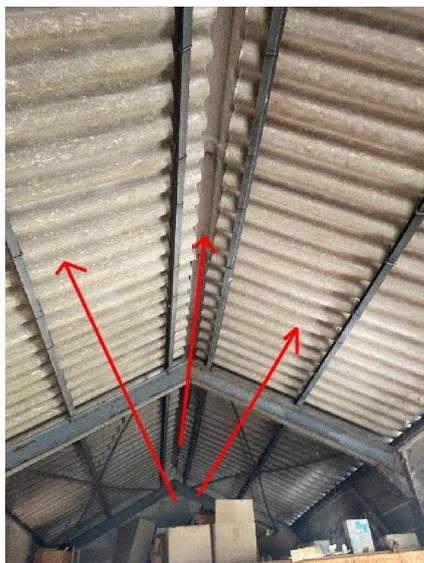
Garage
Vue intérieur de la toiture
Plaques ondulées et faitage
en fibre ciment
AMIANTE
