Dossier de Diagnostic Technique

MISSION N° : 451200726

Adresse : **23 rue de Montargis**
 Ville : **45230 MONTBOUY**

Type : Maison	Nbre pièces : 3	Lot : -
Cadastre : 000AB334 / 335	Bâtiment : -	Lot secondaire : -
Porte : -	Date de visite : 01/10/2025	Escalier : -
Accompagnateur : PAS D'ACCOMPAGNATEUR	Opérateur : COSTERG Stephan	Étage : RDC

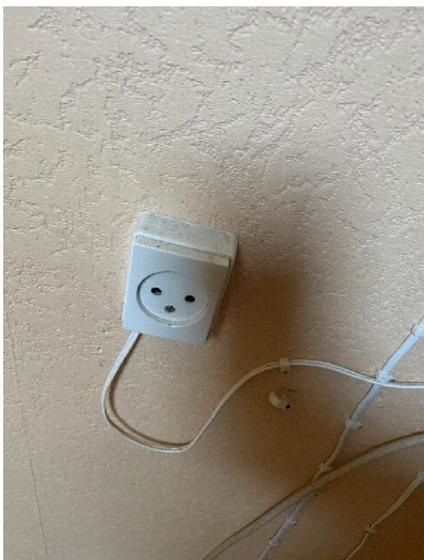
B.3.3.6 a1) : Au moins un socle de prise de courant ne comporte pas de broche de terre.

Observation : Absence de broche de terre
Absence de puits de 15mm
Absence d'obturateur

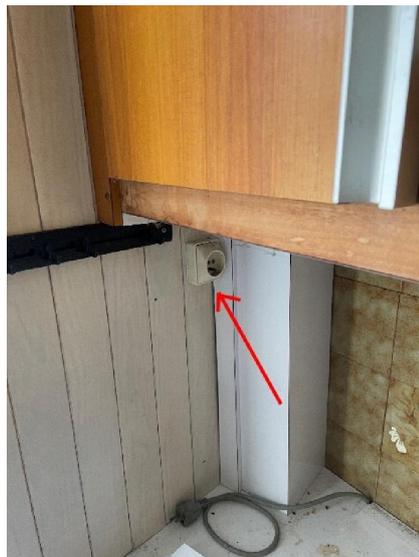
B.3.3.6 a2) : Au moins un socle de prise de courant comporte une broche de terre non reliée à la terre.

Observation : Continuité > à 2 ohms

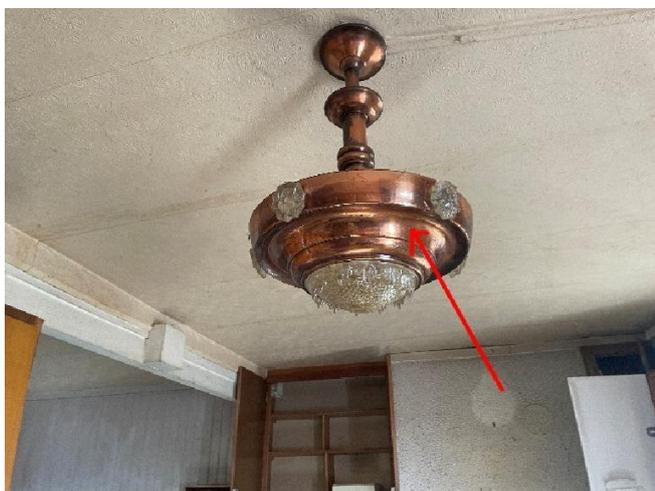
B.3.3.6 a3) : Au moins un circuit (n'alimentant pas des socles de prises de courant) n'est pas relié à la terre.

Observation : Non relié à la terre.

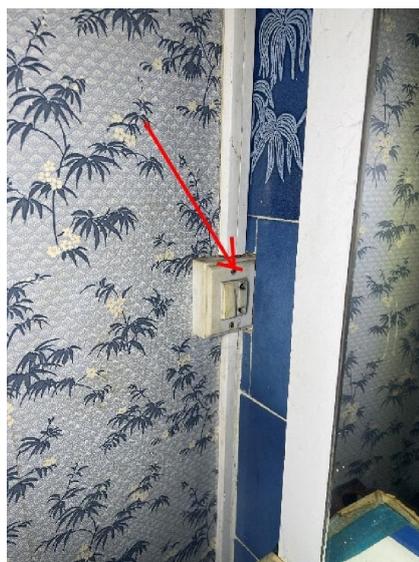
B.5.3 a) : Locaux contenant une baignoire ou une douche : la continuité électrique de la liaison équipotentielle supplémentaire, reliant les éléments conducteurs et les masses des matériels électriques, n'est pas satisfaisante (résistance supérieures à 2 ohms).

Observation : Absence de broche de terre dans la salle de douche
Matériel inadapté à l'usage.

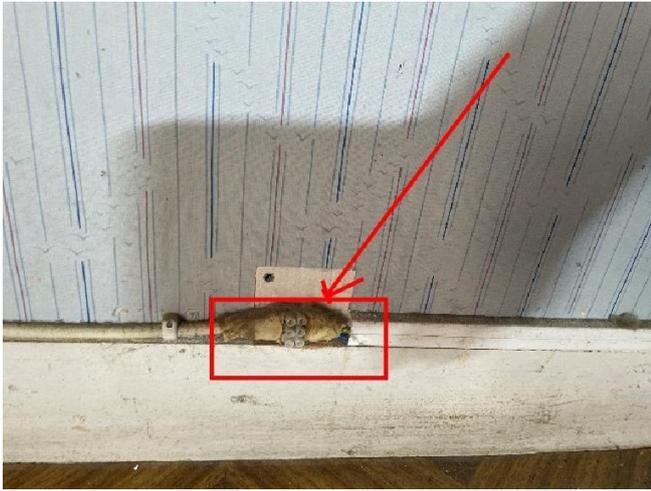
B.7.3 d) : L'installation électrique comporte au moins une connexion avec une partie active nue sous tension accessible.
Observation : Présence d'un domino non protégé.

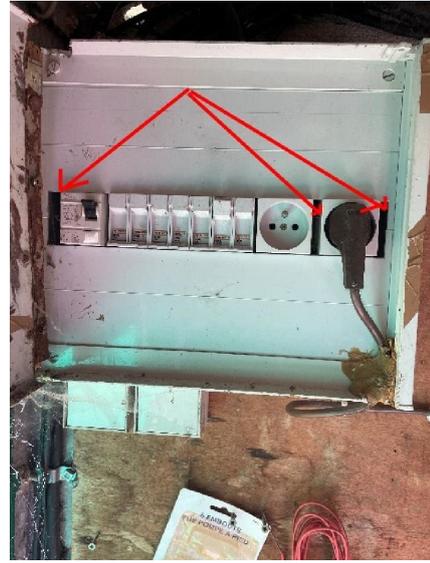
B.7.3 e) : L'installation électrique comporte au moins un dispositif de protection avec une partie active nue sous tension accessible.
Observation : Mabque obturateurs.

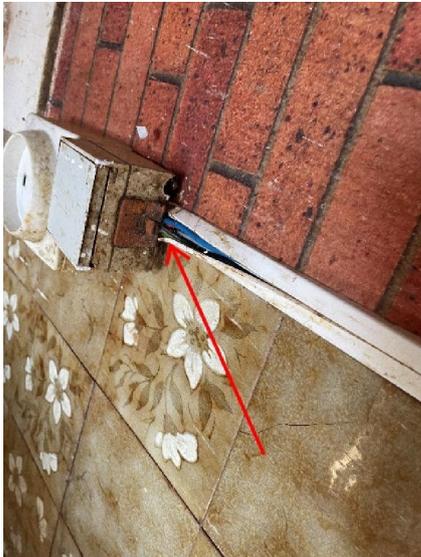
B.8.3 e) : Au moins un conducteur isolé n'est pas placé sur toute sa longueur dans un conduit, une goulotte, une plinthe ou une huisserie, en matière isolante ou métallique, jusqu'à sa pénétration dans le matériel électrique qu'il alimente.
Observation : Conducteurs non protégés.

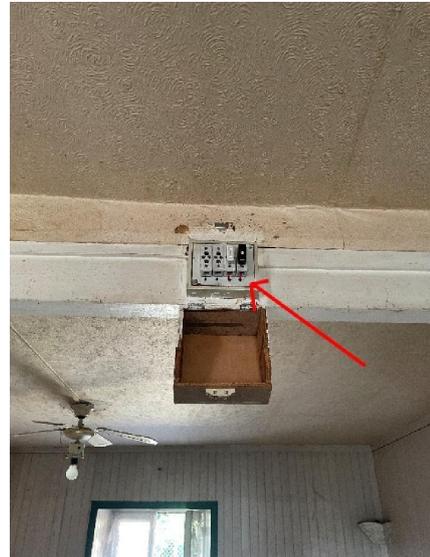
B.4.3 b) : Le type d'au moins un fusible ou un disjoncteur n'est plus autorisé (fusible à tabatière, à broches rechargeables, coupe-circuit à fusible de type industriel, disjoncteur réglable en courant protégeant des circuits terminaux).
Observation : Fusibles non autorisés.

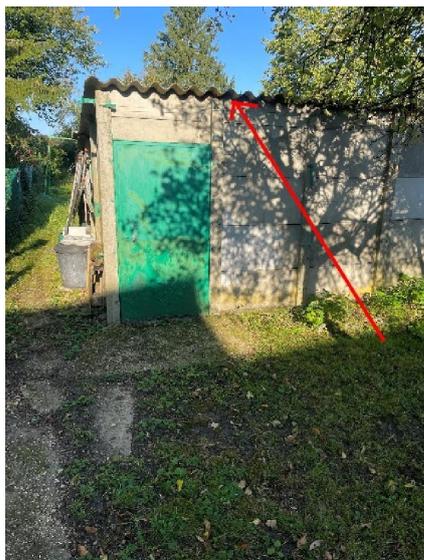
Exterieur :
Abris de jardin 01
Plaques ondulées fibre-ciment
AMIANTE

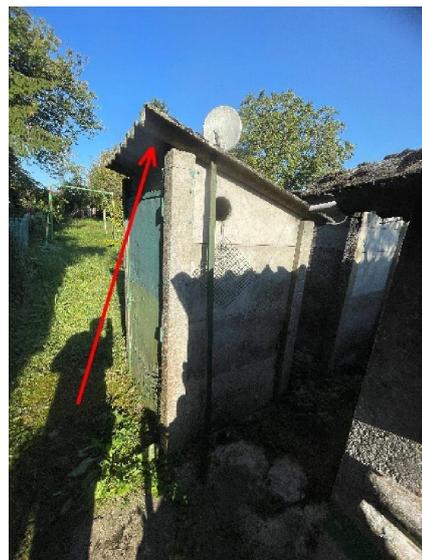
Exterieurs :
Abris de jardin 02
Plaque ondulées fibre-ciment
AMIANTE

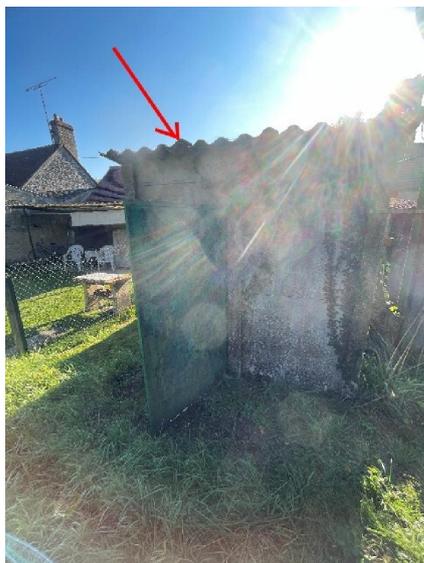
Exterieurs :
Abris de jardin 03
Plaque ondulées fibre-ciment
AMIANTE

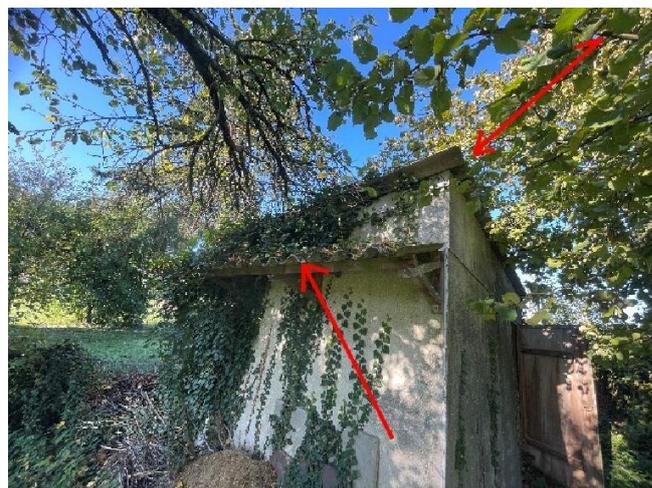
Exterieurs :
Abris de jardin 04
et
Auvent
Plaques ondulées fibre ciment
AMIANTE

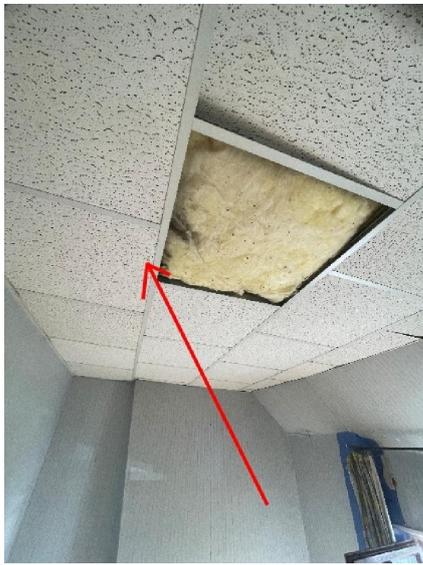
Prélèvement P001
Chambre 02
Dalle de faux plafond

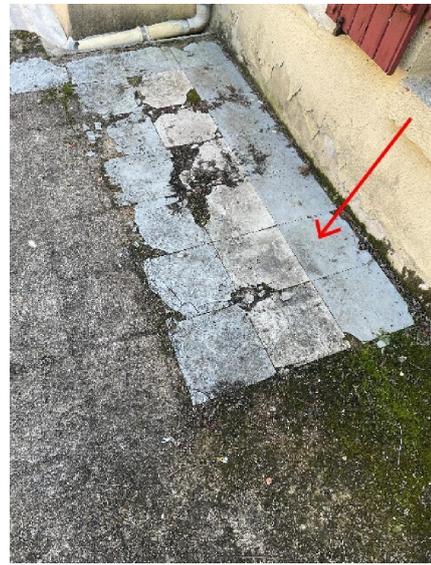
Prélèvement P002
Exterieurs
Dalle de sol

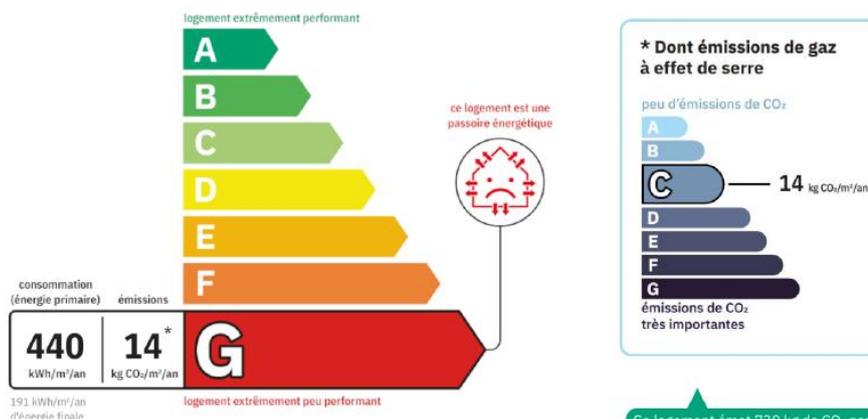
Performance énergétique et climatique

Le niveau de consommation énergétique dépend de l'isolation du logement et de la performance des équipements. Pour l'améliorer, voir page 5 à 6.

Ce logement émet 739 kg de CO₂ par an, soit l'équivalent de 3829 km parcourus en voiture. Le niveau d'émissions dépend principalement des types d'énergies utilisées (bois, électricité, gaz, fioul, etc.).

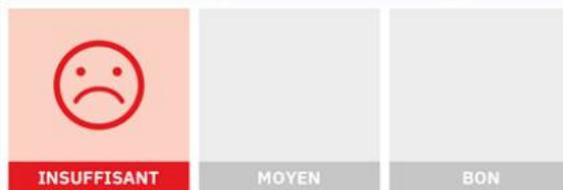
Confort d'été (hors climatisation)*

Les caractéristiques de votre logement améliorant le confort d'été :

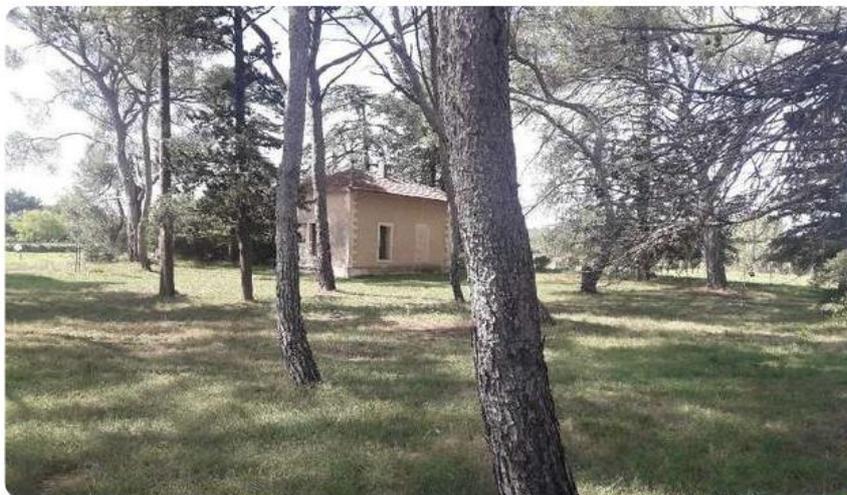
Terrain respectant les obligations de débroussaillage, source : ONF.

Le débroussaillage consiste sur une profondeur d'au moins 50 mètres¹ autour de son habitation, à **réduire la quantité de végétaux** et à **créer des discontinuités** dans la végétation restante.

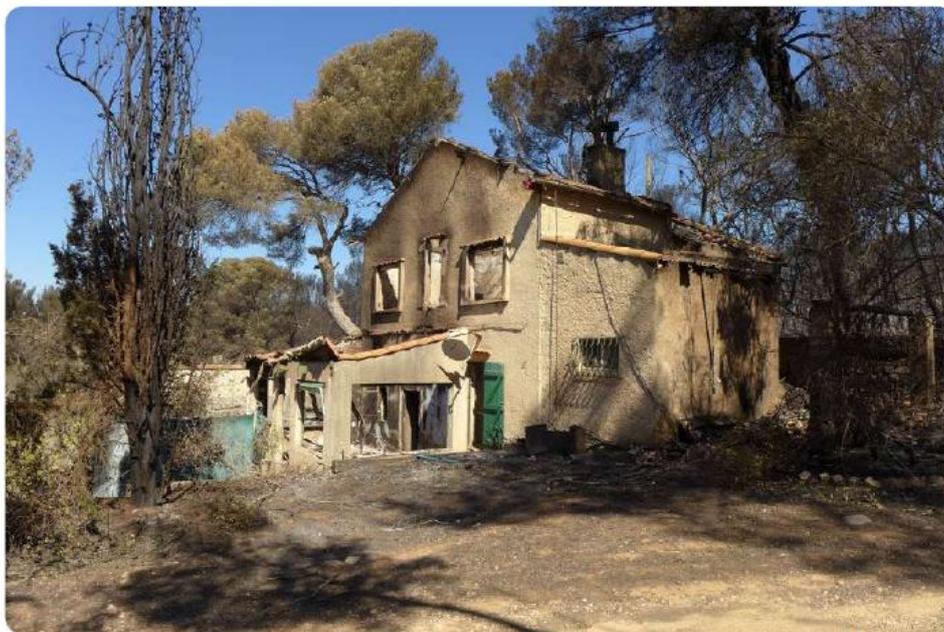
Maison non débroussaillée, partiellement détruite par le passage d'un feu, Rognac (13), source : ONF.
