# Dossier Diagnostic Technique

Numéro de dossier : RP2505266402  
Date du repérage : 03/06/2025

Adresse ..... **16 bis rue Lory les Hauts  
Résidence Sainte-Clotilde  
Porte 22B (89 / 96 / 228)**

## Rapport de mission de repérage des matériaux et produits contenant de l'amiante pour l'établissement du constat établi à l'occasion de la vente d'un immeuble bâti (Listes A et B de l'annexe 13-9 du Code de la Santé publique)

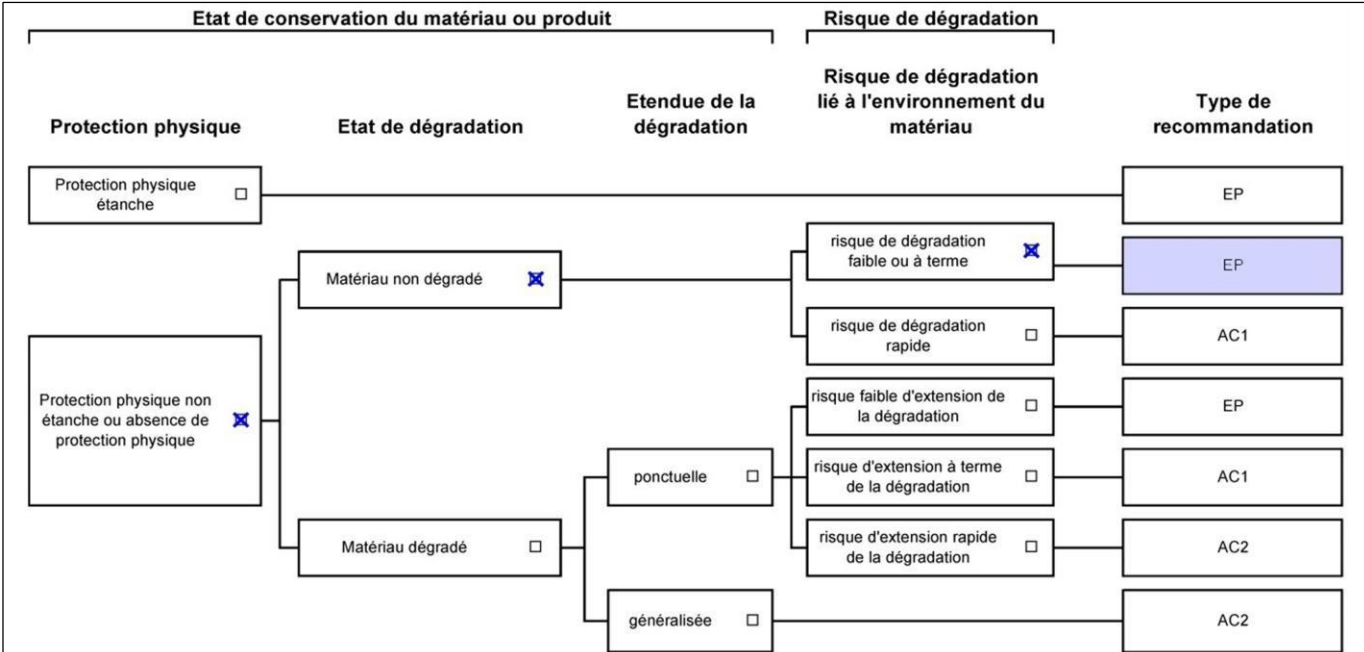
**Grilles d'évaluation de l'état de conservation des matériaux ou produit de la liste B**

Dossier n° RP2505266402  
Date de l'évaluation : 03/06/2025  
Bâtiment / local ou zone homogène : Séchoir  
Identifiant Matériau : M001  
Matériau : Conduit en fibres-ciment  
Résultat EP : Il est recommandé de réaliser une évaluation périodique.
