Dossier Diagnostic Technique

n° 24102097

Désignation du propriétaire	
Nom Prénom : SUCCESSION GALLIE/PIONNIER Adresse : 9 ROUTE DE DAMVILLE 27320 NONANCOURT	
Désignation du bien	
Adresse : 9 ROUTE DE DAMVILLE Commune : 27320 NONANCOURT	
Périmètre de repérage : Habitation (maison individuelle)

DATE DU DIAGNOSTIC : 15/10/2024	TYPE DE LOGEMENT : MAISON DE 35 A 69 M²	OPERATEUR : TURPIN ARNAUD
DATE D'EMISSION : 15/10/2024	DATE DE CONSTRUCTION : < 1949

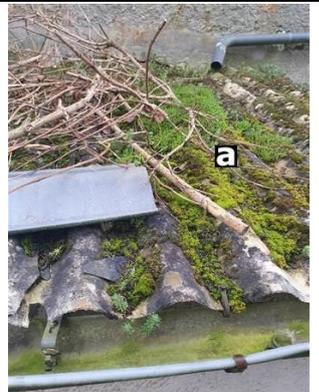
Localisation	Identifiant + Description	Conclusion (justification)	Etat de conservation** et préconisations*	Photo
TOITURE SDB + Wc	<p>Identifiant: M002</p> <p>Description: Plaques ondulées fibro-ciment</p> <p>Composant de la construction: Toitures</p> <p>Partie à sonder: Plaques (fibres-ciment)</p> <p>Liste selon annexe.13-9 du CSP: B</p> <p>Localisation sur croquis: M002</p> <p>Sondage: Visuel</p>	Présence d'amiante (Sur décision de l'opérateur)	<p>Matériau dégradé (étendue ponctuelle)</p> <p>Résultat AC1**</p> <p>Préconisation : Il est recommandé de réaliser une action corrective de premier niveau.</p> <p>Recommandation : Prévoir la dépose et l'évacuation des matériaux amiantés par un professionnel du désamiantage</p>

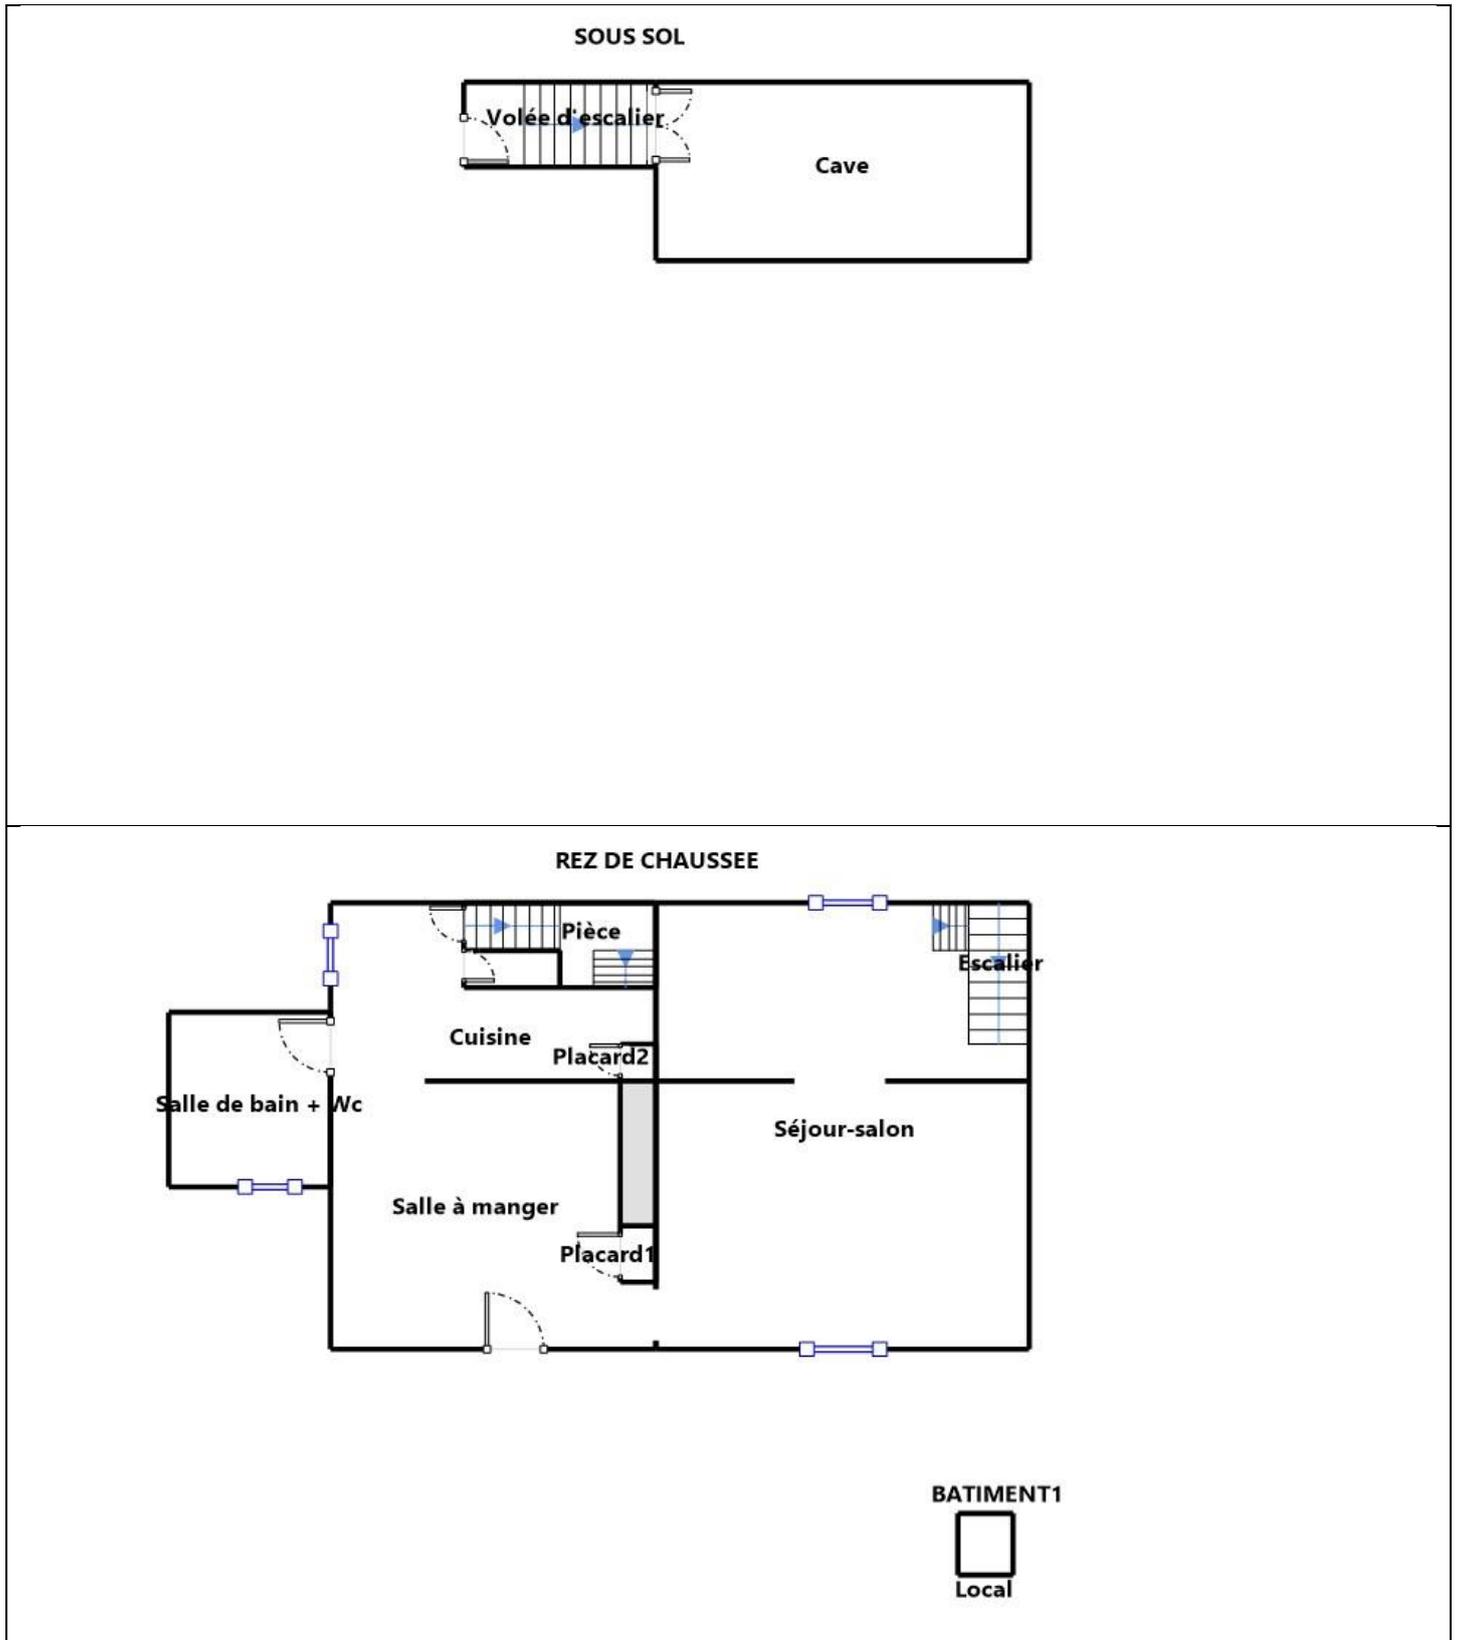
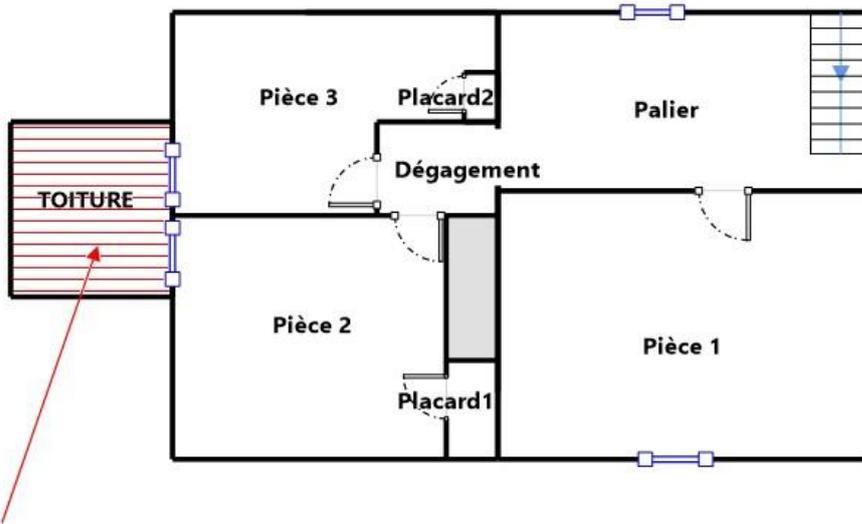
7.1 - Annexe - Schéma de repérage (croquis)

M002 - Plaques ondulées fibro-ciment
Présence d'amiante
AC1

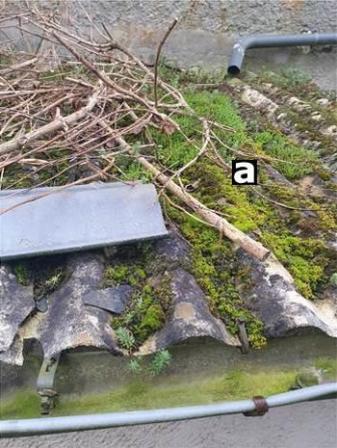
<p>Photo n° Ph001 Localisation : TOITURE SDB + Wc Ouvrage : Toitures Partie d'ouvrage : Plaques (fibres-ciment) Description : Plaques ondulées fibro-ciment Localisation sur croquis : M002</p>
---	--

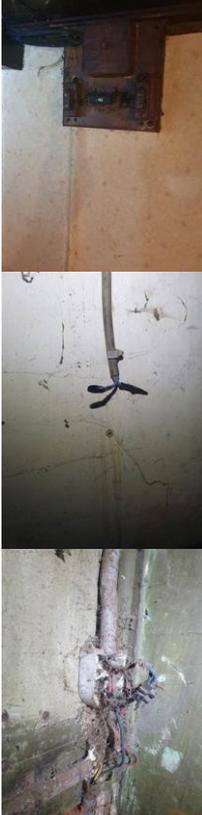
Domaines	Anomalies	Photo
	<p>Au moins un conducteur isolé n'est pas placé sur toute sa longueur dans un conduit, une goulotte ou une plinthe ou une huisserie, en matière isolante ou métallique, jusqu'à sa pénétration dans le matériel électrique qu'il alimente.</p> <p>Remarques : Présence de conducteurs électriques non protégés mécaniquement (en dehors des conducteurs en extrémité d'éclairage situé au plafond) ; Faire intervenir un électricien qualifié afin d'installer des protections mécanique sur les conducteurs non protégés (Sous-Sol - Cave, Sous-Sol - Volée d'escalier, RdC - Salle à manger, RdC - Séjour-salon, 1er étage - Palier)</p>

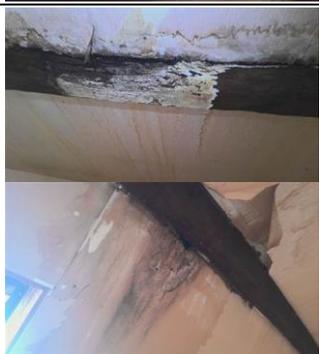
1er étage - Pièce 1	Poutres (Bois)	Présence de fuite(s) d'eau dans la toiture

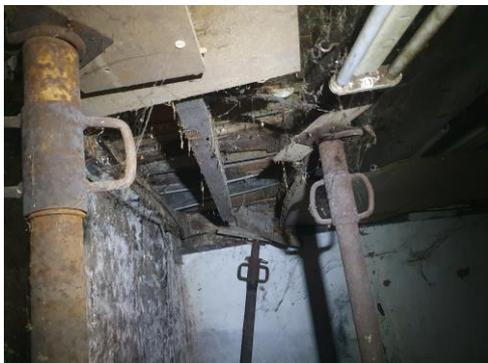
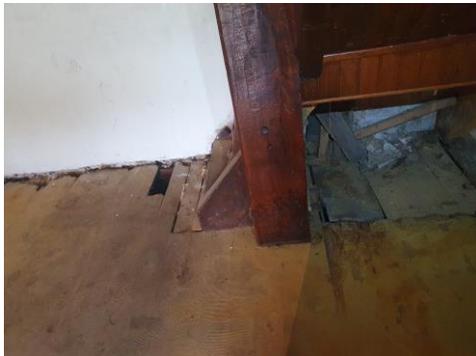
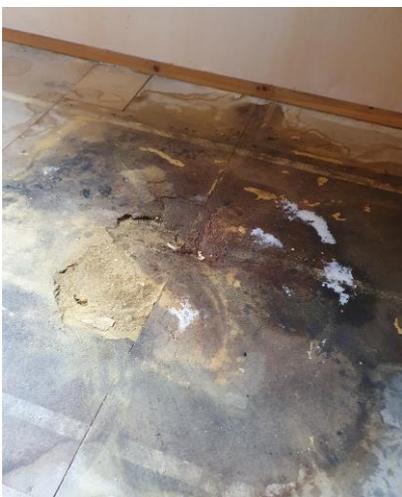
PHOTOS

- **Remarque complémentaire :**
- Présence d'une partie du plancher (Rdc : Séjour/Salon, 1^{er} Etage : Pièce1) ou du plafond (Sous-sol : cave) menaçant de s'effondrer.
