Dossier Technique Immobilier

Numéro de dossier : 24/STT/2460
Date du repérage : 18/06/2024

Désignation du ou des bâtiments
<i>Localisation du ou des bâtiments :</i> Département : ... Loiret Adresse : 5 Rue du Barreau Commune : 45260 LORRIS Section cadastrale AI, Parcelle(s) n° 507, 663
Désignation et situation du ou des lot(s) de copropriété : Ce bien ne fait pas partie d'une copropriété
Périmètre de repérage : Toute la propriété y compris annexes et jardin

Objet de la mission :		
<input checked="" type="checkbox"/> Constat amiante avant-vente	<input checked="" type="checkbox"/> Métrage (Loi Boutin)	<input checked="" type="checkbox"/> Etat des Installations électriques
<input checked="" type="checkbox"/> Etat des Risques et Pollutions	<input checked="" type="checkbox"/> Exposition au plomb (CREP)	<input checked="" type="checkbox"/> Diagnostic énergétique
	<input checked="" type="checkbox"/> Etat des Installations gaz

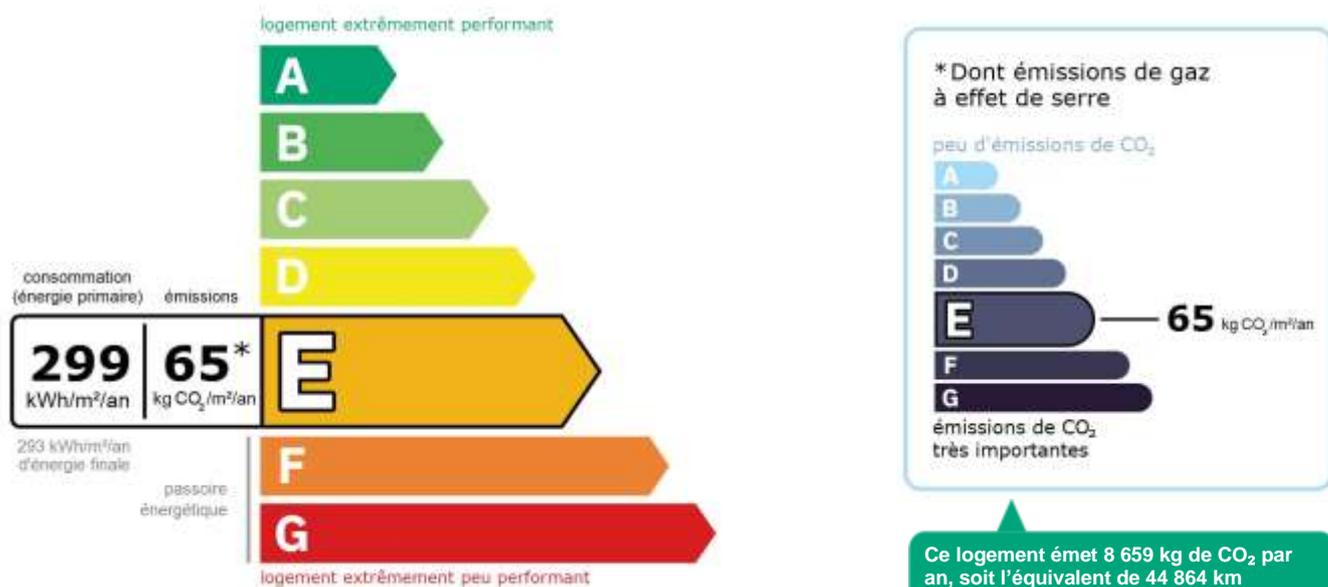
Performance énergétique et climatique

Le niveau de consommation énergétique dépend de l'isolation du logement et de la performance des équipements. Pour l'améliorer, voir pages 4 à 6

Ce logement émet 8 659 kg de CO₂ par an, soit l'équivalent de 44 864 km parcourus en voiture. Le niveau d'émissions dépend principalement des types d'énergies utilisées (bois, électricité, gaz, fioul, etc.)
