## Dossier Diagnostic Technique

| <b>n° 25072400</b> | |
| Adresse : <b>31 RUE PAUL GUILBAUD</b> | |
| Périmètre de repérage : <b>Habitation (maison individuelle)</b> | |

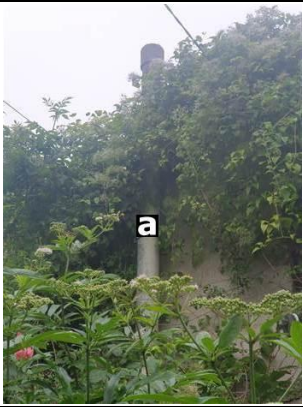
| Localisation | Identifiant + Description | Conclusion (justification) | Etat de conservation** et préconisations* | Photo |
|---|---|---|---|---|
| Parties extérieures | <p>Identifiant: M004</p> <p>Description: Conduits de fumée en amiant-ciment</p> <p>Composant de la construction: Conduits en toiture et façade</p> <p>Partie à sonder: Conduits de fumée en amiant-ciment</p> <p>Liste selon annexe.13-9 du CSP: B</p> <p>Localisation sur croquis: M004</p> <p>Sondage: Visuel</p> | Présence d'amiante (Sur décision de l'opérateur) | <p>Matériau non dégradé</p> <p><b>Résultat</b> EP**</p> <p><b>Préconisation :</b> Il est recommandé de réaliser une évaluation périodique.</p> <p><b>Recommandation :</b> Prévoir la dépose et l'évacuation des matériaux amiantés par un professionnel du désamiantage</p> | |

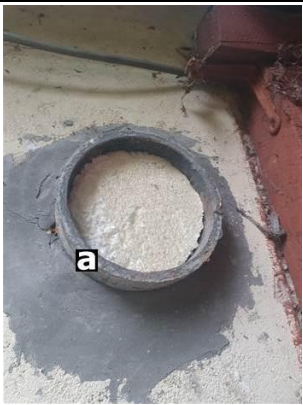
| Localisation | Identifiant + Description | Conclusion (justification) | Etat de conservation** et préconisations* | Photo |
|---|---|---|---|---|
| | <p>Identifiant: M005</p> <p>Description: Conduits de fumée en amiant-ciment</p> <p>Composant de la construction: Conduits en toiture et façade</p> <p>Partie à sonder: Conduits de fumée en amiant-ciment</p> <p>Liste selon annexe.13-9 du CSP: B</p> <p>Localisation sur croquis: M005</p> <p>Sondage: Visuel</p> | Présence d'amiante (Sur décision de l'opérateur) | <p>Matériau non dégradé</p> <p><b>Résultat</b> EP**</p> <p><b>Préconisation :</b> Il est recommandé de réaliser une évaluation périodique.</p> <p><b>Recommandation :</b> Prévoir la dépose et l'évacuation des matériaux amiantés par un professionnel du désamiantage</p> | |

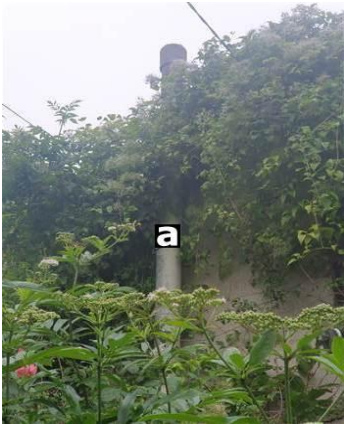
| | <p>Photo n° Ph001</p> <p>Localisation : Parties extérieures</p> <p>Ouvrage : Conduits en toiture et façade</p> <p>Partie d'ouvrage : Conduits de fumée en amiante-ciment</p> <p>Description : Conduits de fumée en amiante-ciment</p> <p>Localisation sur croquis : M004</p> |

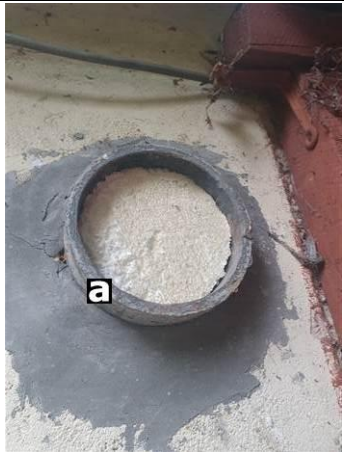
| | <p>Photo n° Ph002</p> <p>Localisation : Parties extérieures</p> <p>Ouvrage : Conduits en toiture et façade</p> <p>Partie d'ouvrage : Conduits de fumée en amiante-ciment</p> <p>Description : Conduits de fumée en amiante-ciment</p> <p>Localisation sur croquis : M005</p> |

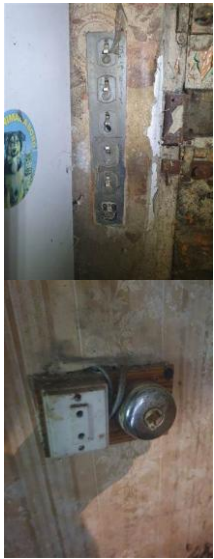
| Domaines | Anomalies | Photo |
|---|---|---|
| | <p>Au moins un socle de prise de courant ne comporte pas de broche de terre.</p> <p>Remarques : Présence de circuits électriques non équipés de conducteurs de protection ; Faire intervenir un électricien qualifié afin d'installer des conducteurs de protection sur les circuits qui n'en sont pas équipés (RdC - Cuisine, RdC - Chambre 1)</p> | |
| | <p>Au moins un socle de prise de courant comporte une broche de terre non reliée à la terre.</p> <p>Remarques : Présence de socles de prise équipés d'une broche de terre non raccordée à un conducteur de protection ; Faire intervenir un électricien qualifié afin d'installer des conducteurs de protection sur les socles de prises équipés d'une broche de terre non raccordée (RdC - Cuisine)</p> | |
| | <p>Au moins un circuit (n'alimentant pas des socles de prises de courant) n'est pas relié à la terre.</p> <p>Remarques : Présence de circuits électriques non équipés de conducteurs de protection ; Faire intervenir un électricien qualifié afin d'installer des conducteurs de protection sur les circuits qui n'en sont pas équipés (RdC - Chambre 1, RdC - Chambre 2)</p> | |

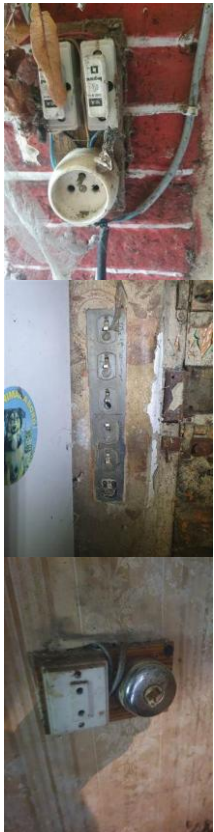
| Domaines | Anomalies | Photo |
|---|---|---|
| 6. Matériels électriques vétustes, inadaptés à l'usage | L'installation comporte au moins un matériel électrique vétuste.<br>Remarques : Présence de matériel électrique vétuste (douilles, interrupteurs, socles de prise...) ; Faire intervenir un électricien qualifié afin de remplacer les matériels électriques vétustes (RdC - Cuisine, RdC - Chambre 1, Bâtiment 1 - Local) | |
| 5. Matériels électriques présentant des risques de contacts directs avec des éléments sous tension - Protection mécanique des conducteurs | Au moins un conducteur isolé n'est pas placé sur toute sa longueur dans un conduit, une goulotte ou une plinthe ou une huisserie, en matière isolante ou métallique, jusqu'à sa pénétration dans le matériel électrique qu'il alimente.<br>Remarques : Présence de conducteurs électriques non protégés mécaniquement (en dehors des conducteurs en extrémité d'éclairage situé au plafond) ; Faire intervenir un électricien qualifié afin d'installer des protections mécanique sur les conducteurs non protégés (RdC - Cuisine, RdC - Chambre 1, RdC - Chambre 2, Bâtiment 1 - Local) | |
