DOSSIER DE DIAGNOSTICS TECHNIQUES RÉALISÉ PAR MR ESCARMUR F.

Dossier Technique Immobilier

Numéro de dossier : **2024/ZRODLOWSKI1837**
Date du repérage : **04/12/2024**

Localisation du ou des bâtiments :
Département :
Adresse : **1, rue Pierre et Marie CURIE**
Commune : **0200 VERNEUIL SUR SERRE (France)**
Section cadastrale A, Parcelle(s) n° 71/74
Désignation et situation du ou des lots de copropriété :
, Lot numéro Non communiqué
Périmètre de repérage :
Ensemble de la propriété
Nb. de niveaux : 3 (caves et combles inclus)

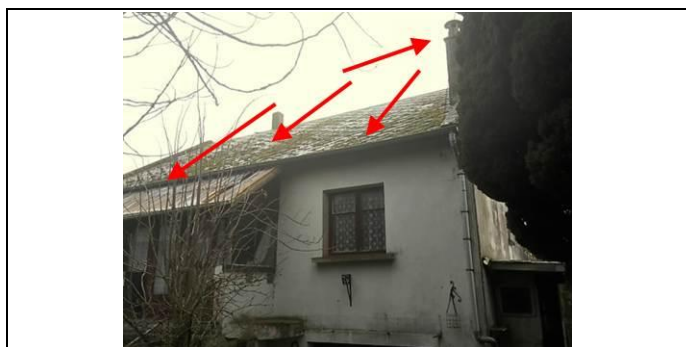
Photo n° DSCNA001
 Localisation : Toiture
 Ouvrage : 1 - Couvertures, Toitures, Terrasses et étanchéités - Ardoises, bardeaux bitumineux
 Partie d'ouvrage : Ardoises en fibro ciment
 Description : Ardoises en fibro ciment

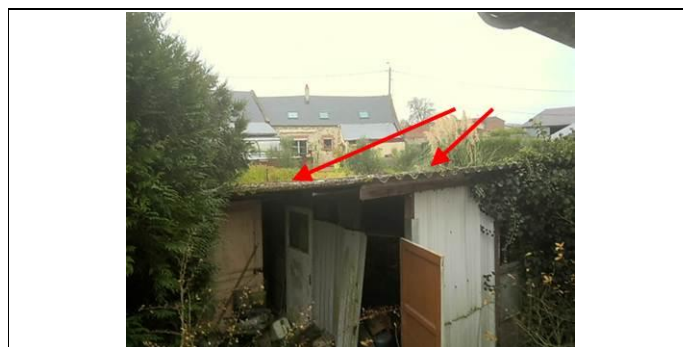
Photo n° DSCNA002
 Localisation : Batiment
 Ouvrage : 1 - Couvertures, Toitures, Terrasses et étanchéités - Plaques ondulées et planes
 Partie d'ouvrage : Plaques en fibres-ciment (y compris plaques « sous tuiles »)
 Description : Plaques en fibres-ciment (y compris plaques « sous tuiles »)

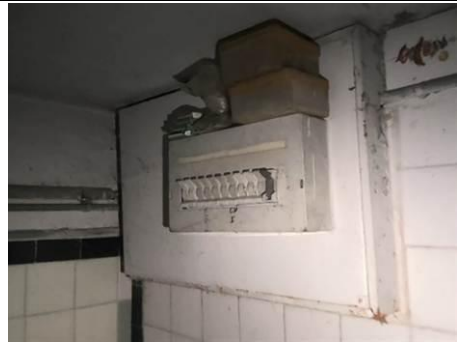
Photo n° DSCNEle001
B11 a3 Il n'y a aucun dispositif
différentiel à haute sensibilité inf. ou
égal à 30 mA.

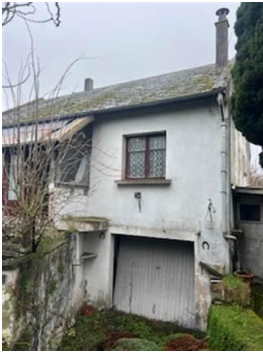
Pathologie : Présence d'amiante

Faire réaliser diagnostic Amiante par un opérateur certifié avant intervention

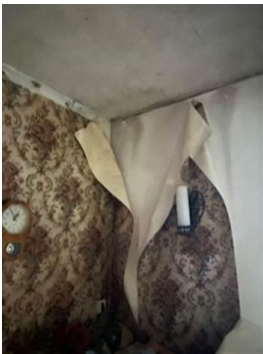
Pathologie :
Présence d'humidité sur les murs de plusieurs pièces

Faire appel à un spécialiste pour analyser et corriger l'humidité persistante avant de prévoir les travaux d'isolation

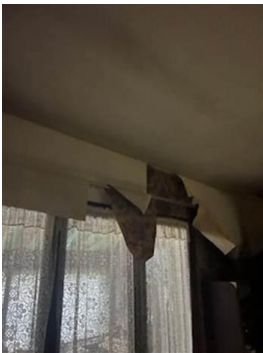
Pathologie : Présence d'humidité sur différentes parois

Faire appel à un spécialiste pour analyser et corriger l'humidité persistante avant de prévoir les travaux d'isolation

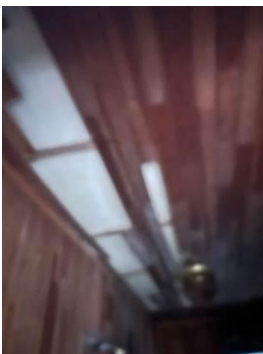
Pathologie : présence de lambris

retrait des lambris
