Résumé du Dossier de Diagnostics Techniques

N° 24/RL/1044/Succession.BOULAY

Adresse : 259 Chemin de la Crête

Commune : 69620 VAL D'OINGT

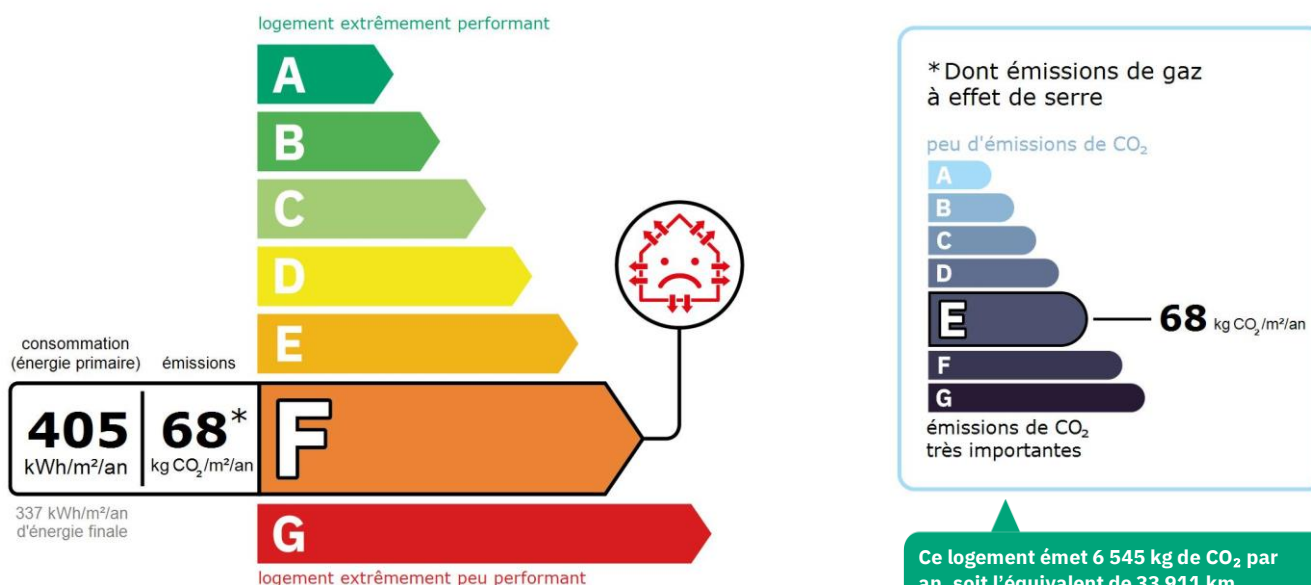
Performance énergétique et climatique

Le niveau de consommation énergétique dépend de l'isolation du logement et de la performance des équipements.
Pour l'améliorer, voir pages 4 à 6

Ce logement émet 6 545 kg de CO₂ par an, soit l'équivalent de 33 911 km parcourus en voiture.
Le niveau d'émissions dépend principalement des types d'énergies utilisées (bois, électricité, gaz, fioul, etc.)

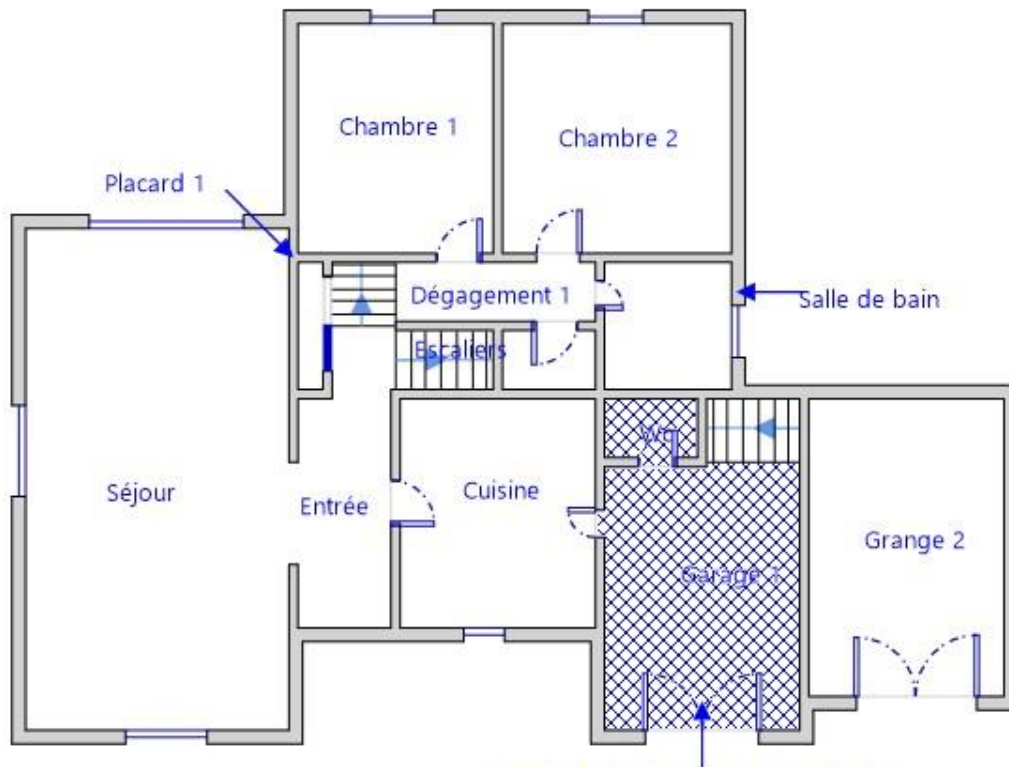
7.1 - Annexe - Schéma de repérage

ZPSO-001 - Panneaux et plaques
Susceptible de contenir de l'amiante
Score 1

Localisation	Identifiant + Description	Justification	Etat de conservation et préconisations	Photo
Rez de chaussée - Garage 1; Rez de chaussée - Placard 2	Identifiant: ZPSO-001-ZPSO-001-P001 Description: Panneaux et plaques Liste selon annexe.13-9 du CSP: A	En attente des résultats d'analyse	Produit avec dégradation(s) locale(s) Souligne_Score 1** Il faut faire réaliser une évaluation périodique de l'état de conservation des faux plafonds.

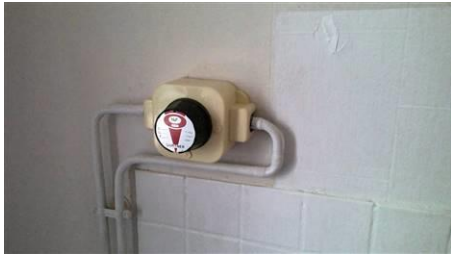
<p>Photo n° PhGaz001 Localisation : Cuisine Robinet en attente (Type :)</p>

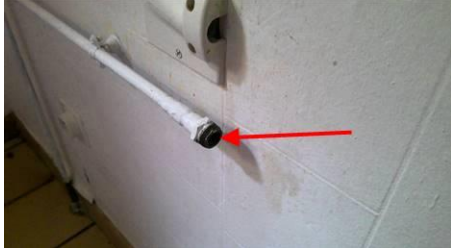
<p>Photo n° PhGaz002 8b : l'extrémité de l'organe de coupure d'appareil ou de la tuyauterie en attente n'est pas obturée. (Cuisine) L'extrémité du robinet en attente n'est pas obturée; Poser ou faire poser un bouchon par un installateur gaz qualifié sur l'extrémité du robinet</p>

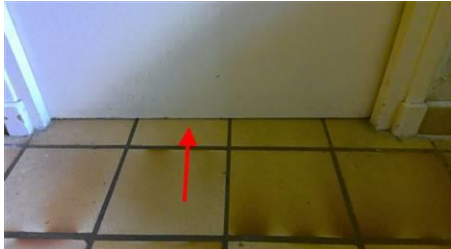
<p>Photo n° PhGaz003 19.3 : dans le cas d'une amenée d'air indirecte, l'examen du détalonnage des portes ou des passages d'air intermédiaires fait apparaître que ceux-ci sont manifestement insuffisants. (Cuisine) Le passage de transit de l'amenée d'air indirecte est insuffisant; Créer une grille d'amenée d'air direct ou augmenter le détalonnage des portes</p>

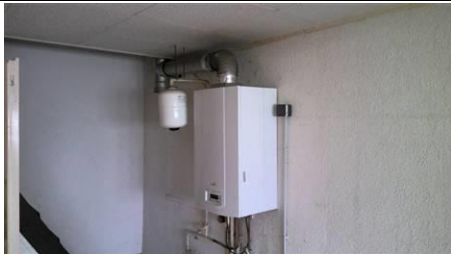
<p>Photo n° PhGaz004 Localisation : Garage Chaudière CHAPPEE (Type : Raccordé)</p>
