Dossier Technique Immobilier

Numéro de dossier : 24/KUTIANSKI/13913
Date du repérage : 25/09/2024

Adresse :**173 rue Latour Prolongée**

Rapport de mission de repérage des matériaux et produits contenant de l'amiante pour l'établissement du constat établi à l'occasion de la vente d'un immeuble bâti (Listes A et B de l'annexe 13-9 du Code de la Santé publique)

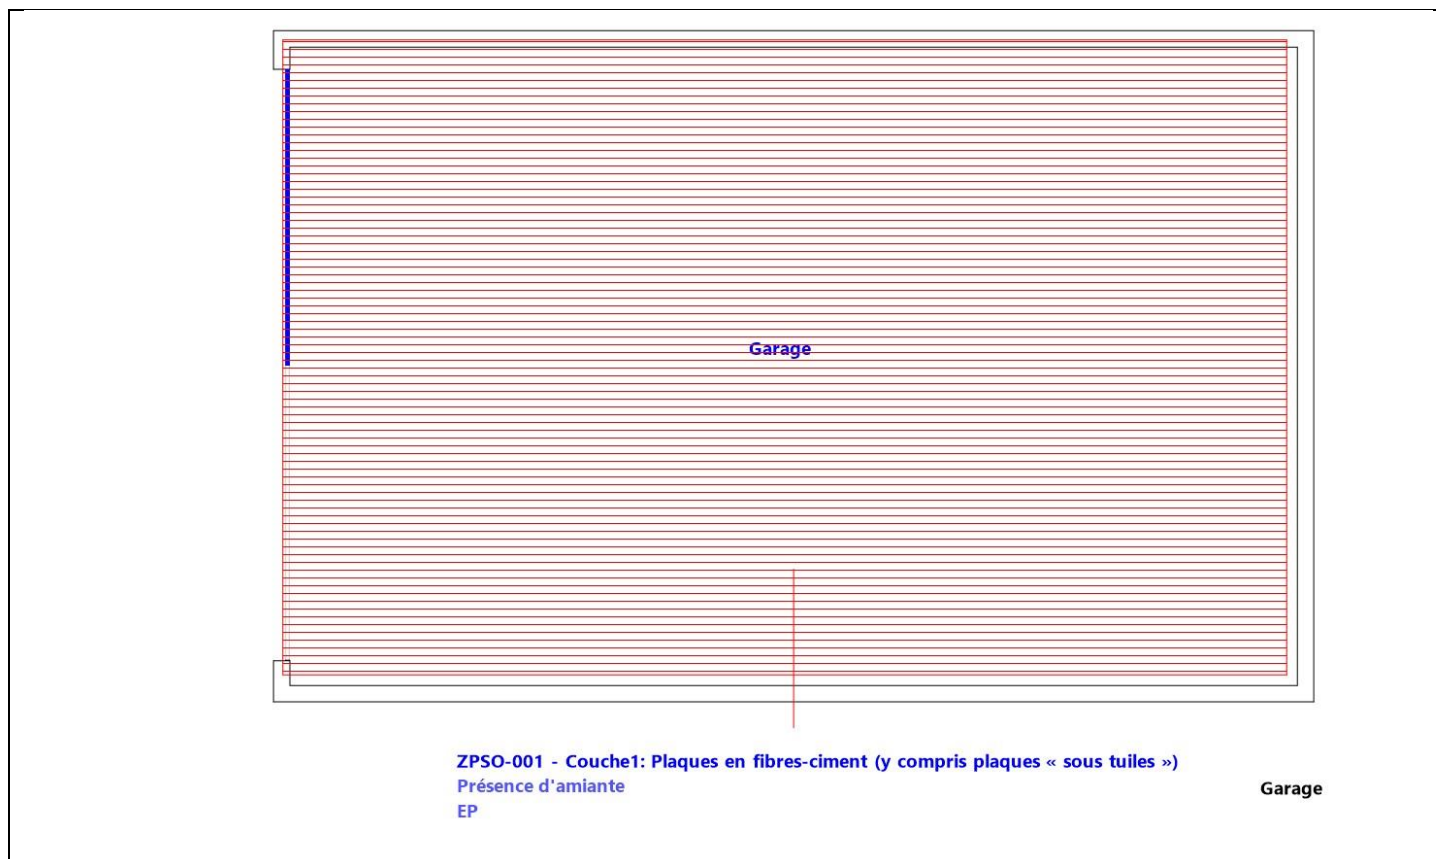
7.1 - Annexe - Schéma de repérage

Garage,

Localisation	Description
Garage	Sol : Béton Mur : parpaings Plafond : panneaux fibro-ciment Porte : Métal et Peinture

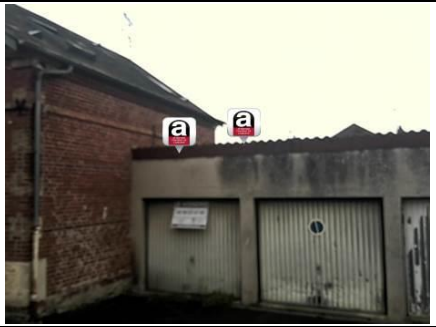
- des matériaux et produits contenant de l'amiante sur jugement de l'opérateur :
Couche1: Plaques en fibres-ciment (y compris plaques « sous tuiles ») (Garage) pour lequel il est recommandé de réaliser une évaluation périodique.*

<p>Photo n° PhA001 Localisation : Garage Ouvrage : 1 - Couvertures, Toitures, Terrasses et étanchéités - Plaques ondulées et planes Partie d'ouvrage : Couche1: Plaques en fibres-ciment (y compris plaques « sous tuiles ») Description : Couche1: Plaques en fibres-ciment (y compris plaques « sous tuiles »)</p>

Localisation	Identifiant + Description	Conclusion (justification)	Etat de conservation** et préconisations*	Photo
Garage	<p><u>Identifiant:</u> ZPSO-001 <u>Description:</u> Couche1: Plaques en fibres-ciment (y compris plaques « sous tuiles ») <u>Composant de la construction:</u> 1 - Couvertures, Toitures, Terrasses et étanchéités - Plaques ondulées et planes <u>Partie à sonder:</u> Couche1: Plaques en fibres-ciment (y compris plaques « sous tuiles ») <u>Liste selon annexe.13-9 du CSP:</u> B</p>	Présence d'amiante (sur jugement de l'opérateur)	<p>Matériau non dégradé</p> <p>Résultat EP**</p> <p>Préconisation : Il est recommandé de réaliser une évaluation périodique.</p>

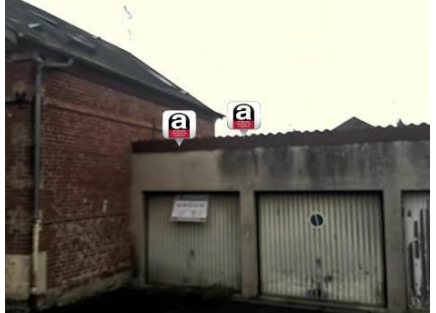
<p>Photo n° PhA002 Localisation : Garage Ouvrage : 1 - Couvertures, Toitures, Terrasses et étanchéités - Plaques ondulées et planes Partie d'ouvrage : Couche1: Plaques en fibres-ciment (y compris plaques « sous tuiles ») Description : Couche1: Plaques en fibres-ciment (y compris plaques « sous tuiles »)</p>

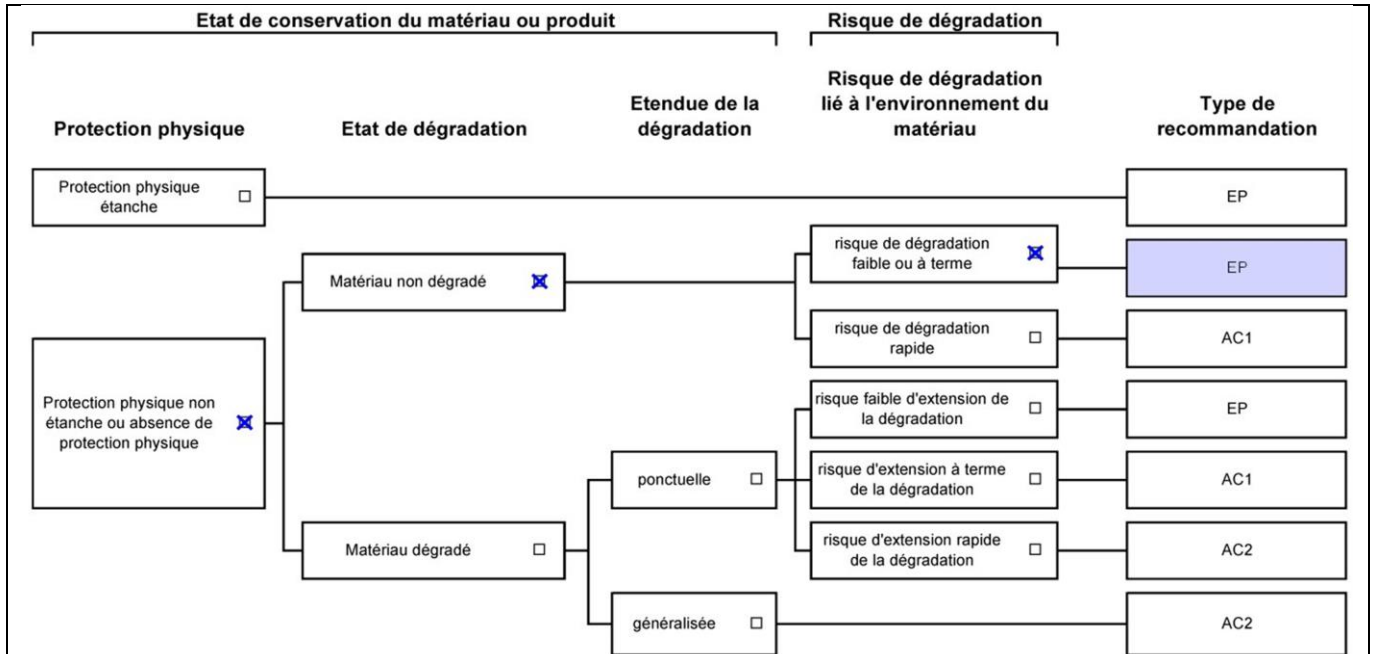
Grilles d'évaluation de l'état de conservation des matériaux ou produit de la liste B

Dossier n° 24/KUTIANSKI/13913
Date de l'évaluation : 25/09/2024
Bâtiment / local ou zone homogène : Garage
Identifiant Matériau : ZPSO-001
Matériau : Couche1: Plaques en fibres-ciment (y compris plaques « sous tuiles »)
Résultat EP : Il est recommandé de réaliser une évaluation périodique.
