Objet de la mission :	
<input checked="" type="checkbox"/> Constat amiante avant-vente	<input checked="" type="checkbox"/> Diag. Installations Gaz
<input checked="" type="checkbox"/> Exposition au plomb (CREP)	<input checked="" type="checkbox"/> Diag. Installations Electricité

# Dossier Technique Immobilier

Numéro de dossier : 25/LAFUGE/15489  
Date du repérage : 20/09/2025

Adresse : ..... **7 rue de l'Hotel Dieu**

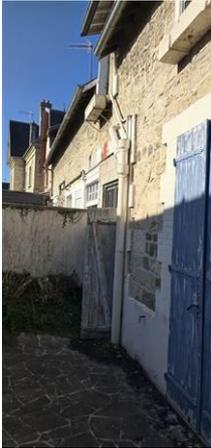
<p>Photo n° PhA001                  Localisation : Cour                  Ouvrage : 6 - Conduits et accessoires intérieurs - Conduits de fluides (air, eau, vapeur, fumée, échappement, autres fluides)                  Partie d'ouvrage : Conduit en fibres-ciment                  Description : Conduit en fibres-ciment                  Localisation sur croquis : M001</p>

Localisation	Identifiant + Description	Conclusion (justification)	Etat de conservation** et préconisations*	Photo
Cour	<p><u>Identifiant:</u> M001  <u>Description:</u> Conduit en fibres-ciment  <u>Composant de la construction:</u> 6 - Conduits et accessoires intérieurs - Conduits de fluides (air, eau, vapeur, fumée, échappement, autres fluides)  <u>Partie à sonder:</u> Conduit en fibres-ciment  <u>Liste selon annexe.13-9 du CSP:</u> B  <u>Localisation sur croquis:</u> M001</p>	Présence d'amiante (sur jugement de l'opérateur)	<p>Matériau non dégradé</p> <p><b>Résultat</b> EP**</p> <p><b>Préconisation :</b> Il est recommandé de réaliser une évaluation périodique.</p>	
Toiture	<p><u>Identifiant:</u> M002  <u>Description:</u> Conduit en fibres-ciment  <u>Composant de la construction:</u> 6 - Conduits et accessoires intérieurs - Conduits de fluides (air, eau, vapeur, fumée, échappement, autres fluides)  <u>Partie à sonder:</u> Conduit en fibres-ciment  <u>Liste selon annexe.13-9 du CSP:</u> B  <u>Localisation sur croquis:</u> M002</p>	Présence d'amiante (sur jugement de l'opérateur)	<p>Matériau non dégradé</p> <p><b>Résultat</b> EP**</p> <p><b>Préconisation :</b> Il est recommandé de réaliser une évaluation périodique.</p>

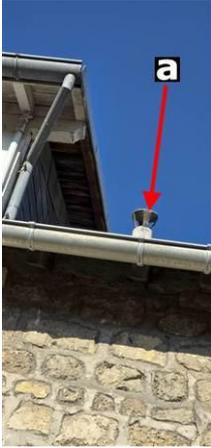
<p>Photo n° PhA002                  Localisation : Toiture                  Ouvrage : 6 - Conduits et accessoires intérieurs - Conduits de fluides (air, eau, vapeur, fumée, échappement, autres fluides)                  Partie d'ouvrage : Conduit en fibres-ciment                  Description : Conduit en fibres-ciment                  Localisation sur croquis : M002</p>
