Dossier de Diagnostic Technique

MISSION N° : 451200578

Adresse :	**8 chemin des Boeufs Le Grand Ambreville**
Ville :	**45210 FERRIERES-EN-GATINAIS**

Type :	**Chalet**	Nbre pièces :	**1**	Lot :	**-**
Cadastre :	**000E229**	Bâtiment :	**-**	Lot secondaire :	**-**
Porte :	**-**	Date de visite :	**05/03/2025**	Escalier :	**-**
Accompagnateur :	**PAS D'ACCOMPAGNATEUR**	Opérateur :	**COSTERG Stephan**	Étage :	**RDC**

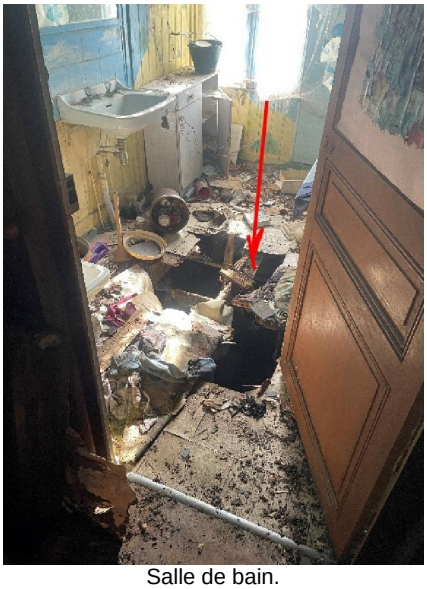
4 - Liaison équipotentielle et installation électrique adaptées aux conditions particulières des locaux contenant une douche ou une baignoire :
Impossible de rentrer dans la salle de bain pour effectuer les contrôles ... manque une grande partie du sol.
Impossible de rentrer dans la salle de bain.

Accès cuisine.

Salle de bain.
