Objet : Envoi des résultats des diagnostics immobiliers.

Désignation du ou des bâtiments	Désignation du propriétaire
Localisation du ou des bâtiments : Département : Somme Adresse : 39 rue du Maréchal Leclerc Commune : 80150 CRÉCY-EN-PONTHIEU Section cadastrale AC, Parcelle(s) n° 73, Désignation et situation du ou des lot(s) de copropriété : Ce bien ne fait pas partie d'une copropriété	Désignation du client : Nom et prénom : Success. PLEY-DUTOTE Adresse : 39 rue du Maréchal Leclerc 80150 Crécy-en-Ponthieu

Objet de la mission :		
<input checked="" type="checkbox"/> Constat Amiante avant-vente	<input checked="" type="checkbox"/> Exposition au Plomb (CREP)	<input checked="" type="checkbox"/> Diagnostics de Performance Energétique
<input checked="" type="checkbox"/> Constat Etat Parasitaire	<input checked="" type="checkbox"/> Diag. Installations Gaz	<input checked="" type="checkbox"/> Audit Energétique Réglementaire vente
<input checked="" type="checkbox"/> Etat des Risques et Pollutions	<input checked="" type="checkbox"/> Diag. Installations Electricité

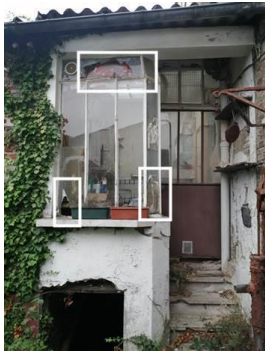
Pathologie: absence de vitres sur certaines menuiseries extérieures

Faire appel à un artisan menuisier afin de remplacer les vitres cassées

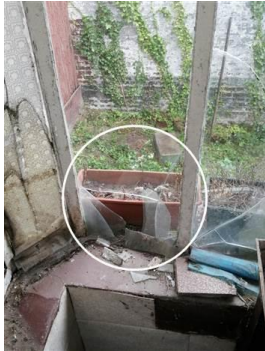
Pathologie: absence de vitres sur certaines menuiseries extérieures

Faire appel à un artisan menuisier afin de remplacer les vitres cassées

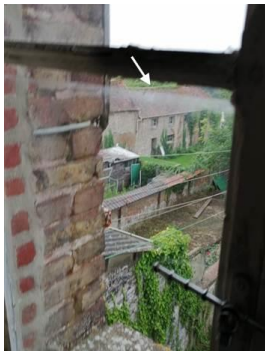
Pathologie: absence de vitres sur certaines menuiseries extérieures

Faire appel à un artisan menuisier afin de remplacer les vitres cassées

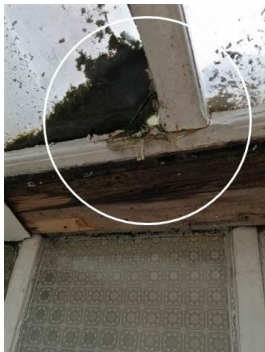
Pathologie : Etanchéité des couvertures , murs

Faire intervenir un couvreur qualifié en SS4 amiante afin de traiter les désordres en couverture

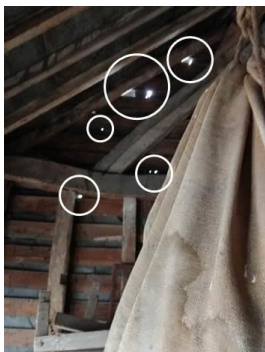
Pathologie : Etanchéité des couvertures , murs

Faire intervenir un couvreur qualifié afin de traiter les désordres en couverture

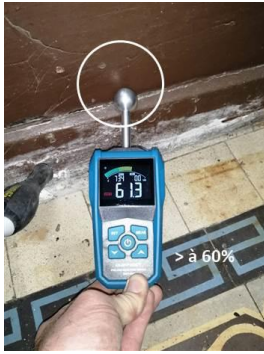
Pathologies : Humidité des bois > 20%

Risques d'attaque fongique , ventiler et assécher les parois et bois anormalement humides.

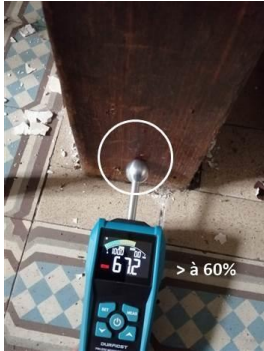
Pathologies : Humidité des bois > 20%

Risques d'attaque fongique , ventiler et assécher les parois et bois anormalement humides.

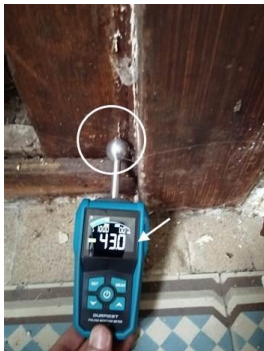
Pathologies : Humidité des bois > 20%

Risques d'attaque fongique , ventiler et assécher les parois et bois anormalement humides.

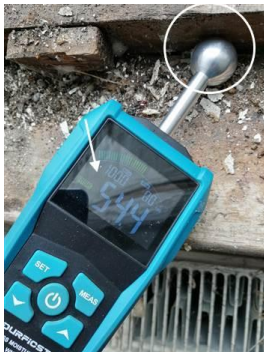
Pathologies : Humidité des bois > 20%

Risques d'attaque fongique , ventiler et assécher les parois et bois anormalement humides.

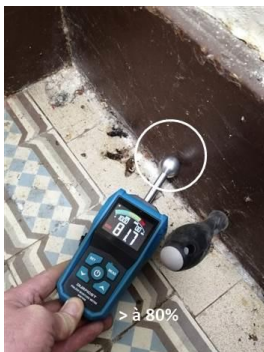
Pathologies : Humidité des bois > 20%

Risques d'attaque fongique , ventiler et assécher les parois et bois anormalement humides.

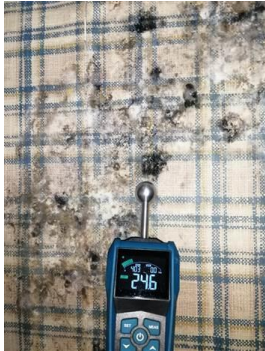
Pathologie: Présence de moisissures

Aérer,ventiller, et identifier la cause de la présence de ces moisissures.

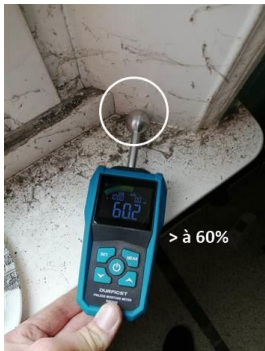
Pathologies : Humidité des bois > 20%

Risques d'attaque fongique , ventiler et assécher les parois et bois anormalement humides.

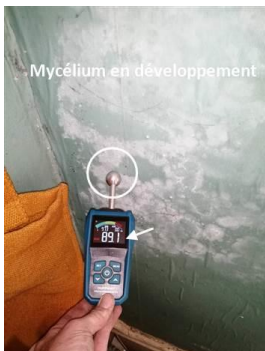
Pathologie: Présence de moisissures

Aérer,ventiller, et identifier la cause de la présence de ces moisissures.

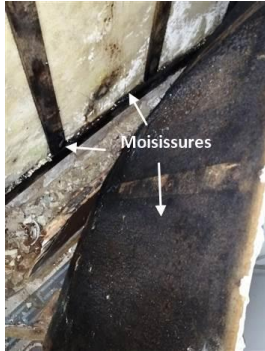
Pathologie: Présence de moisissures

Aérer,ventiller, et identifier la cause de la présence de ces moisissures.

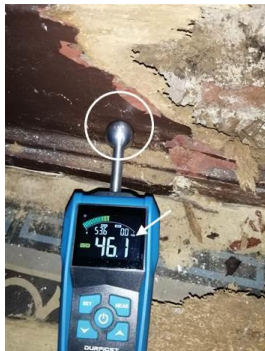
Pathologies : Humidité des bois > 20%

Risques d'attaque fongique , ventiler et assécher les parois et bois anormalement humides.

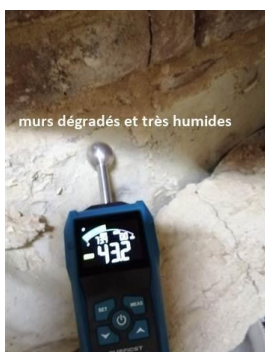
Pathologie : Présence d'humidité sur différentes parois opaques

Les infiltrations par les murs peuvent provoquer des remontées d'humidité et engendrer des dégradations diverses (effritement des matériaux, altération des objets entreposés, ...). En cas d'humidité, éviter de recouvrir une paroi d'un revêtement étanche, de recouvrir le sol en terre battue par du béton ou d'obturer la ventilation naturelle. Solutions possibles : ventiler, et faire intervenir à une entreprise spécialisée et qualifiée pour diagnostiquer et traiter les pathologies liées à l'humidité persistante avant de prévoir les travaux d'isolation.

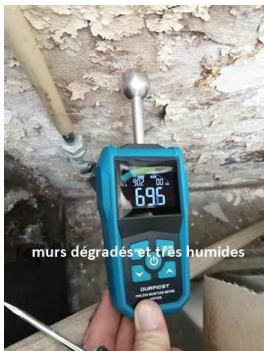
Pathologie : Présence d'humidité sur différentes parois opaques

Les infiltrations par les murs peuvent provoquer des remontées d'humidité et engendrer des dégradations diverses (effritement des matériaux, altération des objets entreposés, ...).

En cas d'humidité, éviter de recouvrir une paroi d'un revêtement étanche, de recouvrir le sol en terre battue par du béton ou d'obturer la ventilation naturelle.

Solutions possibles : ventiler, et faire intervenir à une entreprise spécialisée et qualifiée pour diagnostiquer et traiter les pathologies liées à l'humidité persistante avant de prévoir les travaux d'isolation.

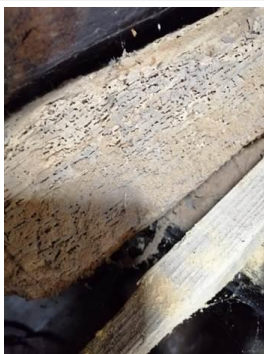
Pathologie : Traces d'infestations d'insectes à larves xylophages

Faire réaliser un état parasitaire, bucher et traiter les bois infestés par une entreprise qualifiée.

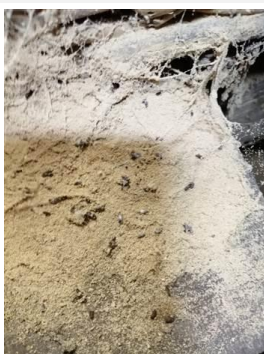
Pathologie : Traces d'infestations d'insectes à larves xylophages

Faire réaliser un état parasitaire, bucher et traiter les bois infestés par une entreprise qualifiée.

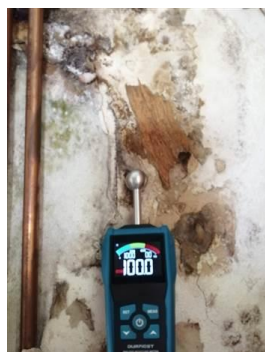
Pathologie : Présence d'humidité sur différentes parois opaques

Les infiltrations par les murs peuvent provoquer des remontées d'humidité et engendrer des dégradations diverses (effritement des matériaux, altération des objets entreposés, ...).

En cas d'humidité, éviter de recouvrir une paroi d'un revêtement étanche, de recouvrir le sol en terre battue par du béton ou d'obturer la ventilation naturelle.

Solutions possibles : ventiler, et faire intervenir à une entreprise spécialisée et qualifiée pour diagnostiquer et traiter les pathologies liées à l'humidité persistante avant de prévoir les travaux d'isolation.

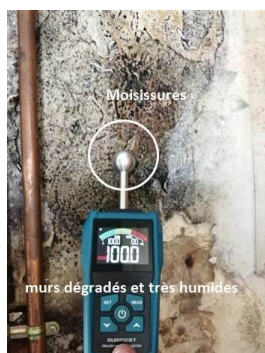
Pathologie : Présence d'humidité sur différentes parois opaques

Les infiltrations par les murs peuvent provoquer des remontées d'humidité et engendrer des dégradations diverses (effritement des matériaux, altération des objets entreposés, ...).

En cas d'humidité, éviter de recouvrir une paroi d'un revêtement étanche, de recouvrir le sol en terre battue par du béton ou d'obturer la ventilation naturelle.

Solutions possibles : ventiler, et faire intervenir à une entreprise spécialisée et qualifiée pour diagnostiquer et traiter les pathologies liées à l'humidité persistante avant de prévoir les travaux d'isolation.

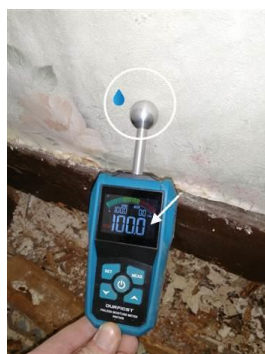
Pathologie : Présence d'humidité sur différentes parois opaques

Les infiltrations par les murs peuvent provoquer des remontées d'humidité et engendrer des dégradations diverses (effritement des matériaux, altération des objets entreposés, ...).

En cas d'humidité, éviter de recouvrir une paroi d'un revêtement étanche, de recouvrir le sol en terre battue par du béton ou d'obturer la ventilation naturelle.

Solutions possibles : ventiler, et faire intervenir à une entreprise spécialisée et qualifiée pour diagnostiquer et traiter les pathologies liées à l'humidité persistante avant de prévoir les travaux d'isolation.

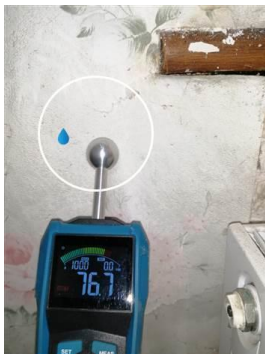
Pathologie : Présence d'humidité sur différentes parois opaques

Les infiltrations par les murs peuvent provoquer des remontées d'humidité et engendrer des dégradations diverses (effritement des matériaux, altération des objets entreposés, ...).

En cas d'humidité, éviter de recouvrir une paroi d'un revêtement étanche, de recouvrir le sol en terre battue par du béton ou d'obturer la ventilation naturelle.

Solutions possibles : ventiler, et faire intervenir à une entreprise spécialisée et qualifiée pour diagnostiquer et traiter les pathologies liées à l'humidité persistante avant de prévoir les travaux d'isolation.

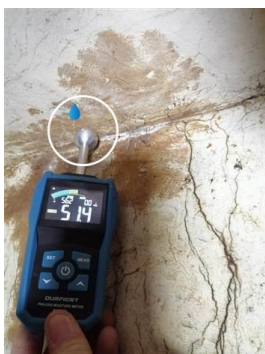
Pathologie : Présence d'humidité sur différentes parois opaques

Les infiltrations par les murs peuvent provoquer des remontées d'humidité et engendrer des dégradations diverses (effritement des matériaux, altération des objets entreposés, ...).

En cas d'humidité, éviter de recouvrir une paroi d'un revêtement étanche, de recouvrir le sol en terre battue par du béton ou d'obturer la ventilation naturelle.

Solutions possibles : ventiler, et faire intervenir à une entreprise spécialisée et qualifiée pour diagnostiquer et traiter les pathologies liées à l'humidité persistante avant de prévoir les travaux d'isolation.

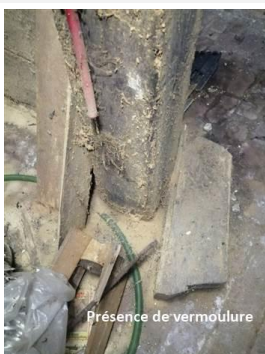
Pathologie : Traces d'infestations d'insectes à larves xylophages

Faire réaliser un état parasitaire, bucher et traiter les bois infestés par une entreprise qualifiée.

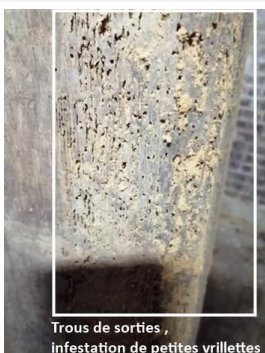
Pathologie : Traces d'infestations d'insectes à larves xylophages

Faire réaliser un état parasitaire, bucher et traiter les bois infestés par une entreprise qualifiée.

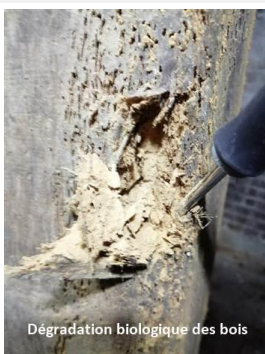
Pathologie : Traces d'infestations d'insectes à larves xylophages

Faire réaliser un état parasitaire, bucher et traiter les bois infestés par une entreprise qualifiée.

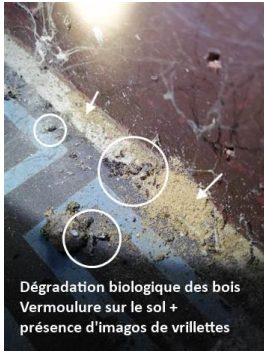
Pathologie :Traces d'infestations d'insectes à larves xylophages

Faire réaliser un état parasitaire , bucher et traiter les bois infestés par une entreprise qualifiée.

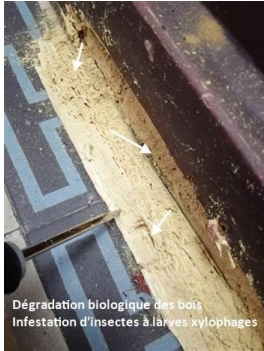
Pathologie :Traces d'infestations d'insectes à larves xylophages

Faire réaliser un état parasitaire , bucher et traiter les bois infestés par une entreprise qualifiée.

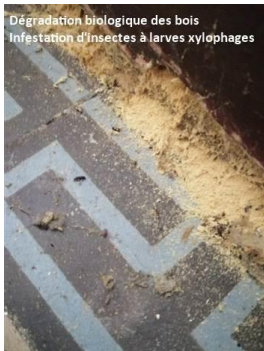
Pathologie :Traces d'infestations d'insectes à larves xylophages

Faire réaliser un état parasitaire , bucher et traiter les bois infestés par une entreprise qualifiée.

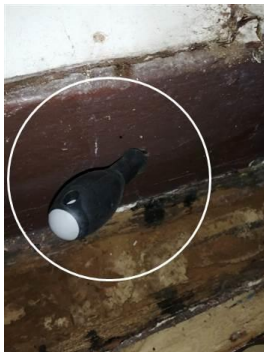
Pathologie :Traces d'infestations d'insectes à larves xylophages

Faire réaliser un état parasitaire , bucher et traiter les bois infestés par une entreprise qualifiée.

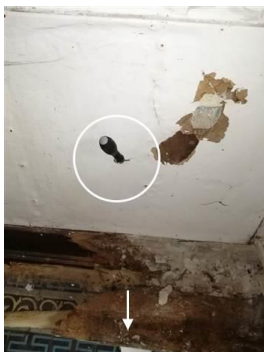
Pathologie :Traces d'infestations d'insectes à larves xylophages

Faire réaliser un état parasitaire , bucher et traiter les bois infestés par une entreprise qualifiée.

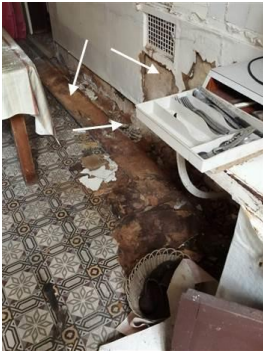
Pathologie :Traces d'infestations d'insectes à larves xylophages

Faire réaliser un état parasitaire , bucher et traiter les bois infestés par une entreprise qualifiée.

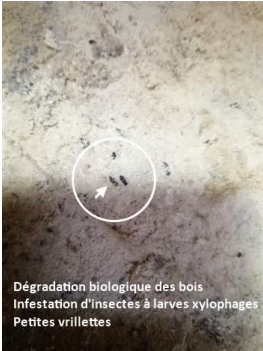
Pathologie :Traces d'infestations d'insectes à larves xylophages

Faire réaliser un état parasitaire , bucher et traiter les bois infestés par une entreprise qualifiée.

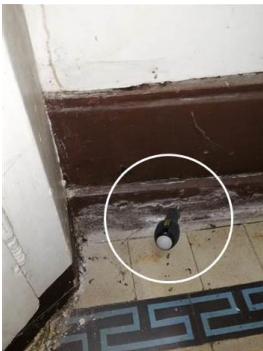
Pathologie :Traces d'infestations d'insectes à larves xylophages

Faire réaliser un état parasitaire , bucher et traiter les bois infestés par une entreprise qualifiée.

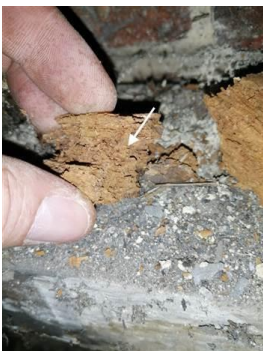
Pathologie :Traces d'infestations d'insectes à larves xylophages

Faire réaliser un état parasitaire , bucher et traiter les bois infestés par une entreprise qualifiée.

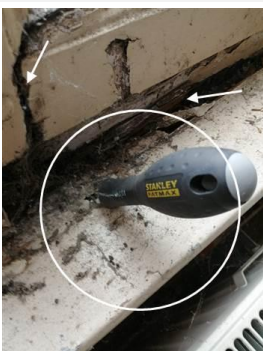
Pathologie :Traces d'infestations d'insectes à larves xylophages

Faire réaliser un état parasitaire , bucher et traiter les bois infestés par une entreprise qualifiée.

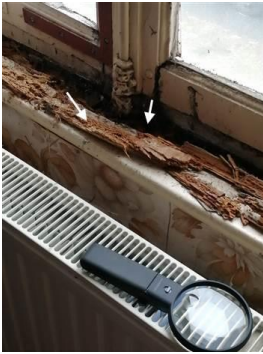
Pathologie :Traces d'infestations d'insectes à larves xylophages

Faire réaliser un état parasitaire , bucher et traiter les bois infestés par une entreprise qualifiée.

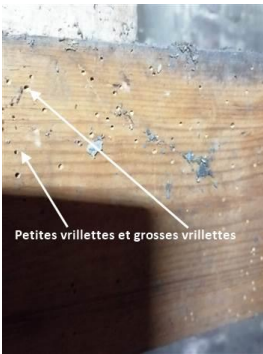
Pathologie :Traces d'infestations d'insectes à larves xylophages

Faire réaliser un état parasitaire , bucher et traiter les bois infestés par une entreprise qualifiée.

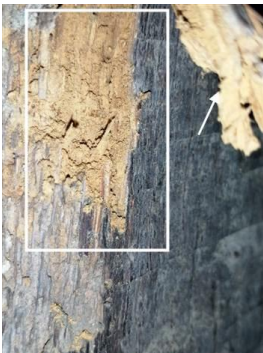
Pathologie :Traces d'infestations d'insectes à larves xylophages

Faire réaliser un état parasitaire , bucher et traiter les bois infestés par une entreprise qualifiée.

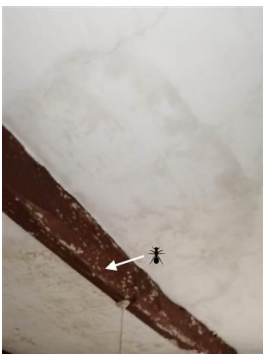
Pathologie :Traces d'infestations d'insectes à larves xylophages

Faire réaliser un état parasitaire , bucher et traiter les bois infestés par une entreprise qualifiée.

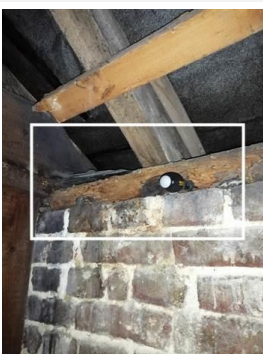
Pathologie :Traces d'infestations d'insectes à larves xylophages

Faire réaliser un état parasitaire , bucher et traiter les bois infestés par une entreprise qualifiée.

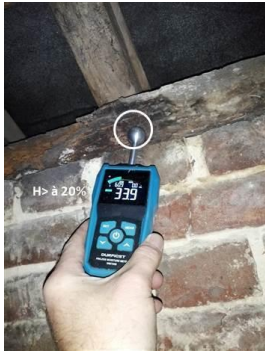
Pathologie : Traces d'infestations d'insectes à larves xylophages

Faire réaliser un état parasitaire , bucher et traiter les bois infestés par une entreprise qualifiée.

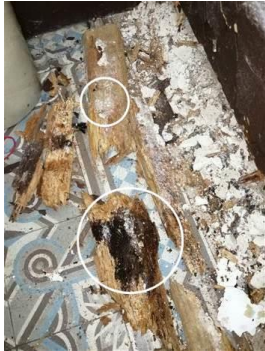
Pathologie : Traces visibles d'infestation de champignons lignivores

Faire réaliser un constat d'état parasitaire et faire analyser en cas de présence de champignon identifié par un laboratoire , puis faire intervenir un homme de l'art afin d'identifier l'étendue de l' infestation et traiter les zones et bois infestés

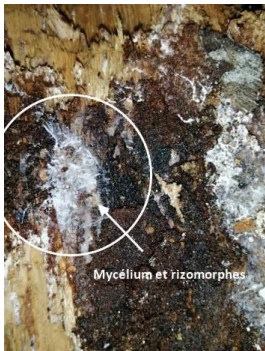
Pathologie : Traces visibles d'infestation de champignons lignivores

Faire réaliser un constat d'état parasitaire et faire analyser en cas de présence de champignon identifié par un laboratoire , puis faire intervenir un homme de l'art afin d'identifier l'étendue de l' infestation et traiter les zones et bois infestés

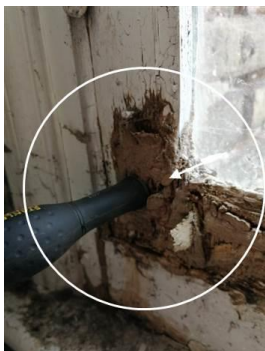
Pathologie : Traces visibles d'infestation de champignons lignivores

Faire réaliser un constat d'état parasitaire et faire analyser en cas de présence de champignon identifié par un laboratoire , puis faire intervenir un homme de l'art afin d'identifier l'étendue de l' infestation et traiter les zones et bois infestés

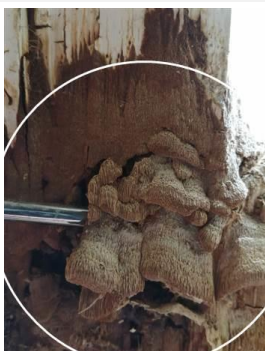
Pathologie : Traces visibles d'infestation de champignons lignivores

Faire réaliser un constat d'état parasitaire et faire analyser en cas de présence de champignon identifié par un laboratoire , puis faire intervenir un homme de l'art afin d'identifier l'étendue de l' infestation et traiter les zones et bois infestés

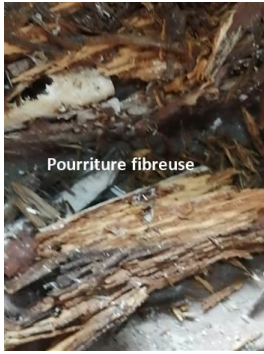
Pathologie : Traces visibles d'infestation de champignons lignivores

Faire réaliser un constat d'état parasite et faire analyser en cas de présence de champignon identifié par un laboratoire , puis faire intervenir un homme de l'art afin d'identifier l'étendue de l' infestation et traiter les zones et bois infestés

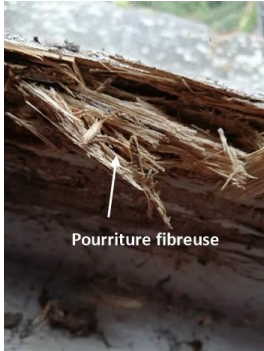
Pathologie : Traces visibles d'infestation de champignons lignivores

Faire réaliser un constat d'état parasite et faire analyser en cas de présence de champignon identifié par un laboratoire , puis faire intervenir un homme de l'art afin d'identifier l'étendue de l' infestation et traiter les zones et bois infestés

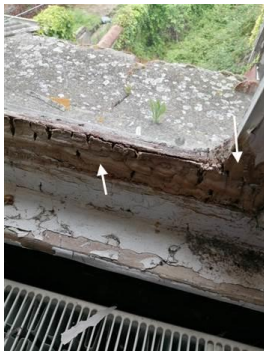
Pathologie : Traces visibles d'infestation de champignons lignivores

Faire réaliser un constat d'état parasite et faire analyser en cas de présence de champignon identifié par un laboratoire , puis faire intervenir un homme de l'art afin d'identifier l'étendue de l' infestation et traiter les zones et bois infestés

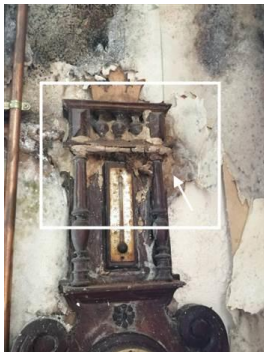
Pathologie : Traces visibles d'infestation de champignons lignivores

Faire réaliser un constat d'état parasite et faire analyser en cas de présence de champignon identifié par un laboratoire , puis faire intervenir un homme de l'art afin d'identifier l'étendue de l' infestation et traiter les zones et bois infestés

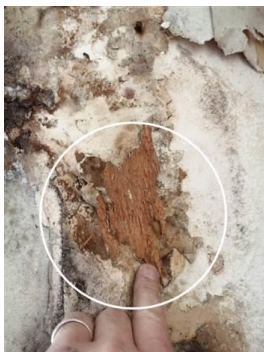
Pathologie : Traces visibles d'infestation de champignons lignivores

Faire réaliser un constat d'état parasite et faire analyser en cas de présence de champignon identifié par un laboratoire , puis faire intervenir un homme de l'art afin d'identifier l'étendue de l' infestation et traiter les zones et bois infestés

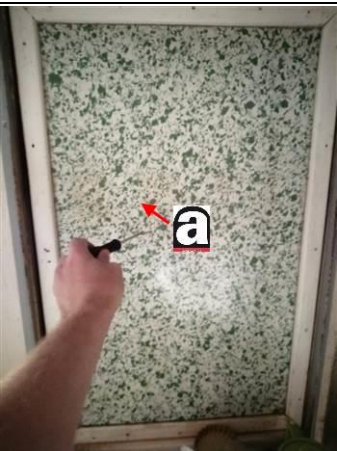
<p>Photo n° PhA004 Localisation : Rez de chaussée (locaux professionnels) - Chambre froide Ouvrage : Murs, Cloisons "en dur" et Poteaux (périphériques et intérieurs) Partie d'ouvrage : Revêtements durs (amiante-ciment) Description : Panneaux fibro-ciment collés ou vissés (parois portes) Localisation sur croquis : M004</p>

<p>Photo n° PhA004 Localisation : Rez de chaussée (locaux professionnels) - Chambre froide Ouvrage : Murs, Cloisons "en dur" et Poteaux (périphériques et intérieurs) Partie d'ouvrage : Revêtements durs (amiante-ciment) Description : Panneaux fibro-ciment collés ou vissés (parois portes) Localisation sur croquis : M004</p>
 	<p>Photo n° PhA005 Localisation : 1er étage - Salle de bain Ouvrage : Conduits de fluides (air, eau, autres fluides) Partie d'ouvrage : Conduits Description : Conduits de fumée en amiante ciment Localisation sur croquis : M005</p>

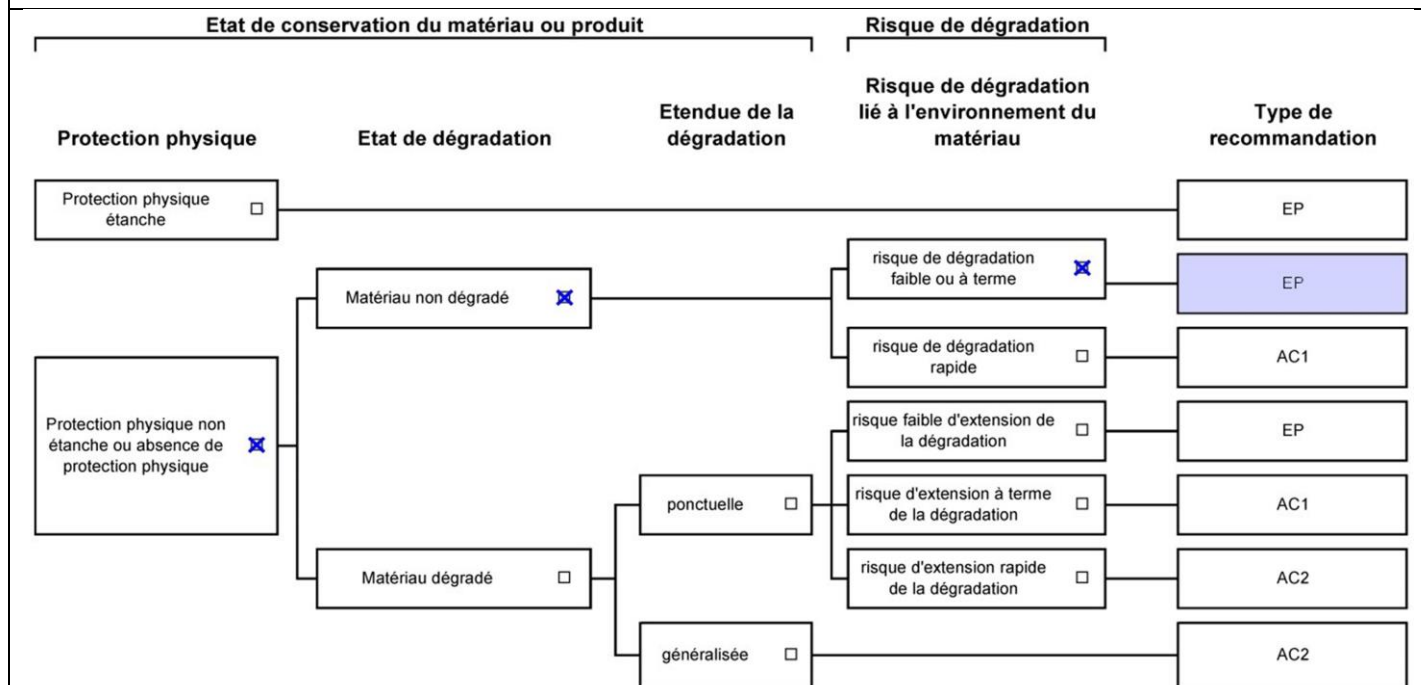
Dossier n° 24/09/PLEY-DUTOTE/0465
 Date de l'évaluation : 09/09/2024
 Bâtiment / local ou zone homogène : Rez de chaussée - Cuisine
 Identifiant Matériau : M002
 Matériau : Plaques ondulées fibro-ciment
 Résultat EP : Il est recommandé de réaliser une évaluation périodique.

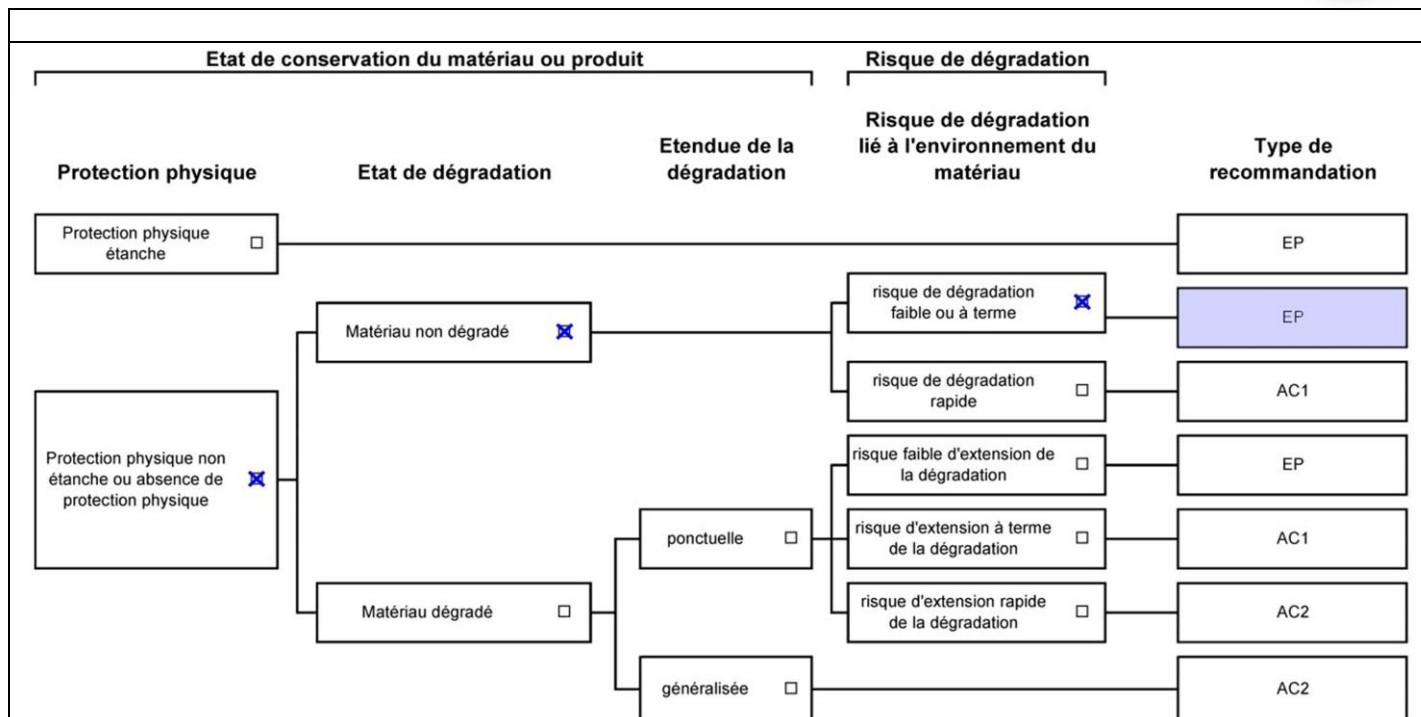
Matériau : Panneaux fibro-ciment collés ou vissés (parois portes)

Résultat EP : Il est recommandé de réaliser une évaluation périodique.

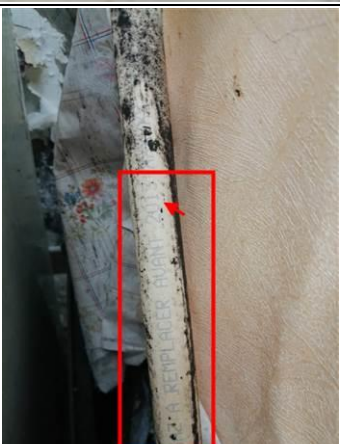
Points de contrôle ⁽³⁾ (selon la norme)	Anomalies observées (A1 ⁽⁴⁾ , A2 ⁽⁵⁾ , DGI ⁽⁶⁾ , 32c ⁽⁷⁾)	Libellé des anomalies et recommandations	Photos
C.10 - 14 Raccordement en gaz des appareils par tuyaux non rigides	A1	La date limite d'utilisation du tuyau d'alimentation n'est pas lisible ou est dépassée. (Cuisinière BRANDT Plaque 4 feux) Remarques : (Cuisine) La date limite d'utilisation du tuyau non rigide est dépassée ; Faire intervenir un installateur gaz qualifié afin de remplacer le tuyau existant par un tuyau neuf

<p>Photo n° PhGaz002 14 : <u>la date limite d'utilisation du tuyau d'alimentation n'est pas lisible ou est dépassée.</u> (Cuisine) La date limite d'utilisation du tuyau non rigide est dépassée; Faire intervenir un installateur gaz qualifié afin de remplacer le tuyau existant par un tuyau neuf</p>

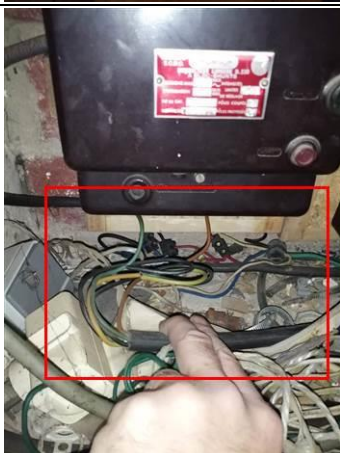
Photo PhEle001

Libellé de l'anomalie : B2.3.2 a L'installation électrique, située entre les bornes aval du disjoncteur de branchement non différentiel et les bornes aval du (des) dispositif(s) de protection différentielle protégeant l'ensemble de l'installation électrique, n'est pas de classe II ou ne présente pas une isolation équivalente à la classe II.

Remarques : Absence de liaison visible entre le disjoncteur de branchement non différentiel et les bornes aval des dispositifs différentiels protégeant l'installation ; Faire intervenir un électricien qualifié afin de vérifier la classe de la liaison

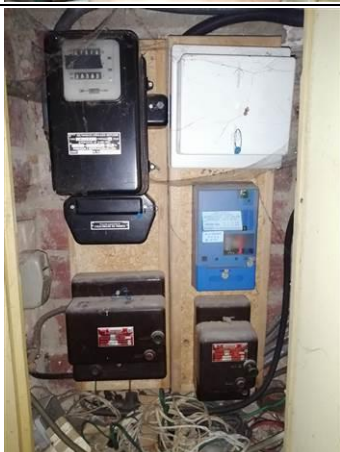
Photo PhEle002

Libellé de l'anomalie : B4.3 a1 Au moins un circuit n'est pas protégé, à son origine, contre les surcharges et les courts-circuits.

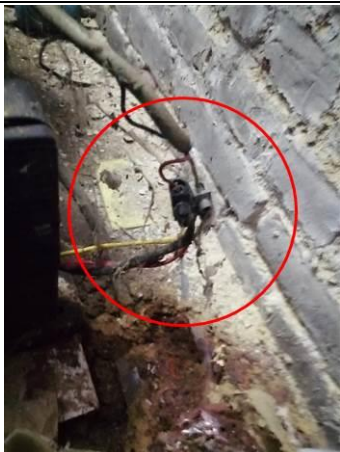
Photo PhEle011
 Libellé de l'anomalie : B7.3 d L'installation électrique comporte au moins une connexion avec une partie active nue sous tension accessible.
 Remarques : Présence de connexion de matériel électrique présentant des parties actives nues sous tension ; Faire intervenir un électricien qualifié afin de remplacer les matériels présentant des parties actives nues sous tension

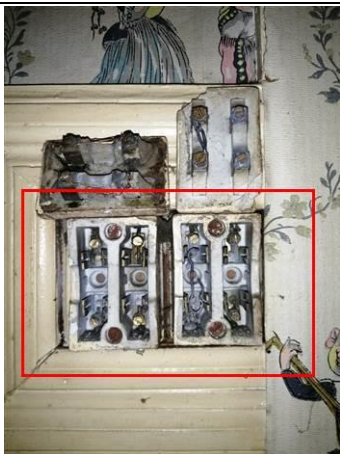
Photo PhEle012
 Libellé de l'anomalie : B7.3 e L'installation électrique comporte au moins un dispositif de protection avec une partie active nue sous tension accessible.
 Remarques : Présence de dispositif de protection de matériel électrique présentant des parties actives nues sous tension ; Faire intervenir un électricien qualifié afin de remplacer les matériels présentant des parties actives nues sous tension

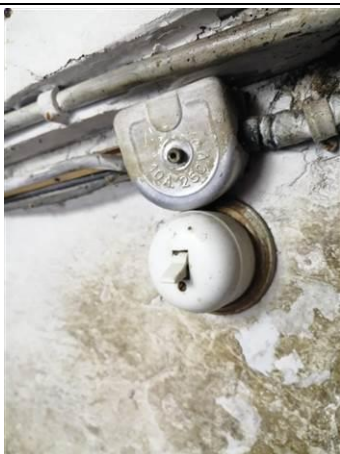
Photo PhEle014
 Libellé de l'anomalie : B8.3 a L'installation comporte au moins un matériel électrique vétuste.
 Remarques : Présence de matériel électrique vétuste (douilles, interrupteurs, socles de prise...); Faire intervenir un électricien qualifié afin de remplacer les matériels électriques vétustes

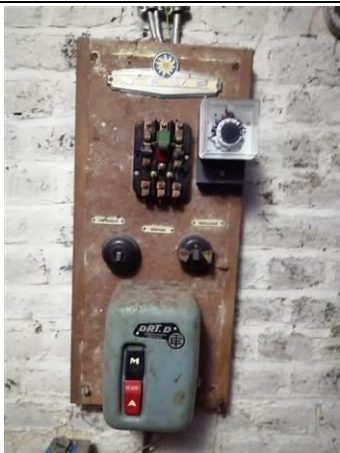
Photo PhEle014
 Libellé de l'anomalie : B8.3 a L'installation comporte au moins un matériel électrique vétuste.
 Remarques : Présence de matériel électrique vétuste (douilles, interrupteurs, socles de prise...); Faire intervenir un électricien qualifié afin de remplacer les matériels électriques vétustes

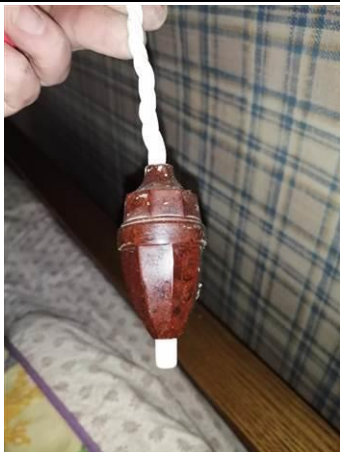
Photo PhEle015
 Libellé de l'anomalie : B8.3 b L'installation comporte au moins un matériel électrique inadapté à l'usage.
 Remarques : Présence de matériel électrique inadapté à l'usage; Faire intervenir un électricien qualifié afin de remplacer les matériels inadaptés par du matériel autorisé

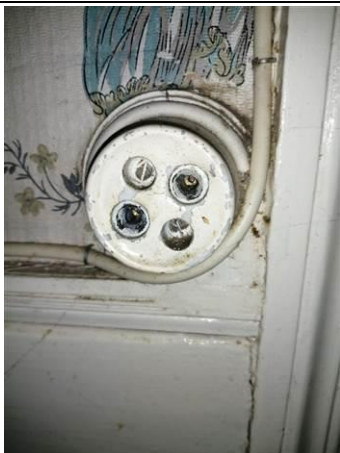
Photo PhEle016
 Libellé de l'anomalie : B3.3.6 a1 Au moins un socle de prise de courant ne comporte pas de broche de terre.
 Remarques : Présence de circuits électriques non équipés de conducteurs de protection; Faire intervenir un électricien qualifié afin d'installer des conducteurs de protection sur les circuits qui n'en sont pas équipés

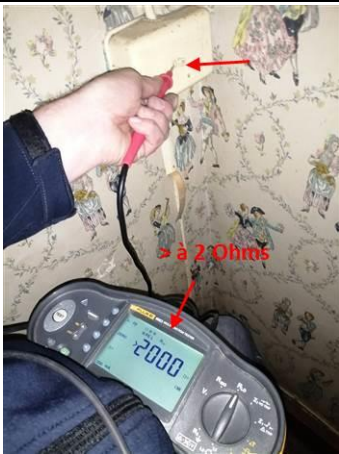
<p>Photo PhEle020 Libellé de l'anomalie : B3.3.9 b Au moins une boîte de connexion métalliques en montage apparent ou encastré n'est pas reliée à la terre. Remarques : Présence de boîtes de connexion métalliques en montage apparent, contenant des conducteurs, non reliées à la terre ; Faire intervenir un électricien qualifié afin de supprimer les boîtes de connexion métalliques non reliées à la terre</p>

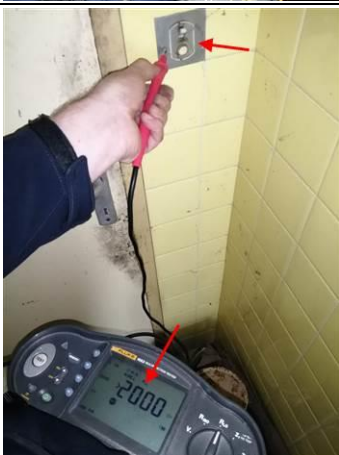
<p>Photo PhEle021 Libellé de l'anomalie : B3.3.6 a3 Au moins un circuit (n'alimentant pas des socles de prises de courant) n'est pas relié à la terre. Remarques : Présence de circuits électriques non équipés de conducteurs de protection ; Faire intervenir un électricien qualifié afin d'installer des conducteurs de protection sur les circuits qui n'en sont pas équipés</p>

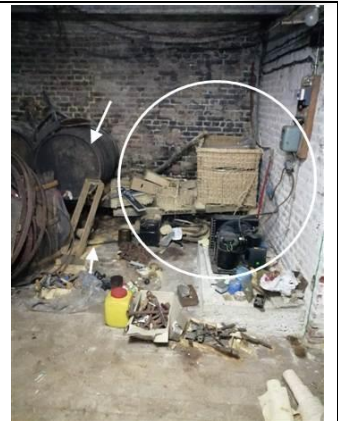
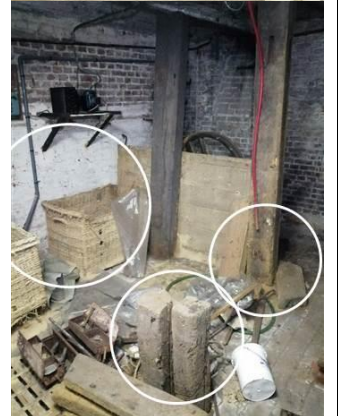
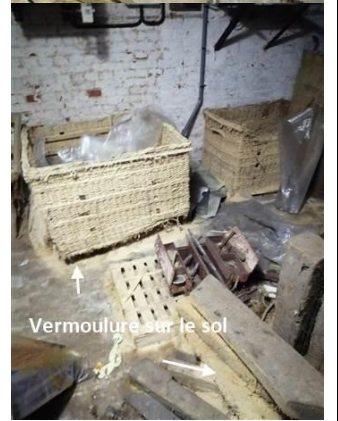
<p>Sous-Sol (locaux professionnels) - Stockage 1</p>	<p>Poteaux - bois et aucun</p>	<p>Remarque : Hygrométrie mesurée supérieure à 20%, Nombreux débris jonchant le sol, Pièce très encombrée de cuves en bois, de paniers en osier et divers débris. Constatations hors éléments bâtis : Présence d' infestation d'insectes à larves xylophages, Anobium punctatum (Petites vrillettes).</p>	
--	--------------------------------	---	--

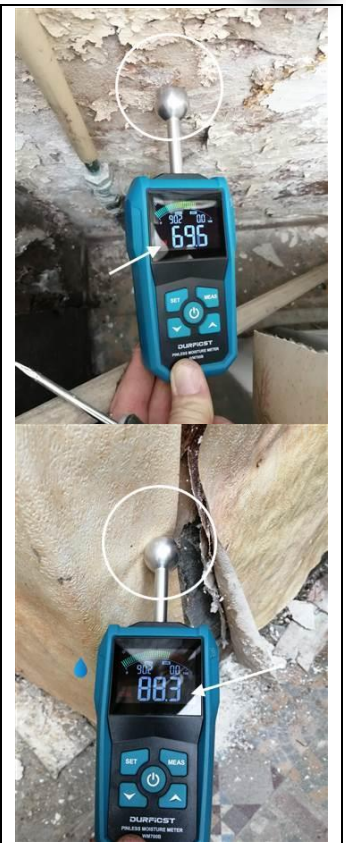
<p>Rez de chaussée - Cuisine</p>	<p>Murs y compris embrasures de porte - A,C,D,E,F - torchis et papier peint</p>	<p>Remarques : Hygrométrie mesurée supérieure à 50%, Nombreux débris jonchant le sol, Parties de murs très dégradées, Pièce encombrée (meubles), Présence de fuite(s) d'eau dans la toiture, Présence de moisissures sur les murs, Présence d'une forte humidité</p>

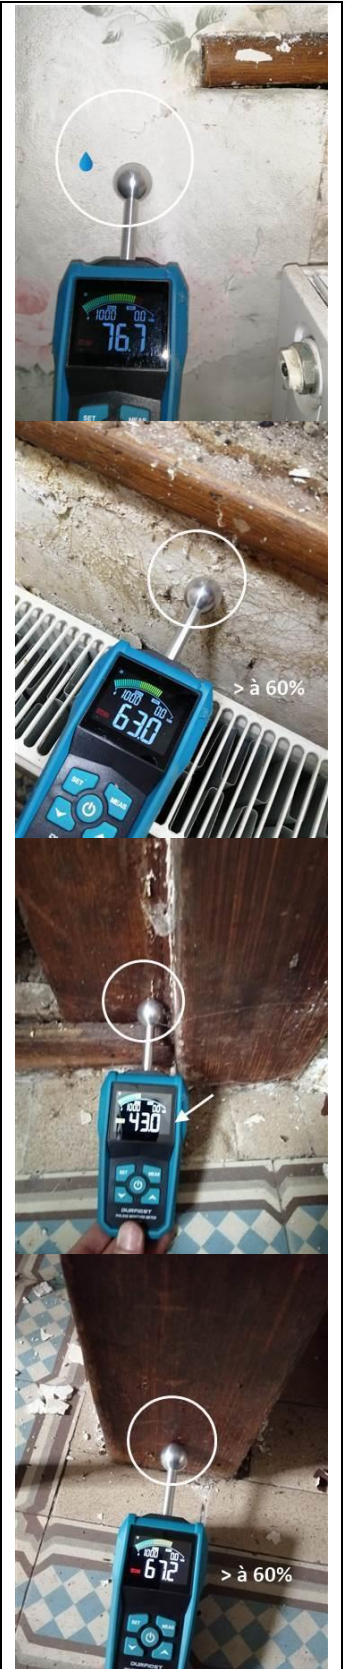
<p>Rez de chaussée - Séjour</p>	<p>Murs - A,C,D - torchis et papier peint ; Jambages de cheminée - A- bois et peinture ; Murs cheminée - B,C,D - carrelage et papier peint</p>	<p>Remarques : Hygrométrie mesurée supérieure à 20%, Parties de murs très dégradées, Pièce encombrée (meubles), Présence de moisissures sur les murs</p>
---------------------------------	--	--

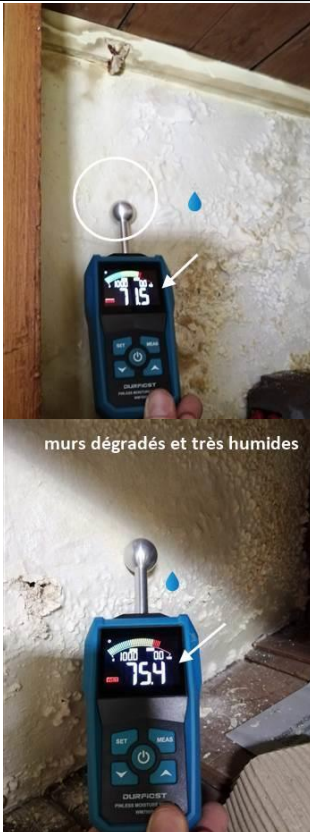
<p>Rez de chaussée - PL 2</p>	<p>Mur 2 - B,C,D - torchis et Peinture</p>	<p>Remarques : Hygrométrie mesurée supérieure à 70%, Parties de murs très dégradées, Présence de moisissures sur les murs, Présence d'une forte humidité</p>

<p>murs dégradés et très humides</p>
-----------------------------------	--	--	---

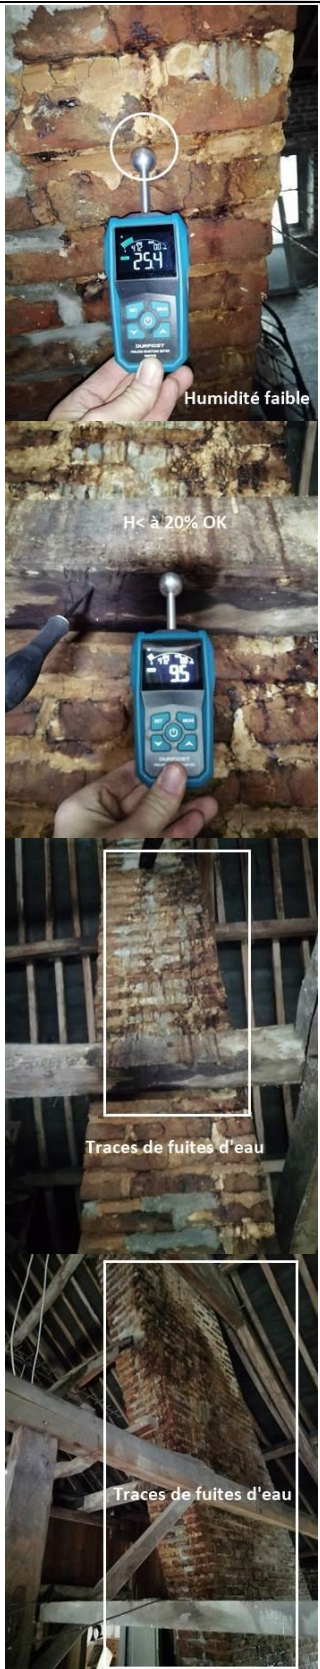
<p>2ème étage - Grenier 3</p>	<p>Conduit de cheminée - A- briques et aucun</p>	<p>Observations : Traces d'anciennes fuites sur le conduit , humidité faible</p>

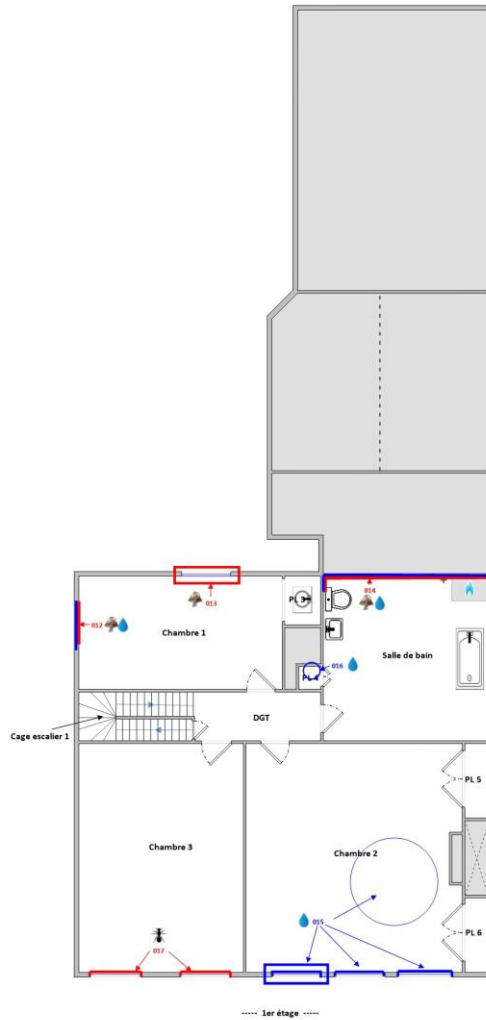
- 012** Moisissures, présence de mycélium (infestation(s) faible(s))

- 013** Présence de champignons lignivores, Champignon de pourriture fibreuse, Analyse P002 : Présence d'ADN de mètre NEGATIF, Champignon identifié FUNGIPORUS CONTIGUA, Type de pourriture FIBREUSE, Présence d'Hyphes OULPÉVENCE de spores NON

- 014** Moisissures, présence de mycélium (infestation(s) faible(s)), présence d'ovules, présence sur une partie de l'élément] Hygrométrie des matériaux > à 80 %

- 015** Remarques : Hygrométrie des bois mesurée supérieure à 20%, Traces d'anciennes fuites sur le plafond, Absence de carreau sur une imposte de fenêtre

- 016** Suspicion de matière fongique : Analyse P003, Présence d'ADN de mètre NEGATIF, Champignon identifié : MATIERE MINÉRALE (non fongique), humidité du torchis > à 50%, infiltrations par capillarité provenant certainement d'un défaut d'étanchéité du conduit de cheminée se situant à proximité

- 017** Présence d'infestation d'insectes à larves xylophages, Anobium punctatum (Petites vieilles), Grosses vieilles (Xestobium rufovillosum)

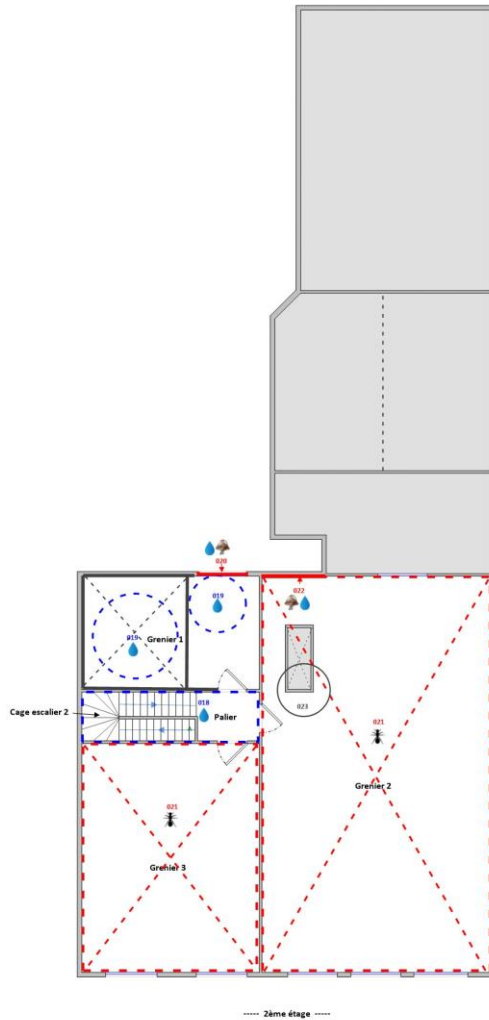
018 Remarque :
Traces d'anciennes fuites sur le plafond

019 Remarque :
parties d'ouvrages inaccessibles en raison de l'ensablement
à (poubelles et divers objets). Traces de fuites d'eau provenant
de la toiture et de la fenêtre (carreaux cassés), sur le sol et au plafond,
présence de trous de sorties sur la poutre (petites vilettes)

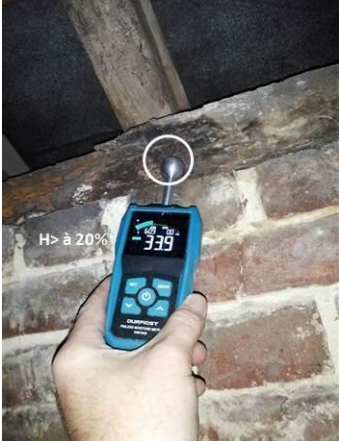
<p>Photo n° PhTer021</p> <p>Localisation : 2ème étage - Grenier 2; 2ème étage - Grenier 3</p> <p>Ouvrage : Plafond - charpente bois et Sous-toiture > 3m ; sols - parquet et aucun</p> <p>Parasite : Présence d'infestation d'insectes à larves xylophages , Anobium punctatum (Petites vrillettes), Grosses vrillettes (Xestobium rufovillosum)</p> <p>Indices : altérations dans le bois, dégradation superficielle du bois, présence de trous de sortie, présence de vermoulure (élément(s) faiblement dégradé(s), infestation(s) importante(s), présence étendue, présence sur tout l'élément concerné)</p> <p>Localisation sur croquis : 021</p>

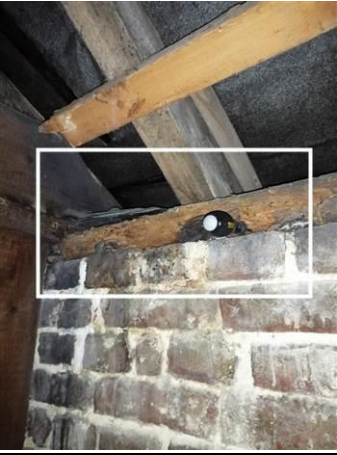
<p>Photo n° PhTer022</p> <p>Localisation : 2ème étage - Grenier 3</p> <p>Ouvrage : Panne sablière -B- bois et aucun</p> <p>Parasite : Traces d'infestation de champignons lignivores , Champignon de pourriture molle du type Chaetomium globosum</p> <p>Indices : décoloration du bois, dégradation du bois, présence de pourriture molle (élément(s) faiblement dégradé(s), infestation(s) faible(s), présence faible, présence sur une partie de l'élément)</p> <p>Localisation sur croquis : 022</p>

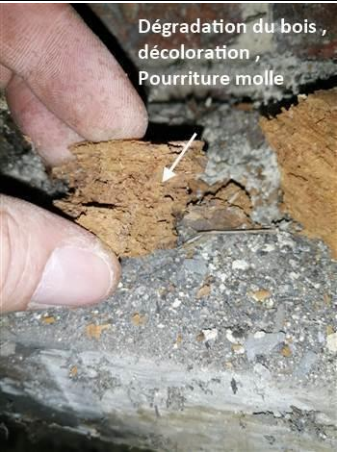
<p>Photo n° PhTer022 Localisation : 2ème étage - Grenier 3 Ouvrage : Panne sablière -B- bois et aucun Parasite : Traces d'infestation de champignons lignivores , Champignon de pourriture molle du type Chaetomium globosum Indices : décoloration du bois, dégradation du bois, présence de pourriture molle (élément(s) faiblement dégradé(s), infestation(s) faible(s), présence faible, présence sur une partie de l'élément) Localisation sur croquis : 022</p>

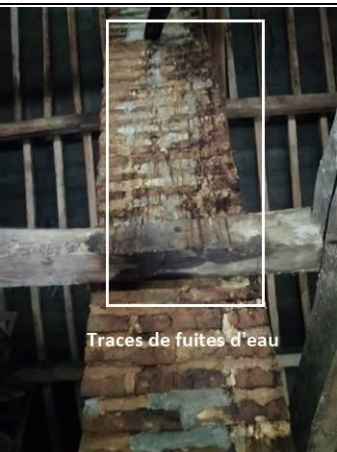
<p>Traces de fuites d'eau</p>	<p>Photo n° PhTer023 Localisation : 2ème étage - Grenier 3 Ouvrage : Conduit de cheminée - A- briques et aucun Informations complémentaires : Observations : Traces d'anciennes fuites sur le conduit , humidité faible Localisation sur croquis : 023</p>

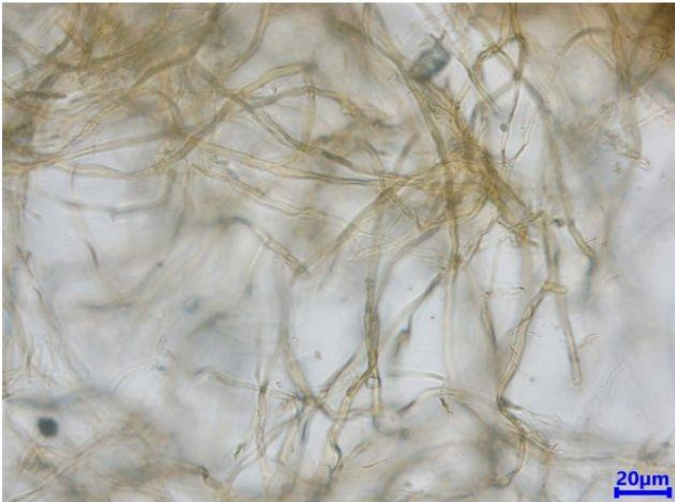
En observant l'échantillon D/1602/24 sous le microscope, nous notons la présence d'hyphes génératrices et d'hyphes squelettiques aux parois plus épaisses. Leur diamètre varie entre 2 (2,5) et 5 (6) µm. Certaines de ces hyphes présentent une pigmentation brun foncé, et le sporophore réagit fortement au KOH.

L'ensemble des éléments observés dans l'échantillon D/1602/24 provenant de Diagnostic immobilier Somme nous permet de conclure à la présence de DONKIOPORA EXPENSA.

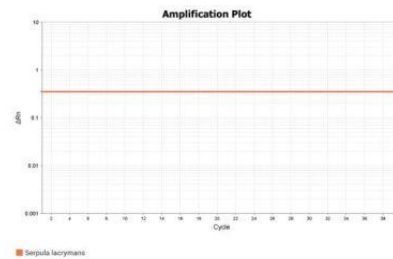
Nous n'avons pas détecté d'ADN de mэрule (*Serpula lacrymans*) dans l'échantillon.

Courbe d'amplification indiquant l'absence d'ADN de *Serpula lacrymans* (mэрule) dans l'échantillon D/1602/24 reçu le 13/09/2024 par Diagnostic immobilier Somme

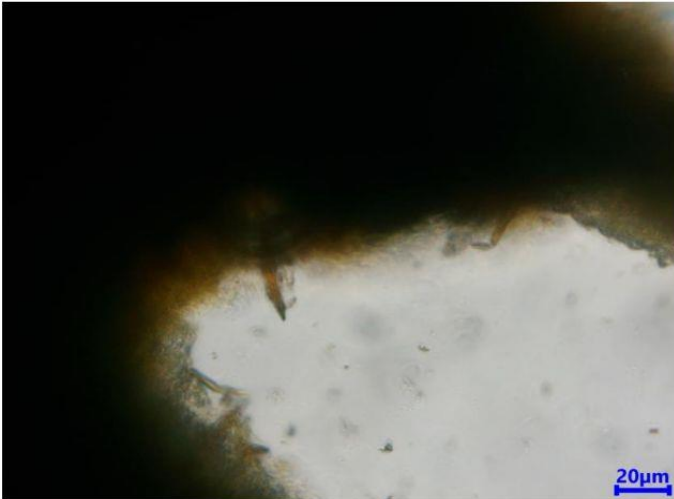
En observant l'échantillon D/1603/24 nous avons identifié des hyphes génératrices transparente, et comportant des cloisons. Par ailleurs, des hyphes squelettiques sont visibles, se distinguant par leur pigmentation d'un brun foncé. Le diamètre de ces structures varie, se situant entre 2-2,5 μm et 4-5 μm . Notons également la présence de longues soies hyphales, ce qui est assez caractéristique pour ce type de champignon.

L'ensemble des éléments observés dans l'échantillon D/1603/24 provenant de Diagnostic immobilier Somme nous permet de conclure à la présence de FUSCOPORIA CONTIGUA.

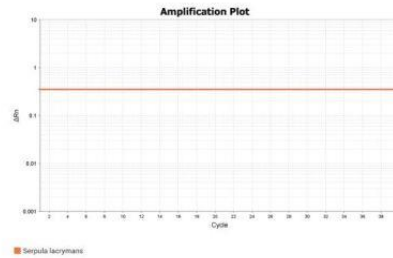
Nous n'avons pas détecté d'ADN de mэрule (*Serpula lacrymans*) dans l'échantillon.

Courbe d'amplification indiquant l'absence d'ADN de *Serpula lacrymans* (mэрule) dans l'échantillon D/1603/24 reçu le 13/09/2024 par Diagnostic immobilier Somme

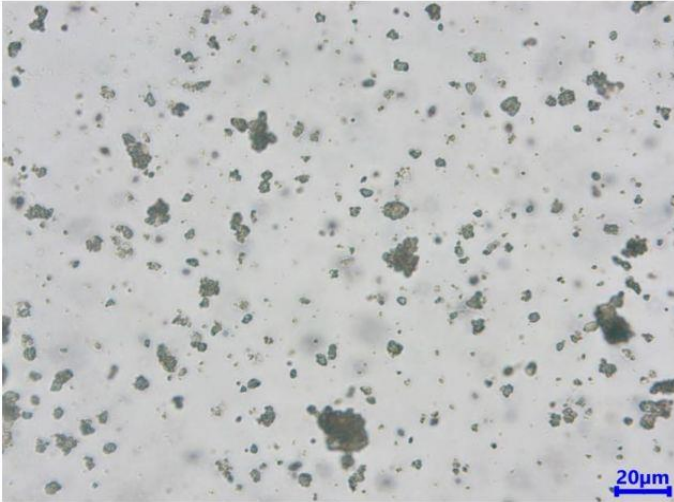
En observant l'échantillon D/1604/24 sous le microscope, nous apercevons des cristaux incolores ou blancs, souvent en forme de prisme ou de tablette. Ces cristaux ont des bords nets et leurs tailles varient considérablement. Ces cristaux se solubilisent rapidement dans nos préparations microscopiques. Nous ne distinguons pas de structures organiques telles que des hyphes, des pores ni des conidies.

L'ensemble des éléments observés dans l'échantillon D/1604/24 provenant de Diagnostic Immobilier Somme nous permet de conclure à la présence **MATIERE MINERALE (NON FONGIQUE)**

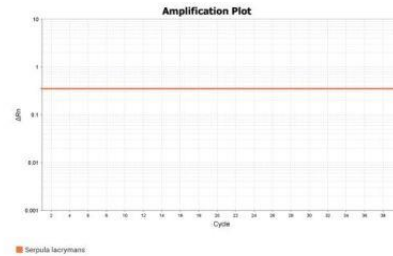
Nous n'avons pas détecté d'ADN de méréule (*Serpula lacrymans*) dans l'échantillon.

Courbe d'amplification indiquant l'absence d'ADN de *Serpula lacrymans* (méréule) dans l'échantillon D/1604/24 reçu le 13/09/2024 par Diagnostic immobilier Somme
