# Dossier de Diagnostic Technique

**MISSION N° : 451200636**

| PROPRIETAIRE | | MISSION | |
|---|---|---|---|
| Nom : | Successions de M. DELORME Pierre et DELORME Norbert | Adresse : | 9 rue de l'Eglise |

| MISSION | | | |
|---|---|---|---|
| Type : | Maison | Nbre pièces : | 3 |

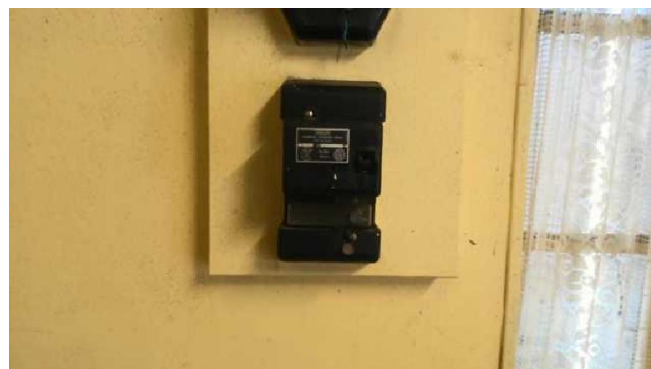
**B.4.3 b)** : Le type d'au moins un fusible ou un disjoncteur n'est plus autorisé (fusible à tabatière, à broches rechargeables, coupe-circuit à fusible de type industriel, disjoncteur réglable en courant protégeant des circuits terminaux).

**Observation** : Fusible à broches.
