Dossier de Diagnostic Technique

Vente

Adresse de l'immeuble
54 Avenue de la plage

Descriptif du bien : Appartement inhabité depuis plusieurs années. Nombreuses traces d'humidités, électricité à refaire.

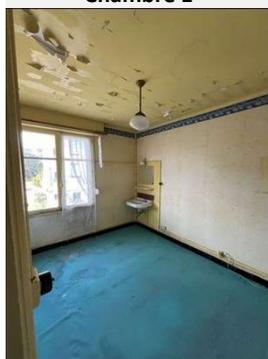
19	Sol Béton Moquette		
	20	Mur Béton Papier Peint (A)		
	21	Mur Béton Papier-Peint (B)		
	22	Mur Béton Papier Peint (C)		
	23	Mur Béton Papier-Peint (D)		
24	Plafond Béton Peinture			
appartement 1er étage Chambre 2

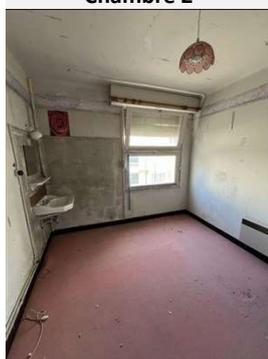
25	Sol Béton Moquette		
	26	Mur Béton Papier-Peint (A)		
	27	Mur Béton Papier Peint (B)		
	28	Mur Béton Papier Peint (C)		
	29	Mur Béton Papier Peint (D)		
30	Plafond Béton Peinture			
appartement 1er étage Salle à manger

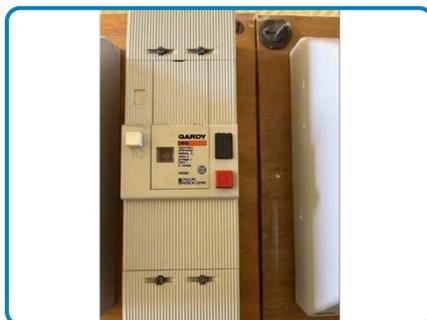
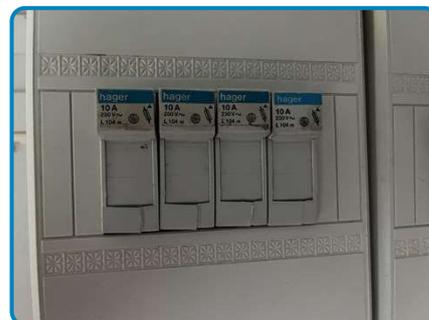
Install. n°1 (PROTEC.DIFF.) : Il n'y a aucun dispositif différentiel à haute sensibilité ≤ 30 mA.

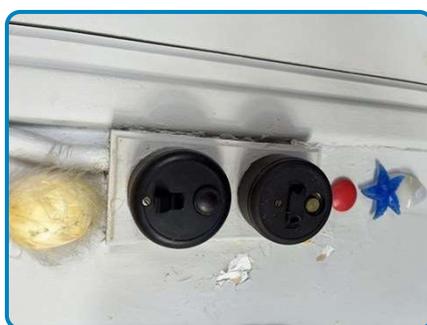
Install. n°1 : Au moins un socle de prise de courant n'est pas de type à obturateur.
Install. n°1 : Au moins un socle de prise de courant ne possède pas un puits de 15 mm.
