**Rapport de diagnostic
de vos installations d'assainissement**

Visite réalisée le 12/12/2017, par COULY Sebastien
Notre référence : 171111

Propriété desservie :
39 RUE DU MARECHAL LECLERC
80150 CRECY-EN-PONTHIEU

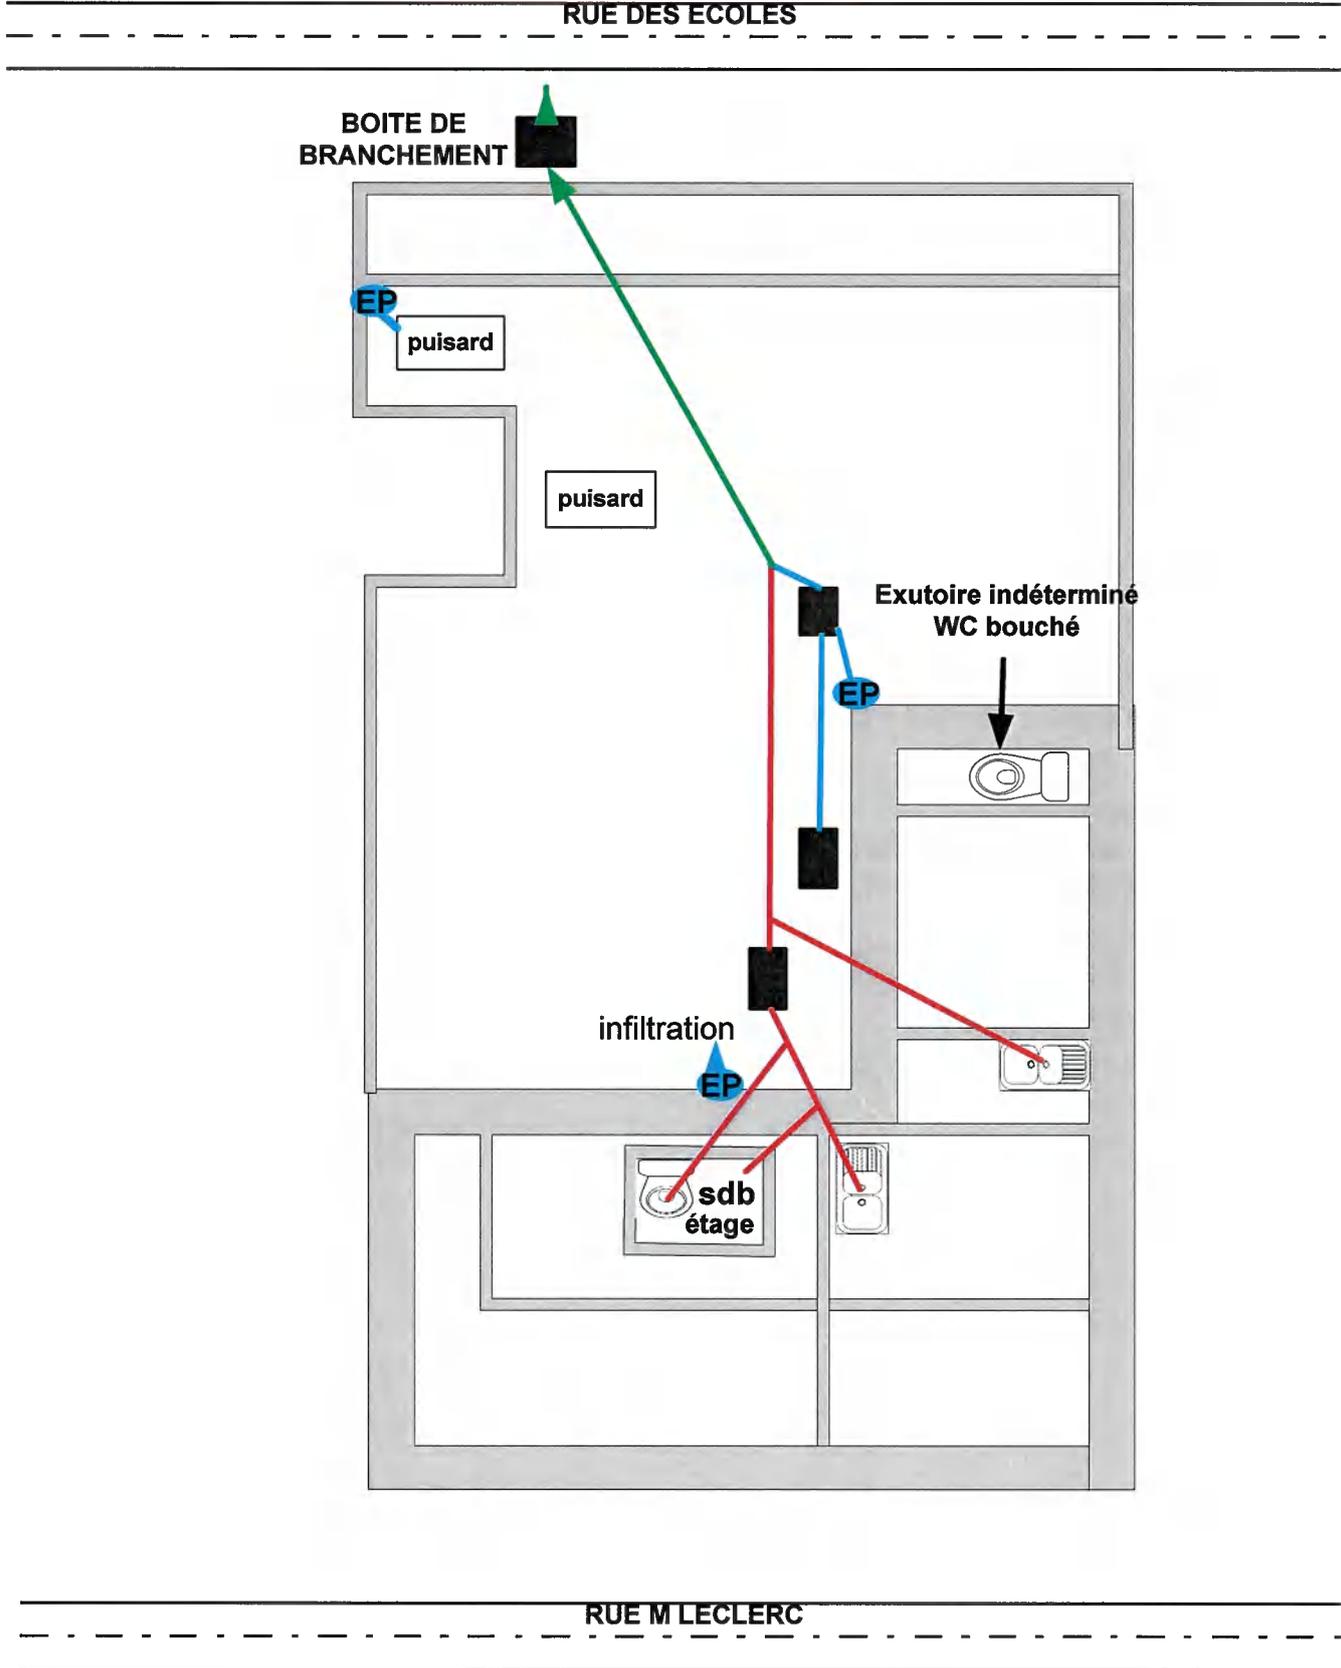
39 RUE DU MARECHAL LECLERC
CRECY EN PONTHEIU

- Des eaux pluviales se déversent dans le réseau d'eaux usées.
- Absence de tuyau d'évent sur la partie la plus élevée de l'habitation.

CE SCHÉMA INDIQUE LES POINTS D'EAUX AUXQUELS NOUS AVONS EU ACCÈS. LES ÉVACUATIONS NE SONT REPRÉSENTÉES QU'À TITRE INDICATIF.

- La séparation des eaux pluviales du réseau d'eaux usées. Pour cela nous vous conseillons :
 - Soit le raccordement des eaux pluviales au caniveau, pour cela une demande est à effectuer auprès des services techniques de la ville.
 - Soit l'infiltration de vos eaux pluviales à la parcelle.
- Création d'un tuyau d'évent.
